# Der neue Chor des neuen Komturs kommt neu zur Geltung

Heft 22: **L'église Saint-Jean à Fribourg = Die Johanniterkirche in Freiburg**

FRANÇOIS GUEX

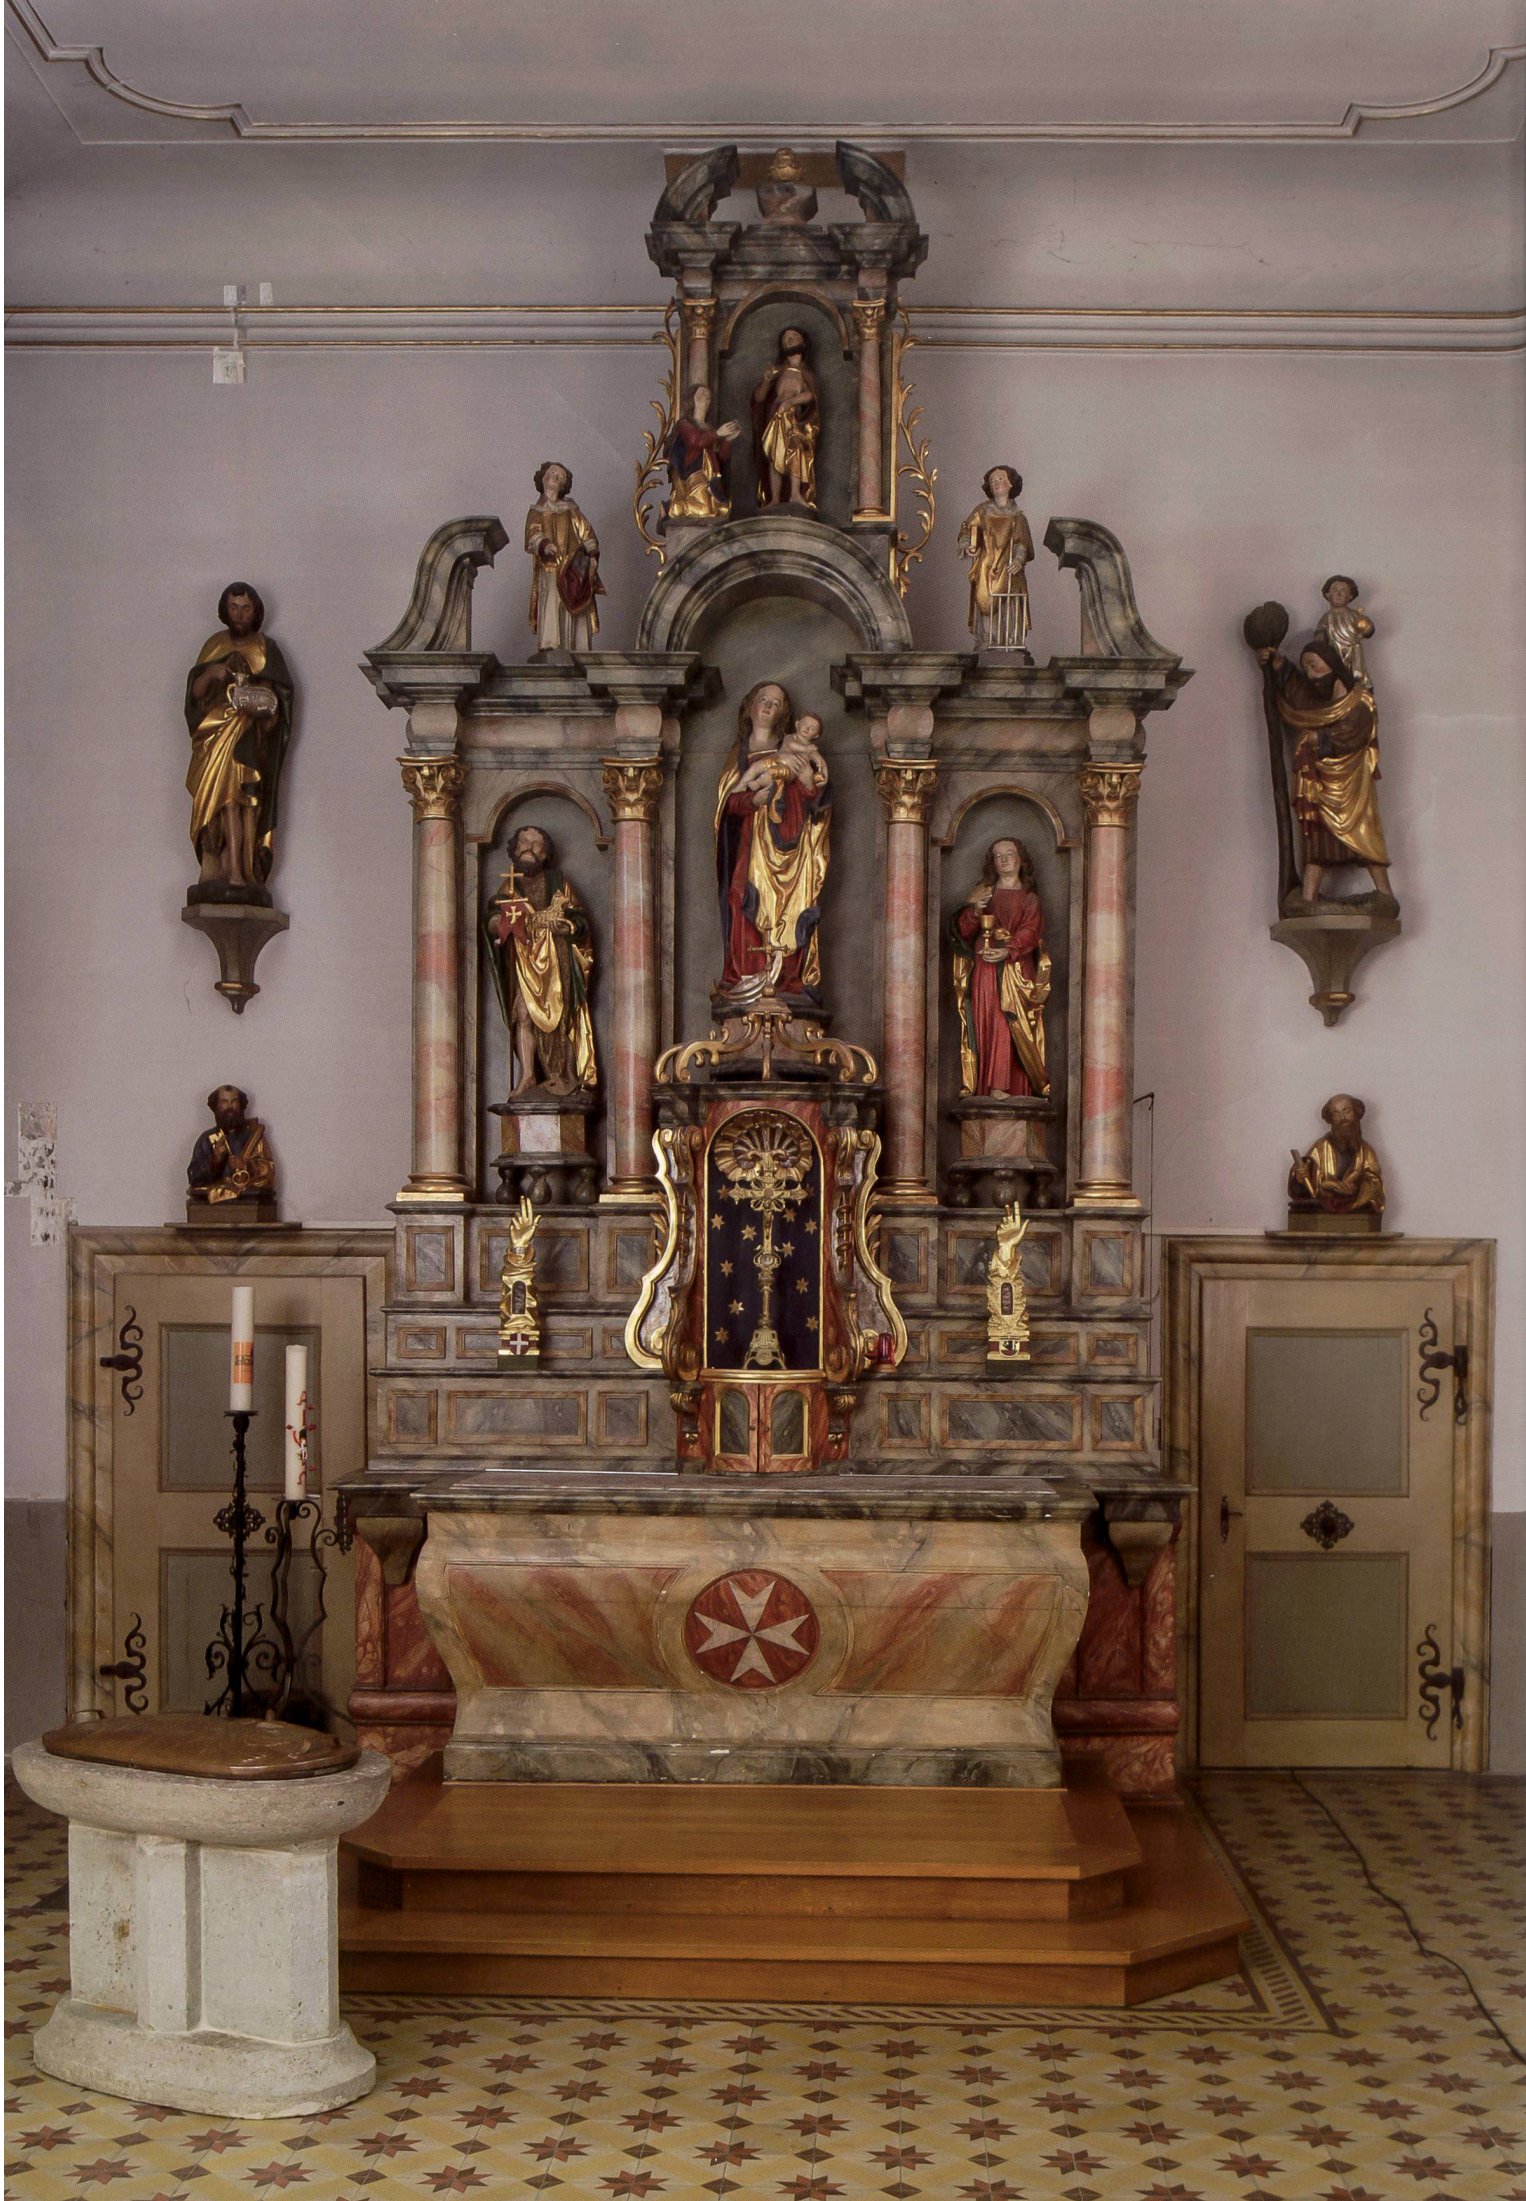
Fig. 103 Le chœur, avant restauration, avec son plafond en plâtre probablement des années 1840.

dierungen durch das Atelier Julian James hatten zahlreiche aufeinander folgende Farbfassungen festgestellt. Davon lagen die jüngeren Schichten auf einer bis zu einem cm dicken Gipsschicht und setzten somit auch die Anlage des Plafonds mit der breiten Hohlkehle und dem profilierten Kehlgesimse voraus. Zunächst wurde überlegt, den angetroffenen Zustand zu reinigen oder einen der früheren Zustände auf Plafond und Gipschicht wieder herzustellen.

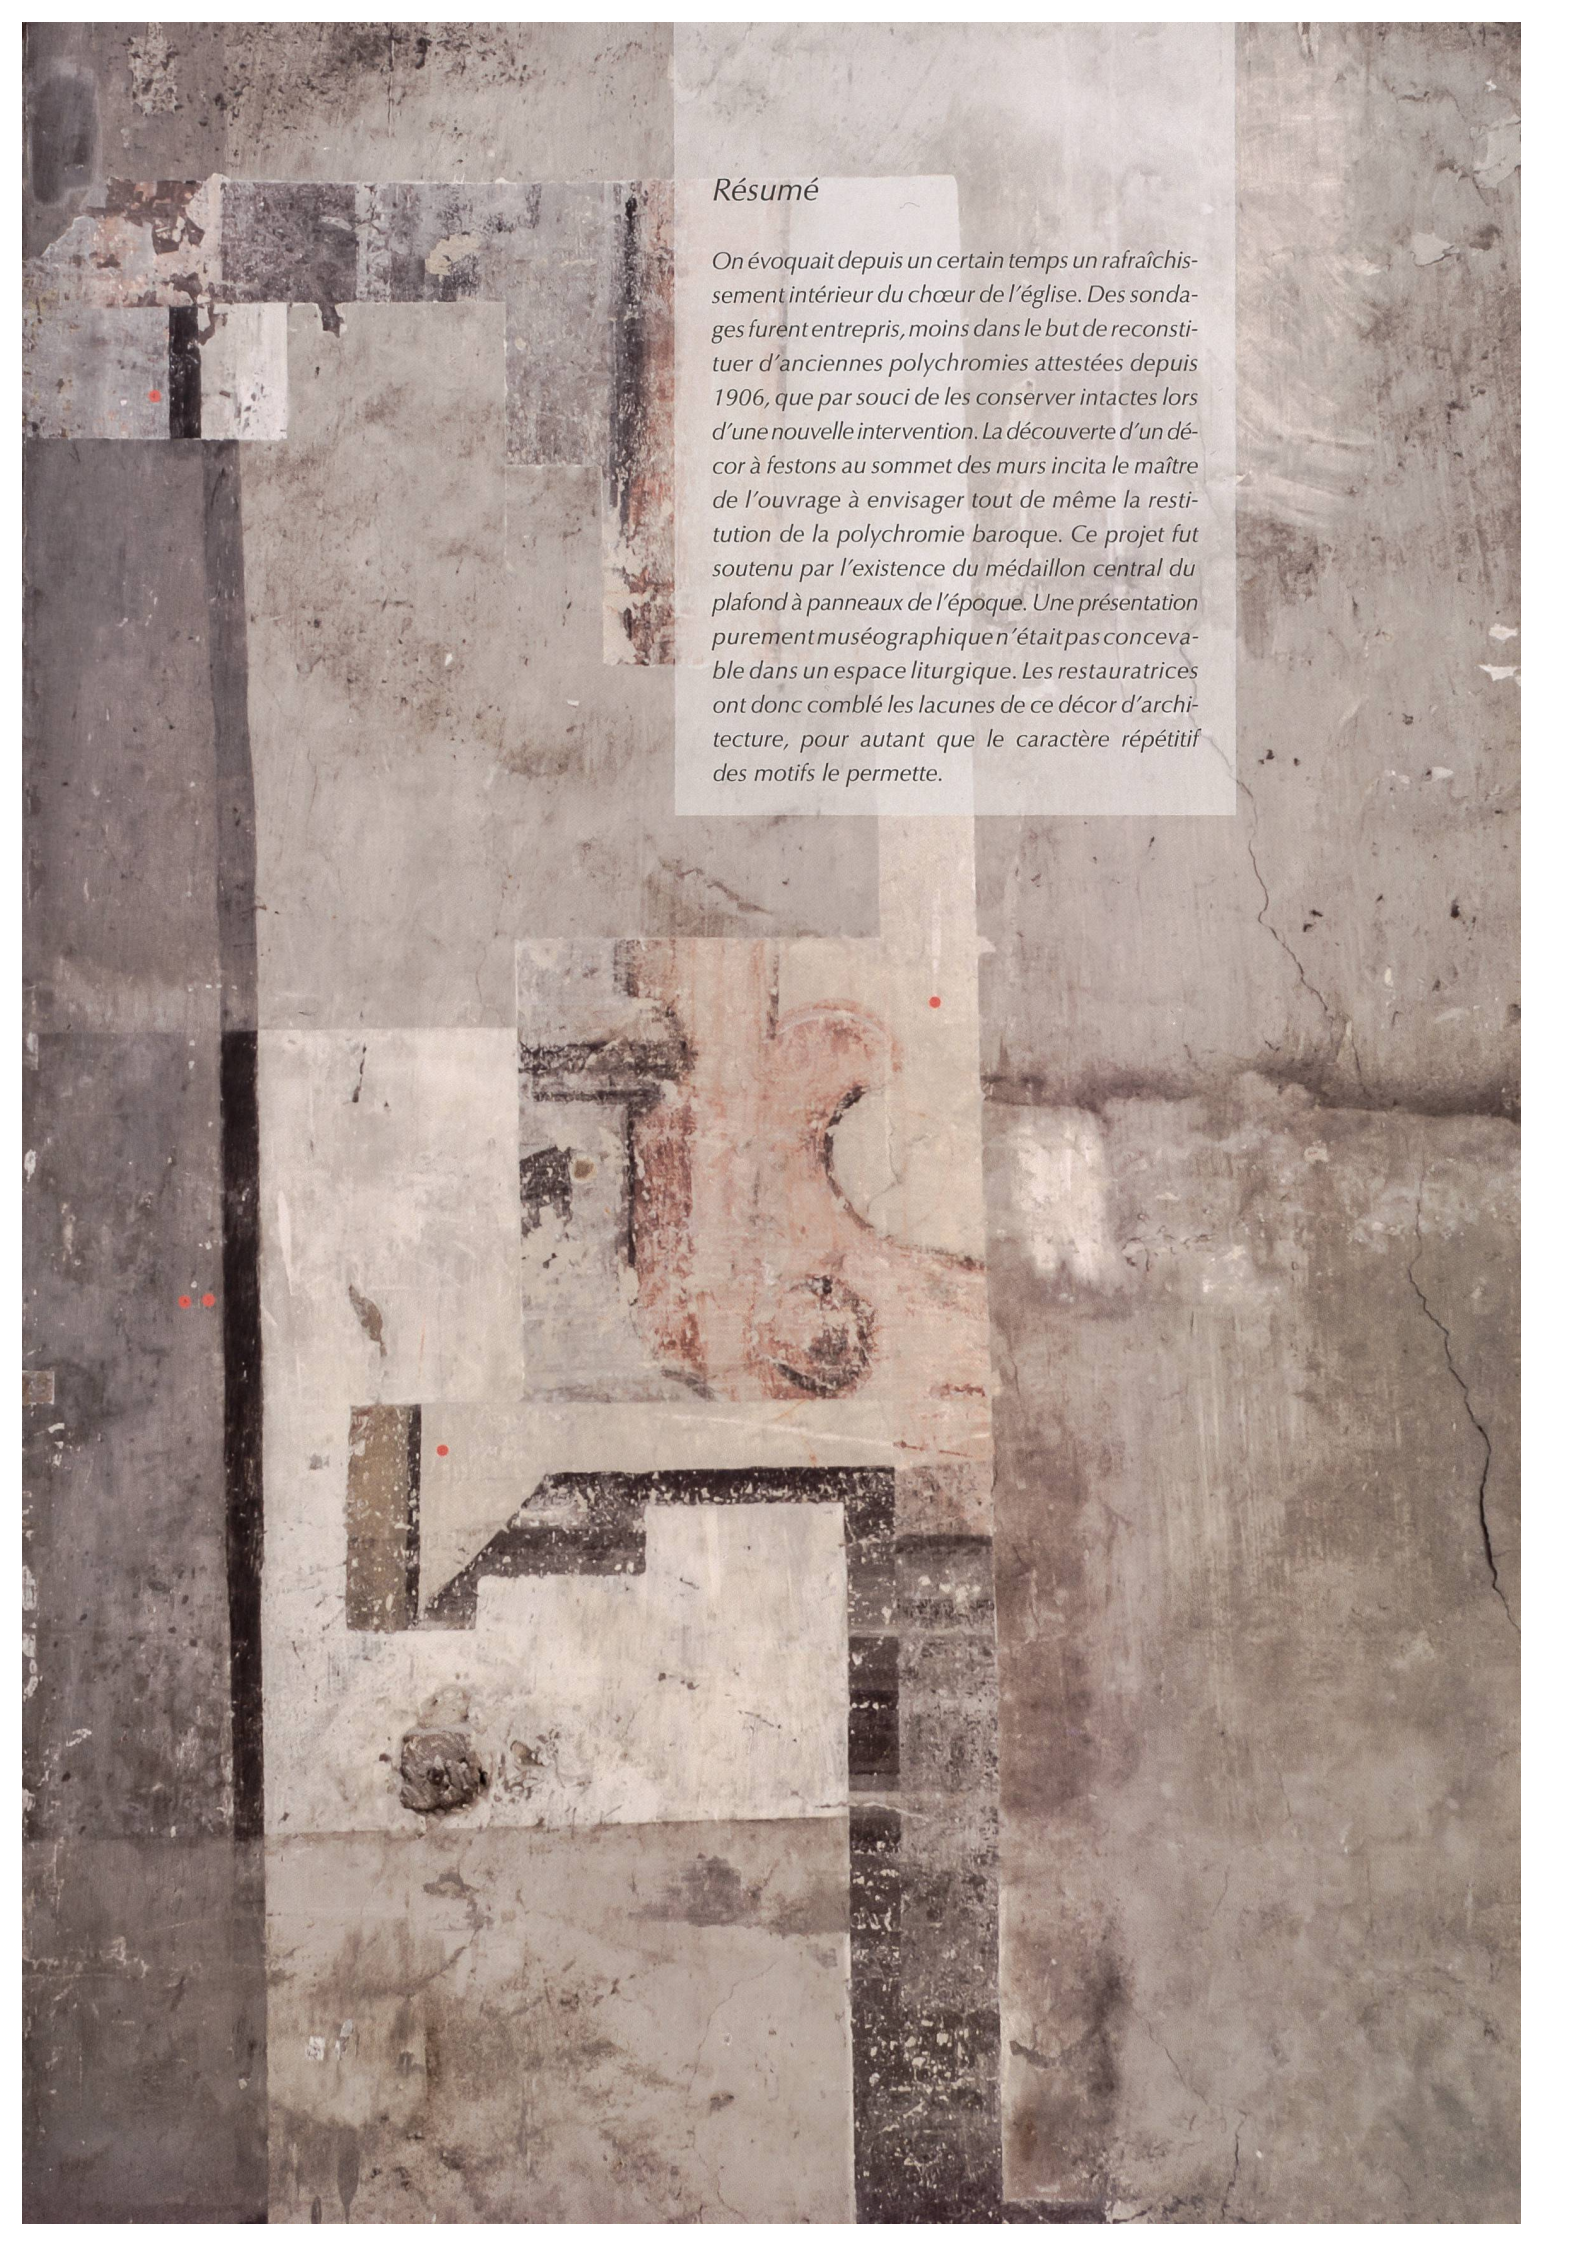
Fig. 104 Détail des sondages picturaux sur le piédroit nord de l'arc triomphal, montrant cinq couches picturales du XVII<sup>e</sup> au début du XX<sup>e</sup> siècle.

Nach dem Ausbau der Beichtstühle und des Chorgestühls wurden weitere Sondierungen an den Wänden möglich. Eine dendrochronologische Untersuchung dieses Mobiliars zeigte, dass es wider Erwarten weitgehend auf die Jahre um 1714 zurückging und somit zu der von Claude-Antoine Duding veranlassten Ausstattung gehörte<sup>3</sup>. Dieses Ergebnis und die bessere Kenntnis der Farbschichten führten zu einem Umdenken. Nicht mehr den Chor von seinen Einbauten zu räumen war jetzt erwünscht, sondern den Zustand des frühen 18. Jahrhunderts wieder zur Geltung zu bringen. Dazu vermerkt der Bericht des Restaurators: «Une reconstitution du décor peint correspondant à l'aspect architectural façonné en 1712 [...] est envisageable sur la base des informations récoltées lors des sondages. Cependant, ce décor serait incompatible avec les éléments décoratifs apportés ultérieurement, tels que les croix de consécration et le plafond mouluré, datant vraisemblablement du XIX<sup>e</sup> siècle. Vu cette complexité, il y a lieu de réévaluer, avec le concours du Service des biens culturels, toutes les options de re-décoration du chœur [...]»<sup>4</sup>. Das unter der Gipsschicht liegende Schichtpaket erwies sich als fragil. An eine vollständige Freilegung mit vertretbarem Aufwand und ohne
