Erfolgreiche Rettungsübung für einen Schilfgürtel

Zeitschrift: **Plan : Zeitschrift für Planen, Energie, Kommunalwesen und Umwelttechnik = revue suisse d'urbanisme**

Band (Jahr): **29 (1972)**

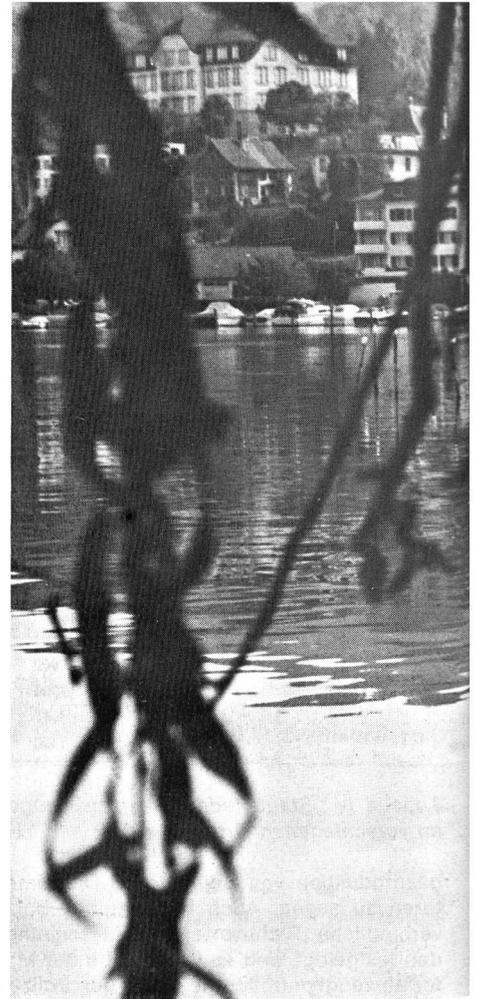
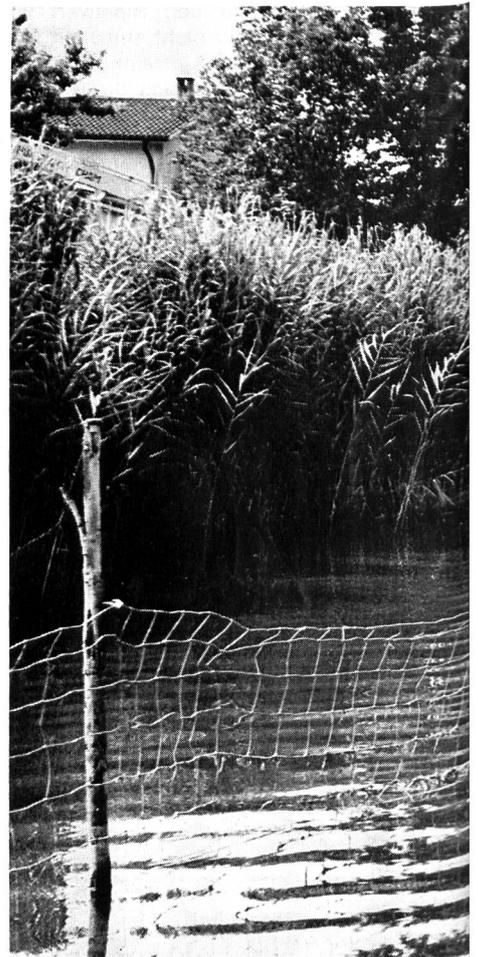
Das Seemattried in Küssnacht, ein 300 m langer Schilfgürtel, konnte mit einfachen Massnahmen regeneriert werden. Vor dem Schafgehege, das die geträssigen Schwäne abhält

Paul Fankhauser erkannte, dass zwei Voraussetzungen geschaffen werden mussten, bevor an eine Regenerierung der Schilfbestände zu denken war: Die Schwäne mussten ferngehalten und die Geschwindigkeit der vorbeifahrenden Motorboote drastisch gesenkt werden. Heute dürfen die Boote in der Küssnachter Bucht nur noch mit 20 km/h verkehren — was in unmittelbarer Nähe von Schilfgürteln noch immer zuviel ist. Um die Schwäne fernzuhalten, wurden vor den Schilffresten des 300 m langen Seemattriedes bei Küssnacht einige Holzpfähle in den flachen, untiefen Seegrund geschlagen, an denen grobmaschiges Drahtgitter, sogenanntes Schafgehege, aufgehängt werden konnte, das ausser den Schwänen alle Wasservögel und unter Wasser auch die grössten Fische passieren können. An Stellen, wo das Schilf praktisch verschwunden war, wurden als «Pionierpflanzen» einige Rohrkolben, im Volksmund Kanonenputzer, gesetzt, welche heute eine Zierde des Seemattriedes darstellen. Die ganze Rettungsaktion — sie wurde vorwiegend von Fischern betrieben, die die Gelegenheit wahrnahmen, im dichten Schilfgürtel natürliche Hechtgräben anzulegen, in denen diese Fische jetzt, vor Bruträubern geschützt, wieder laichen können — nahm rund sechs Jahre in Anspruch.

Das Resultat ermutigt jedoch zu weiteren, ähnlichen Aktionen an andern Stellen. Der Schilfgürtel ist bereits wieder rund zwei Meter tief seewärts erstarkt und im Seemattried kann man bis zu fünf Meter hohe Halme finden (Durchschnitt eines gesunden Bestandes: vier Meter).
