**Zeitschrift:** Quaderni grigionitaliani  
**Herausgeber:** Pro Grigioni Italiano  
**Band:** 21 (1951-1952)  
**Heft:** 1

## Alluvioni catastrofiche nel Moesano

Don RINALDO BOLDINI

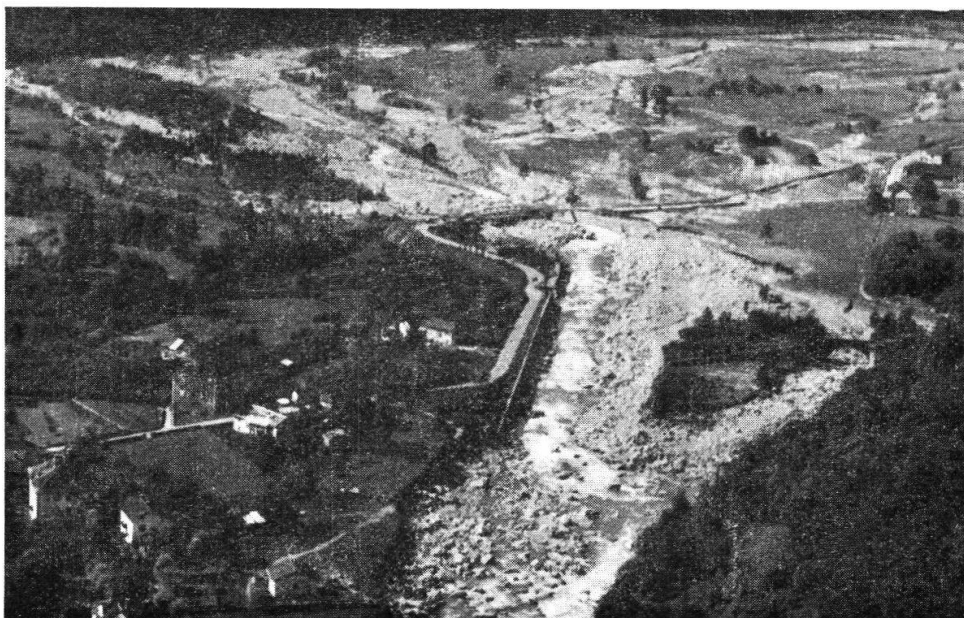
La Calancasca s'è riversata sui prati di Vera. 8 VIII 1951

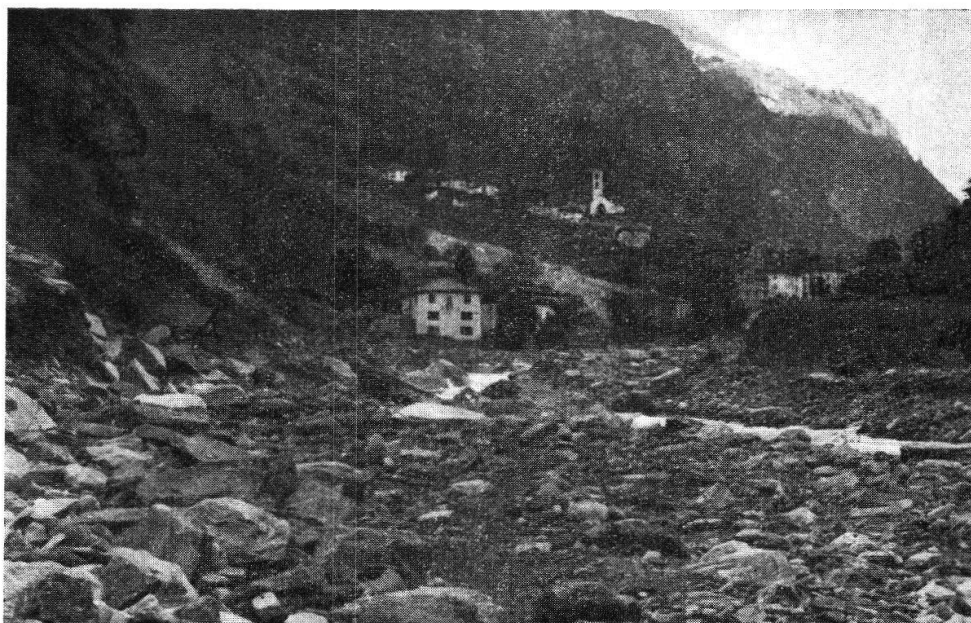
Arvigo. Dopo la piena 8 VIII 1951. La strada è stata inghiottita dalle acque. Il fondo-valle è ormai solo greto della Calancasca. (Foto Casagrande)

quantità di legname tondo e lavorato, fu letteralmente inghiottito dalla massa d'acqua e di pietrame, tanto da non restare nemmeno traccia delle fondamenta, ormai nascoste sotto un gran cumulo di sabbia, ghiaia e macigni. Le macchine si ritrovarono poi, spezzate e contorte e mezzo sepolte nel greto abbandonato dal fiume, a centinaia di metri di distanza. Più a destra ancora la massa devastatrice, superata la strada carrozzabile, si gettava contro le tre case Scolari, delle quali la più vasta, quella centrale con negozio e ristorante, serviva anche da stazione di fermata dell'automobile postale. Di questa casa cadeva la facciata per tutta l'altezza del pian terreno; un'altra casetta, immediatamente vicina, verso Arvigo, era mutilata di tutta la parte anteriore. I locali più arretrati,

dell'una come dell'altra, venivano invasi dalle acque e dalla melma, con grave danno di mobili e di merci. Più rovinoso ancora l'impeto delle acque per un terzo edificio, una bella villetta con prestino, fabbricata or sono pochi anni dal Signor Elvezio Scolari. Sventrato il pianterreno dal legname della segheria proiettatovi contro dalla furia della Calancasca, tutta la facciata cadeva, trascinando seco anche i locali anteriori del piano superiore, con tutto il mobilio. E tutto ciò con una rapidità tanto improvvisa, che a malapena gli abitanti poterono salvarsi, calando i bambini, tra i quali un neonato, da una finestra verso montagna. Tanto a valle quanto a monte, per la lunghezza di più di un chilometro, il fiume spostava il suo corso sulla strada, distruggendola totalmente e trascinando seco anche il cantiere della cava Polti, che in questi ultimi anni aveva portato ad un alto livello la produzione di bevola. Naturalmente le condutture dell'acqua potabile, della corrente elettrica e del cavo telefonico venivano distrutte. Più a valle, dove la Calancasca riprendeva il suo corso consueto abbastanza profondo, veniva travolto il ponte agricolo che metteva ai prati della frazione abbandonata di Dabbio.

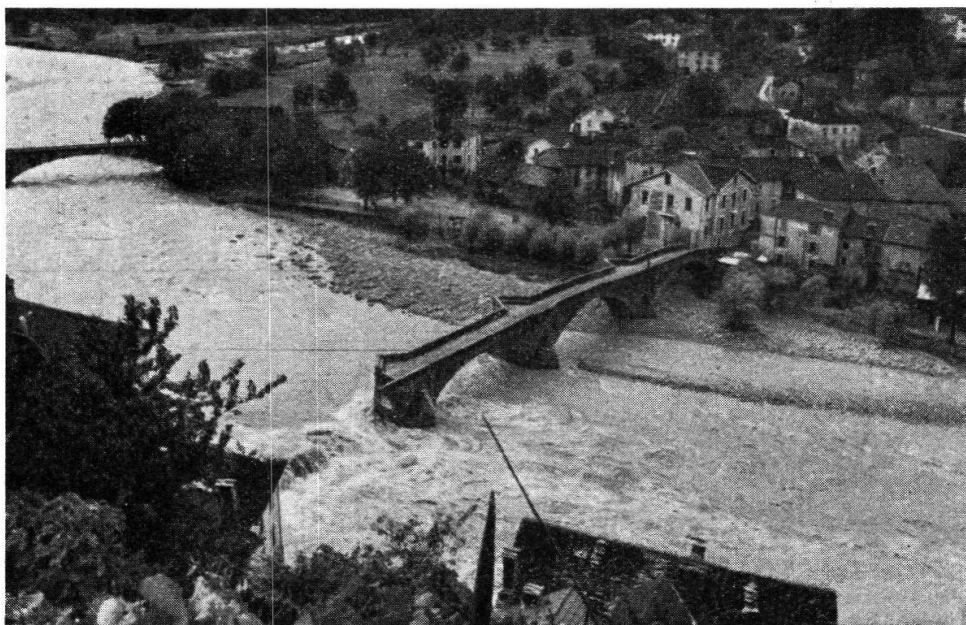
Roveredo. Il Ponte di Valle mutilato dopo la piena 8 VIII 1951 (Foto Casagrande)

Verso le 13 l'acqua, benché straripasse verso Piazzetta, a malapena veniva contenuta entro le arcate del Ponte di Valle, pur capacissime. Il vecchio ponte, che tante buzze già aveva fortemente sostenuto e superato nei suoi 465 anni di vita, vacillava, sembrava dover essere travolto da un momento all'altro. Ma già altre volte aveva vacillato, eppur resistito, già altre volte era stato scosso, eppur non aveva ceduto. Questa volta, la Moesa, gorgogliando intorno ai pilastri del ponte, si avventava con sempre maggior furore contro l'argine di destra, verso Piazza.

Una grave perdita si teme quasi irreparabile, ed è quella che colpisce il patrimonio storico ed artistico del Moesano con la distruzione dell'imponente Ponte di Valle a Roveredo. Date le impellenti necessità del traffico moderno ed anche in considerazione del nuovo sviluppo preso dal borgo di Roveredo nelle vicinanze della stazione ferroviaria, sarà difficile che il ponte sia ricostruito là dove si trovava fin'ora, e quasi da escludere che possa riavere la sua forma primitiva. Sarà anche questa una conseguenza della catastrofe dell'8 agosto, e non delle meno dolorose. Essa colpisce non solo valori materiali, ma bensì anche il patrimonio spirituale di armonica bellezza artistica e naturale che i padri ci hanno lasciato.

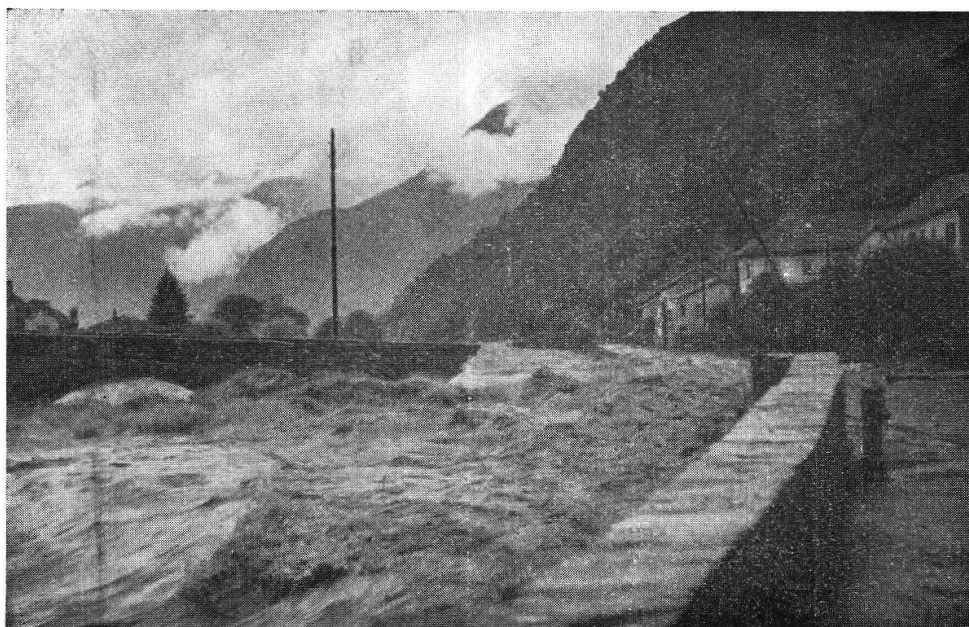
Roveredo. Durante la piena 8 VIII 1951. Il Ponte di Valle ha ceduto. (Foto Marucci)

Ad un certo punto si vide l'acqua ribollire tra i dadi dello stradale, poi furono veri fiotti, come delle eruzioni; segno che l'argine aveva ceduto, che l'acqua lavorava ormai dall'interno. Con lo stupore che si prova davanti ad una improvvisa realtà mai pensata possibile, coloro che sorvegliavano le mosse del fiume videro improvvisamente crollare contemporaneamente l'argine del lungomoesa e lo stradale e la prima arcata di destra del vecchio ponte. Dopo il tonfo un nuovo, più gigantesco gorgoglio, poi tutta una catena di crolli: in breve tempo era inghiottito dal fiume tutto lo stradale da Casa Rigassi fin sotto la Pesa Pubblica, e con lo stradale i giardini e la piazza che occupavano lo spazio compreso tra la Moesa e le diverse case. La sera, tutte queste case avevano le fondamenta nel nuovo letto del fiume, un baratro profondo parecchi metri. Dal troncone pietoso del vecchio Ponte di Valle pendevano i brandelli del cavo telefonico e dell'acquedotto; sul pilastro di mezzo, squarciato da una larga spaccatura, era ancora infisso un moncone di palo della conduttura elettrica: tutti questi servizi erano ormai distrutti.
