**Artikel:** "Quella chiesa molto bella e bianca" : Sant'Antonio abate a Roveredo

## “Quella chiesa molto bella e bianca”: Sant’Antonio abate a Roveredo

Questo contributo vuole offrire un breve *excursus* sugli interventi alle decorazioni plastiche a stucco e ai paliotti in scagliola, che hanno il pregio di testimoniare diverse epoche d'esecuzione e che fanno della Chiesa di Sant'Antonio abate un gioiello da scoprire<sup>1</sup>.

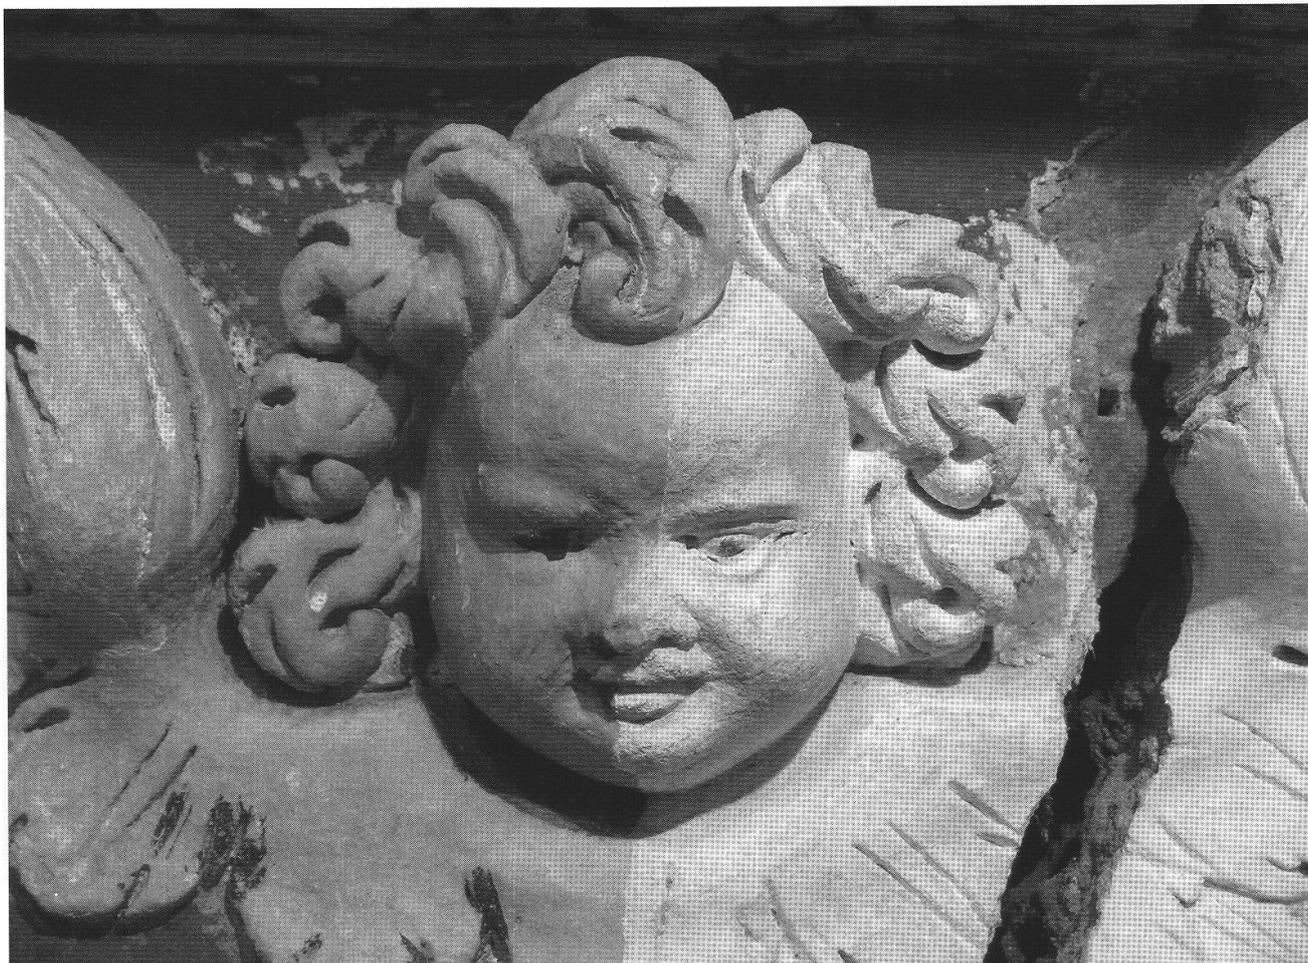
Dettaglio della cornice di un altare, durante la rimozione degli strati di scialbatura sovrastanti lo stucco originale

Lo spessore degli strati sovrapposti celava la reale plasticità degli elementi decorativi e delle figure. L’intervento di pulitura ha comportato l’asportazione di considerevoli strati di sporcizia e altri depositi incoerenti e l’eliminazione meccanica delle scialbature. Questa operazione ha permesso di risalire ai materiali originali degli altari laterali, costituita da un marmorino compatto e lucente, come soleva esser lavorato e plasmato dalla bottega dei Giuliani. Ma non solo. Sono ora leggibili le forme effettive degli elementi floreali che fanno da cornice alle figure. L’analisi macroscopica ha rilevato alcuni dettagli interessanti di tali decorazioni, come ad esempio l’uso di pezzetti di carbone per la resa delle pupille o gli ultimi ritocchi delle decorazioni floreali, realizzati con la spatola.

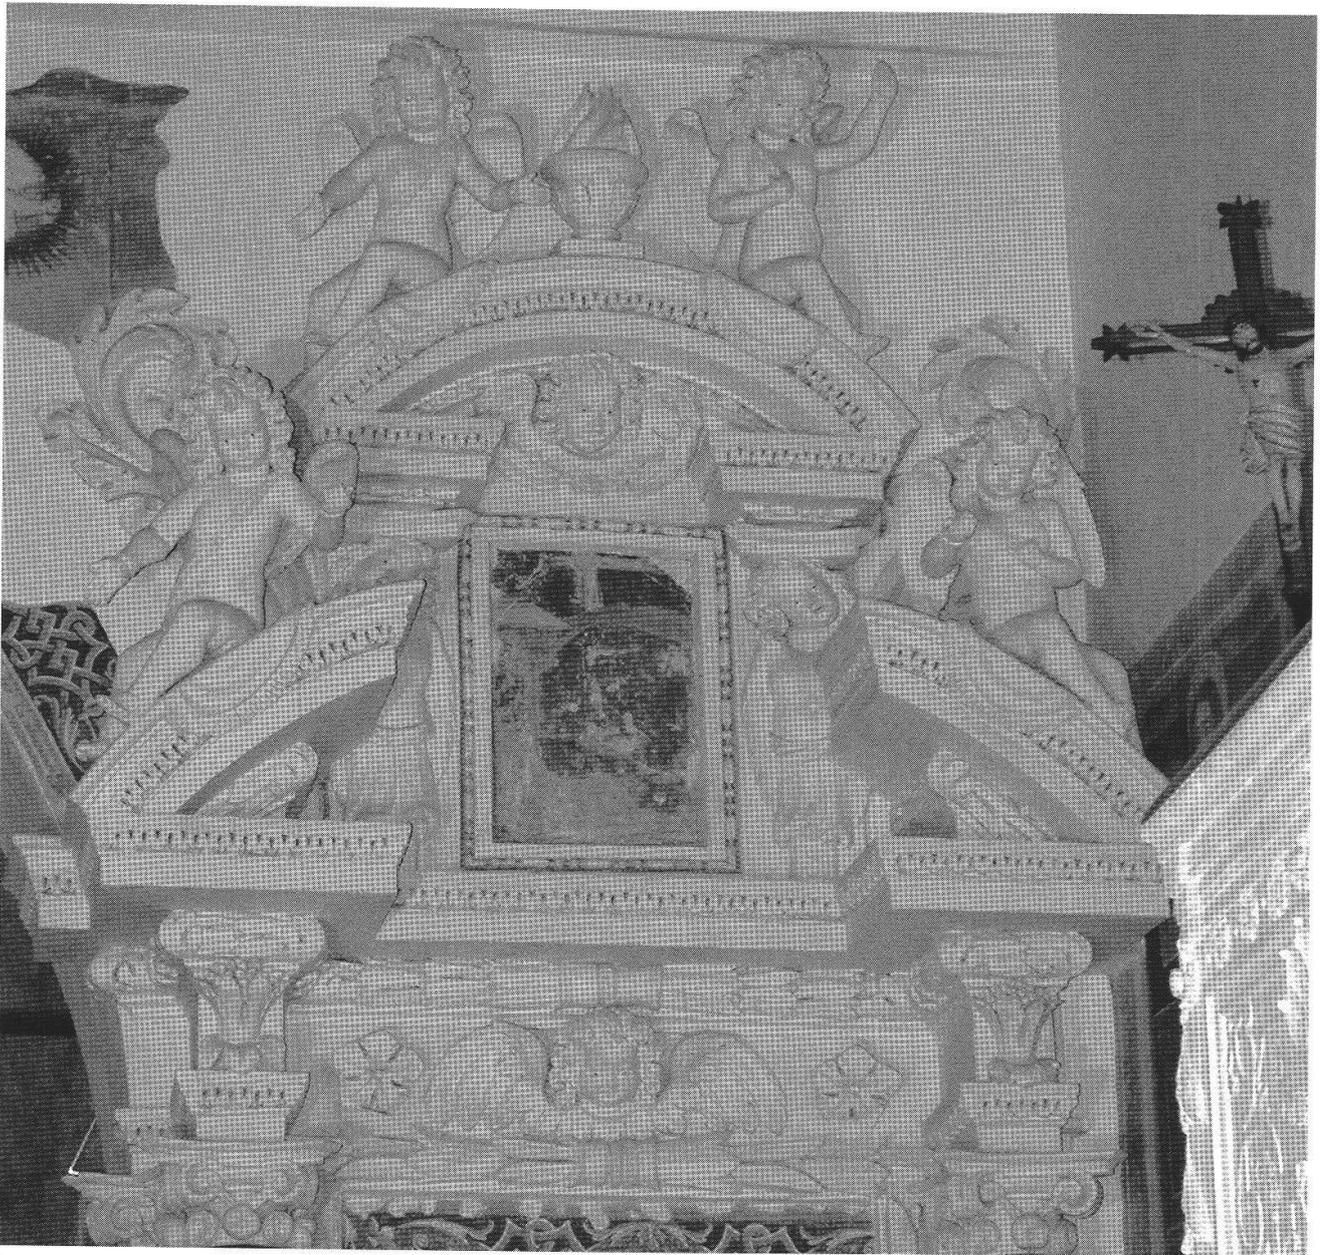
Parte superiore dell'altare destro dopo l'intervento di restauro

Di impianto barocco, gli altari si elevano grazie a colonne in finto marmo, che sorreggono la decorazione a stucco ordinata e simmetrica, composta da una cornice tripartita con un timpano curvilineo spezzato e cimasa. Teste d’angelo, cariatidi e putti, accolgono i fedeli. L’altare maggiore, seppur di epoca posteriore, è più semplice, ma segue una simile struttura.

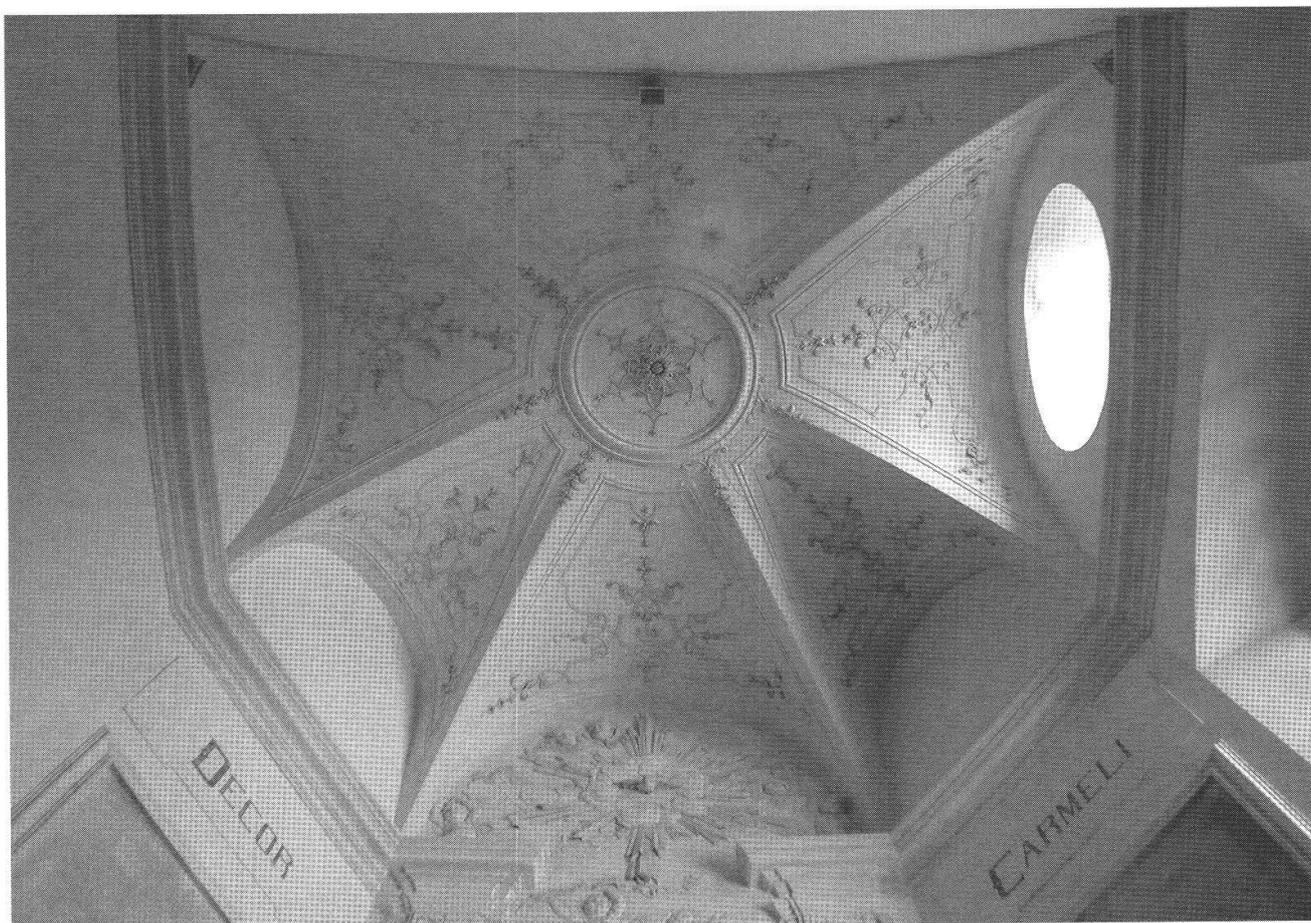
La volta a spicchi della Cappella della Madonna del Carmelo dopo i restauri

della volta sono costituiti da bande geometriche che profilano le sei vele di cui è suddivisa, e si intrecciano con riccioli e nastri che spuntano da foglie d'acanto. Al centro un rosone costituito da vibranti foglie d'acanto.

L'analisi a vista e lo studio dello stato di conservazione prima dei restauri, rilevano anche in questo caso differenti strati di tinteggiature stese durante i secoli. Inoltre, probabilmente negli ultimi restauri del 1937, agli stucchi della volta viene applicato uno strato di finto oro, il quale però annerisce nel corso degli anni.

Oltre a ciò si osserva un deterioramento dovuto a infiltrazioni di umidità all'altezza dei putti, sulla parete di fondo. I colori dominanti, verde per i fondi, marrone (lo stesso che copriva gli stucchi degli altari) per le decorazioni e il nero del finto oro ossidato, avevano reso oscura la cappella, celandone la dimensione e mortificandone le decorazioni. Tuttavia era forte la certezza di trovare, sotto gli strati di scialbatura sovrapposti, un marmorino compatto e lucente, dato da mani maestre e conoscitrici della materia. Le operazioni di pulitura e l'eliminazione delle tinteggiature sono state eseguite meccanicamente e, dove necessario, con l'ausilio di prodotti chimici.

Le aspettative non sono andate deluse: dagli sfondi riemerge ora infatti il bianco caratteristico del marmorino, quell'impasto di calce e polvere di marmo così lucente e così liscio che al tocco delle dita si direbbe quasi vellutato. È pure sorprendente la ricchezza dei dettagli da cui si rilevano

i metodi e le tecniche di esecuzione. Ad eccezione dei visi dei putti che sono stati realizzati con l'utilizzo di un calco, tutti gli altri elementi sono stati plasmati direttamente *in situ*. Un disegno preparatorio per le bande è stato inciso in modo preciso con un punzone quando il marmorino era ancora fresco. E ancora si "leggono" i segni dei punti di costruzione e le mezzadrie. In alcuni punti il marmorino viene scavato ulteriormente e l'incisione, con qualche tocco di spatola, diventa decorazione. In altri, la spatola è strumento per incidere le venature delle foglie; in altri ancora è direttamente il pollice del maestro a dare personalità irripetibile ai singoli elementi: sono infatti ben leggibili i calchi delle impronte digitali che han dato forma a foglie e riccioli...

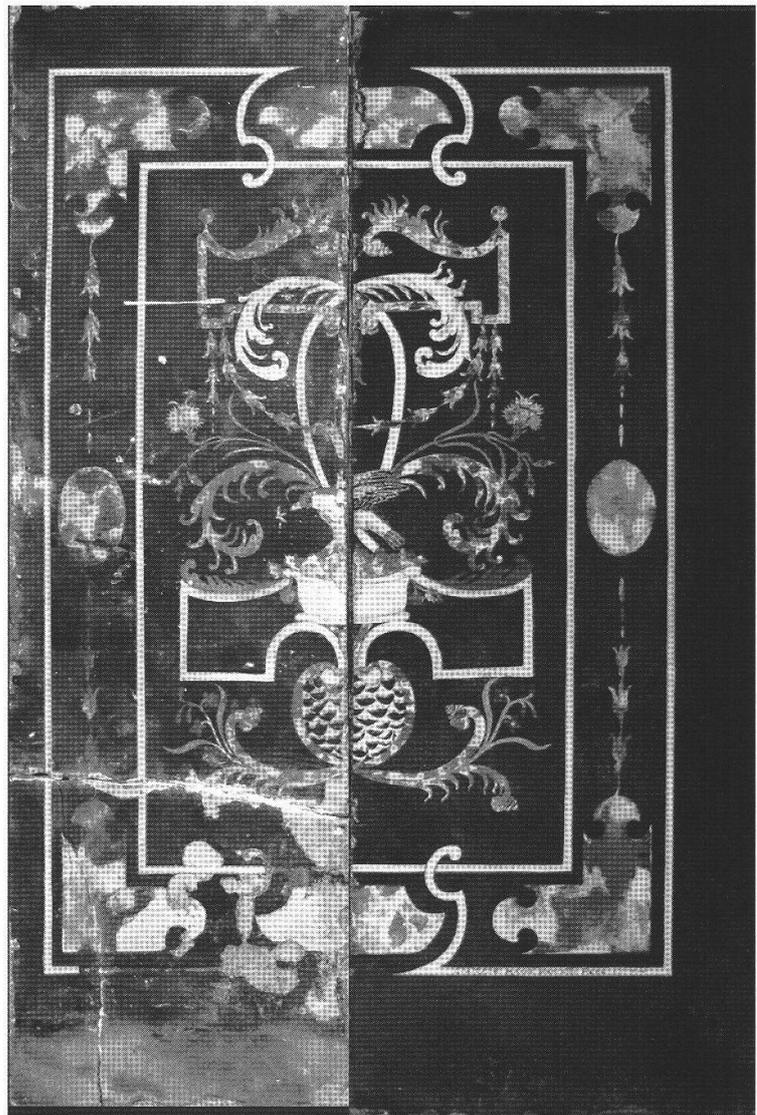
I paliotti in scagliola che completano l'apparato decorativo della chiesa di Sant'Antonio, (unica chiesa in Mesolcina con i tre paliotti eseguiti con questo materiale), sono stati anch'essi oggetto di intervento di restauro. La risalita capillare di umidità, lo scioglimento e la ricristallizzazione dei sali veicolati nelle porosità dei materiali, i differenti trasporti e spostamenti, hanno causato, soprattutto al paliotto dell'altare sinistro, uno sbiancamento generale sulle superfici, l'offuscamento dei colori e la perdita di alcuni frammenti. Va sottolineato che la loro collocazione originariamente non era in Sant'Antonio, e che sia la loro provenienza, sia la data in cui furono trasportati nell'edificio, rimangono ancora oggi un mistero.

La lastra laterale dell'altare sinistro accostata alla lastra laterale dell'altare destro, prima dell'intervento di restauro

La prima fase di pulitura ha richiesto l'applicazione di impacchi a base di acqua demineralizzata. Le zone più colpite dai sali sono state trattate con impacchi a base di carbonato di ammonio. Uno studio accurato dei pigmenti originari ha permesso la riproposta a tono delle parti mancanti, con meschie a base di gesso (l'elemento costitutivo principale della scagliola), colla e acqua. Le zone lacunose sono quindi state colmate dai nuovi miscugli e levigate, come d'uso degli scagliolisti, con 7 pietre. A partire dalla pietra pomice la più porosa e morbida, sino all'ematite, la più dura, le superfici sono state passate ripetutamente sino a raggiungere il livello del piano. I paliotti degli altari laterali, omessi delle quattro lastre, sono stati completati con due zone a sfondo nero, e delimitati da una semplice cornice lineare bianca. Infine sono stati fissati con un supporto in metallo facilmente smontabile.

Le quattro lastre sono state finalmente accostate tra loro e restaurate. Sono ora in attesa di una nuova collocazione.
