**Artikel:** La chiesa di Santa Maria del Castello : un laboratorio ideale per la formazione di futuri restauratori e restauratrici  
**Autor:** Somaini, Marco  
**DOI:** <https://doi.org/10.5169/seals-154884>

## La chiesa di Santa Maria del Castello

### Un laboratorio ideale per la formazione di futuri restauratori e restauratrici

## Progetto di monitoraggio: controllo dei fenomeni di degrado e proposte di conservazione

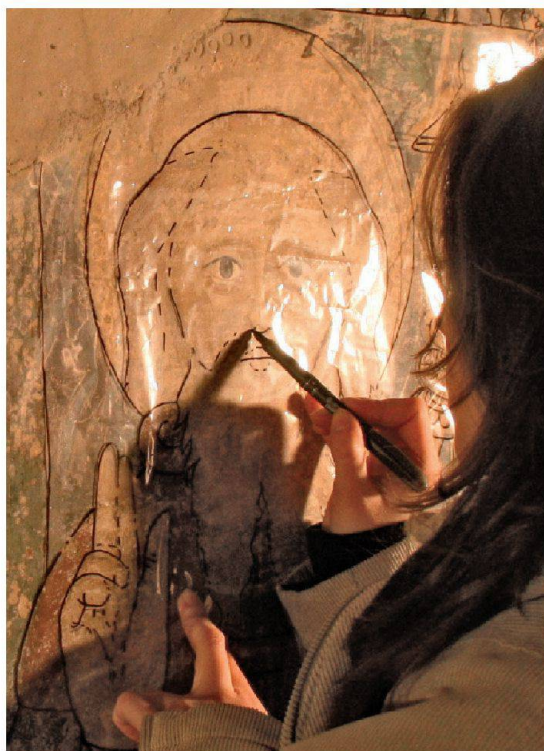
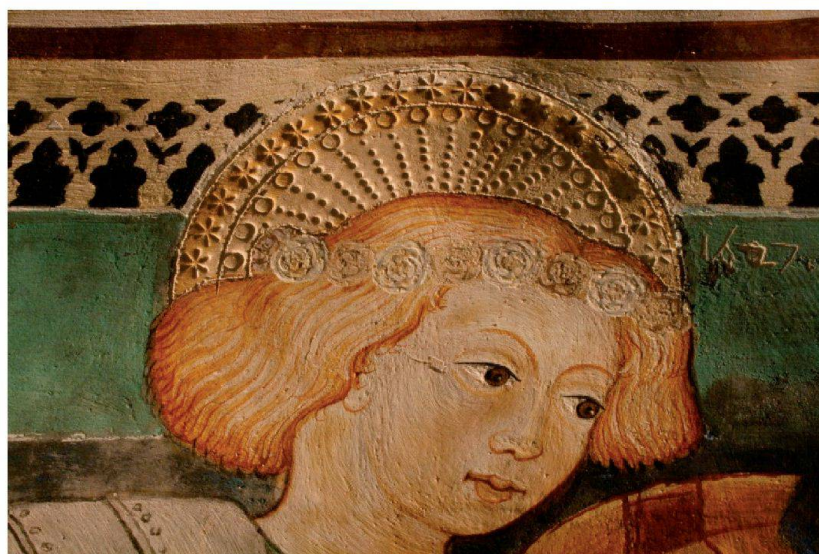
*Mappatura su pellicola plastica di osservazioni inerenti ai materiali utilizzati, alle tecniche esecutive e allo stato di conservazione dell'affresco*

*Aureole punzonate nella malta fresca, frammenti di doratura, roselline dipinte in modo pastoso, fregio decorativo nero realizzato con l'utilizzo di una mascherina... Notevoli testimonianze della maestria dei Seregnesi nella tecnica pittorica dell'affresco*

Il dipinto si è dimostrato un documento pressoché completo dei metodi di riporto del disegno preparatorio sulle superfici da dipingere. La buona tecnica di questi artisti, a partire da come è stato steso l'intonaco a cazzuola, ha favorito la resistenza dell'opera nel corso dei secoli. Il suo stato di conservazione ne permette, infatti, ancora un'ottima lettura, anche se potrebbero essere sorti alcuni dubbi su ciò che appartiene all'opera originaria e ciò che invece fa parte di stesure avvenute successivamente. Da quello che si è potuto osservare con gli interventi eseguiti dal restauratore Dillena della ditta Schmidt, in passato sono state riprese importanti aree del dipinto, dove probabilmente non si leggeva più nulla della raffigurazione. Di conseguenza queste zone probabilmente non rispecchiano completamente quanto fatto dagli autori dell'opera. I sollevamenti ed i distacchi dell'intonachino - preoccupanti ma relativamente stabili - nella zona del ciclo dei mesi sono addirittura antecedenti al restauro di Dillena nel 1928.

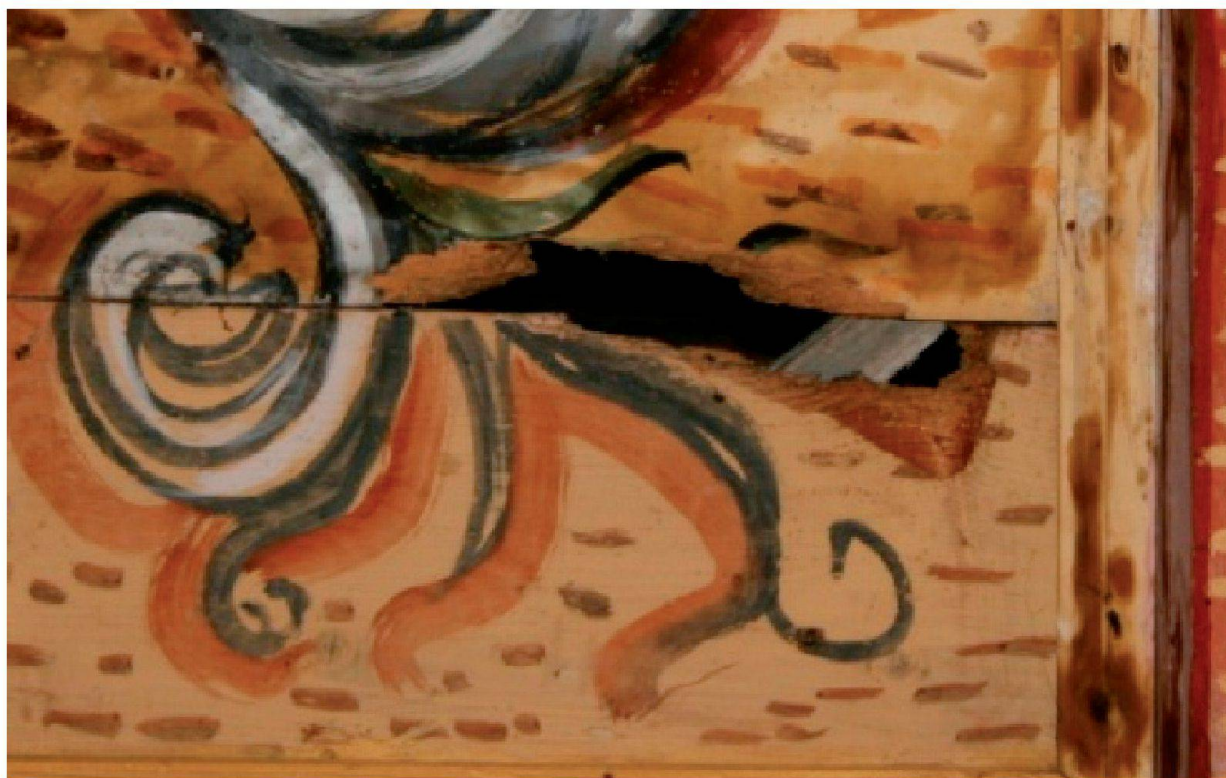
*L'assito è talvolta debole e lacunoso. Attraverso larghe fessure l'ambiente della chiesa comunica direttamente con il sottotetto*

In conclusione il progetto di monitoraggio ricorda che le azioni proposte serviranno sia a comprendere l'importanza, l'estensione e la gravità dei fenomeni di degrado presenti, sia a definire con maggior chiarezza i provvedimenti minimi indispensabili a garantire una buona conservazione del ricco apparato decorativo presente nella chiesa, avendo come obiettivo primario quello di limitare, controllando l'ambiente ed eliminando le cause scatenanti, i fattori che innescano i fenomeni di degrado attivi. Il riassetto della copertura in piode e la messa in sicurezza del soffitto ligneo sono considerati quali interventi prioritari.

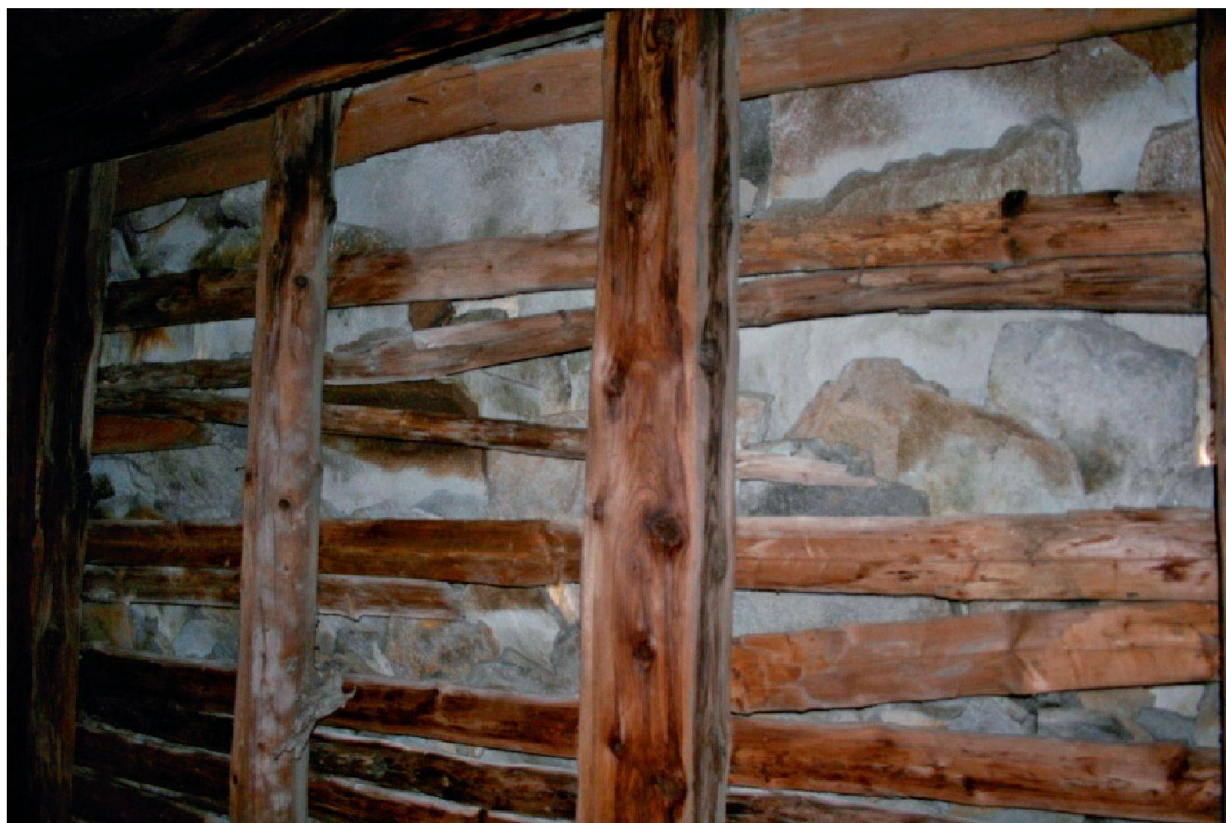
*Nelle coperture mancano in diversi punti i sostegni delle piode causando un avvallamento del manto*

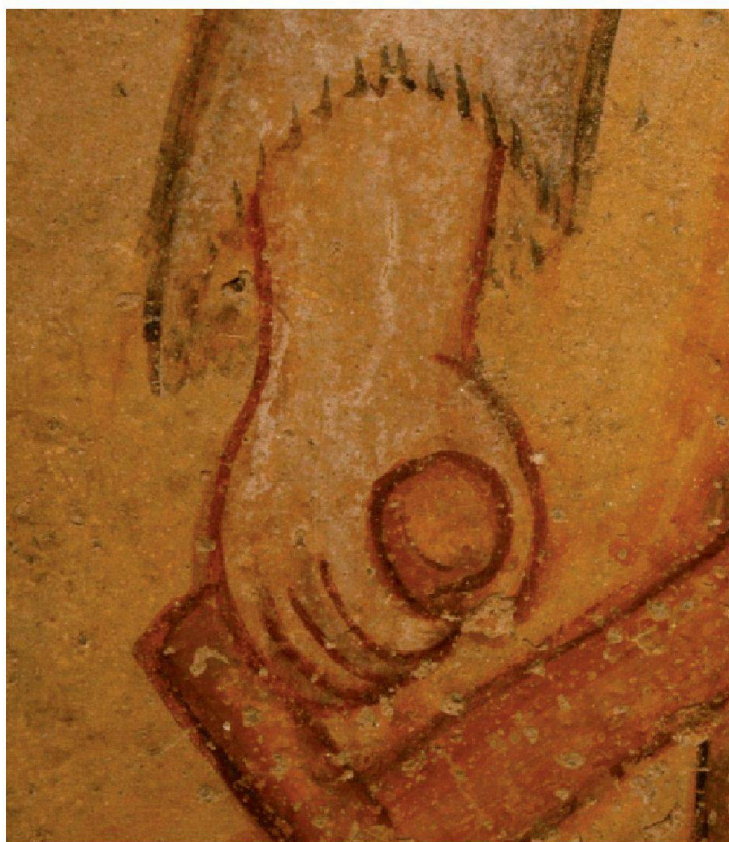
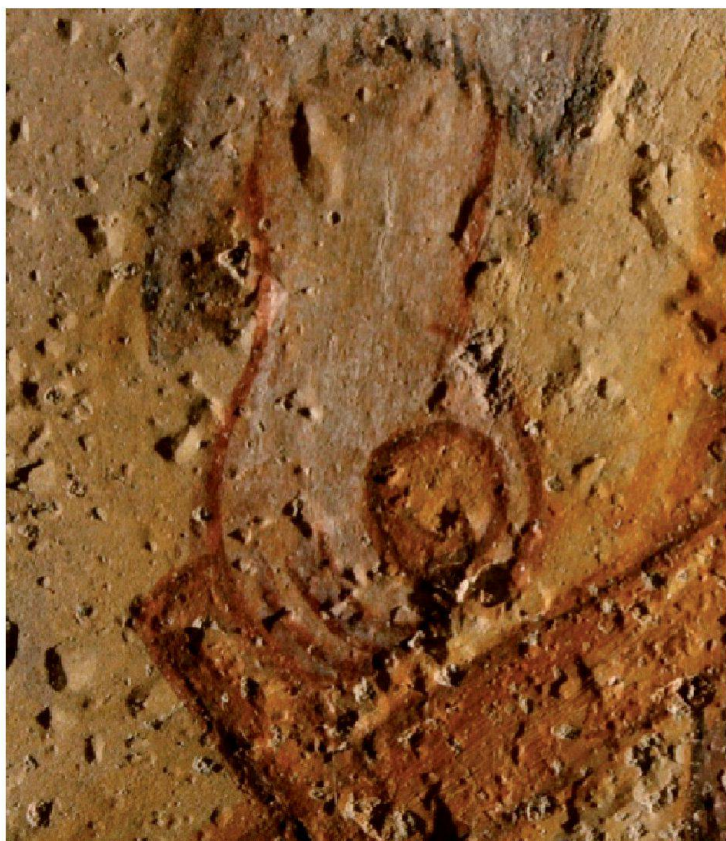
*Particolare del dipinto murale raffigurante il mese di giugno, fotografato a luce diffusa e luce radente. Nell'immagine a destra sono ben riconoscibili i fenomeni di rigonfiamento e distacco sia della pellicola pittorica che dell'intonachino*

Risultano particolarmente colpiti da fenomeni di umidità l'assito del soffitto ligneo, i dipinti murali raffiguranti il cielo dei mesi sulla parete nord (fenomeni di rigonfiamento e distacco sia della pellicola pittorica che dell'intonachino, presenza su parte della superficie dipinta di uno strato bianco pulverulento) e l'Ultima Cena alla parete sud.

Si propongono nella relazione azioni di controllo delle condizioni ambientali con un monitoraggio della durata di almeno un anno, prelievo di campioni, analisi sui materiali di degrado e di alterazione, mappatura del quadro fessurativo delle pareti perimetrali e della volta del coro, un'analisi dello stato di conservazione del soffitto ligneo (chiesa e sagrestia).
