**Artikel:** Le piene del 1772 e del 1834 e la sistemazione dei corsi d'acqua in Valposchiavo

**Autor:** Iseppi, Fernando

## Le piene del 1772 e del 1834 e la sistemazione dei corsi d'acqua in Valposchiavo

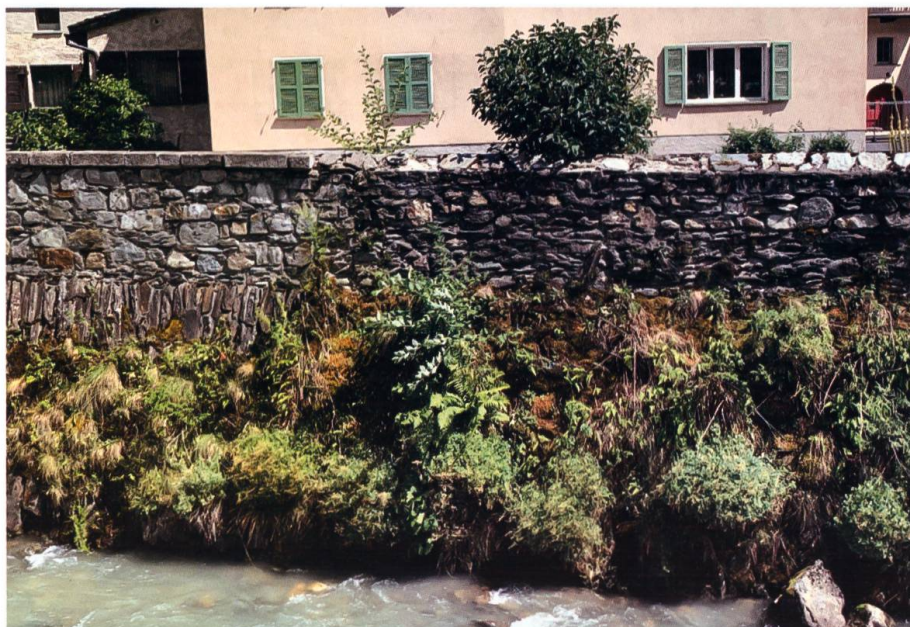
Ricoperta in parte dalla vegetazione, la muratura dell'argine presenta interventi di età diversa. Foto: F. Iseppi

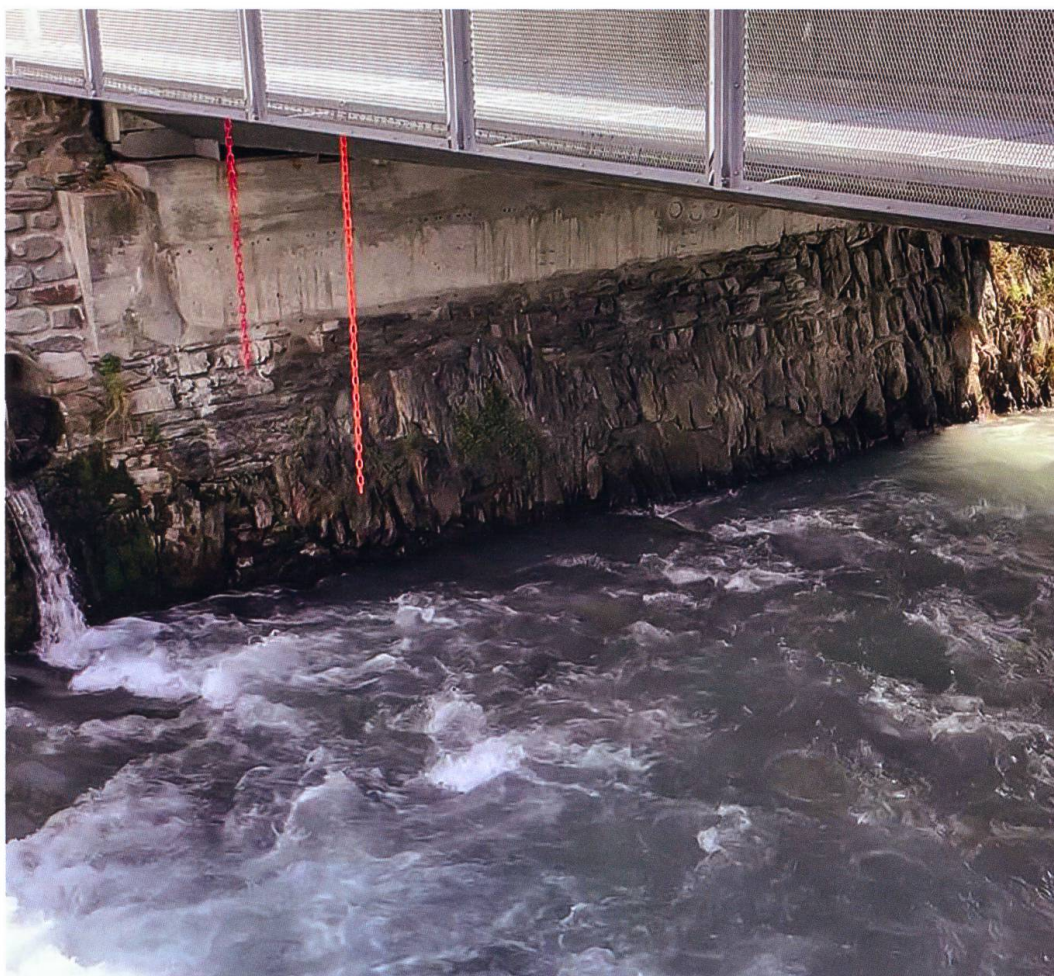
Ponte di Cimavilla, la spalla del ponte mostra l'inadeguata altezza prima dell'alluvione del 1987. Foto: F. Iseppi
