Artikel: Nuove scoperte di archeologia edilizia sulla torre del Castelmur

Nuove scoperte di archeologia edilizia sulla torre del Castelmur

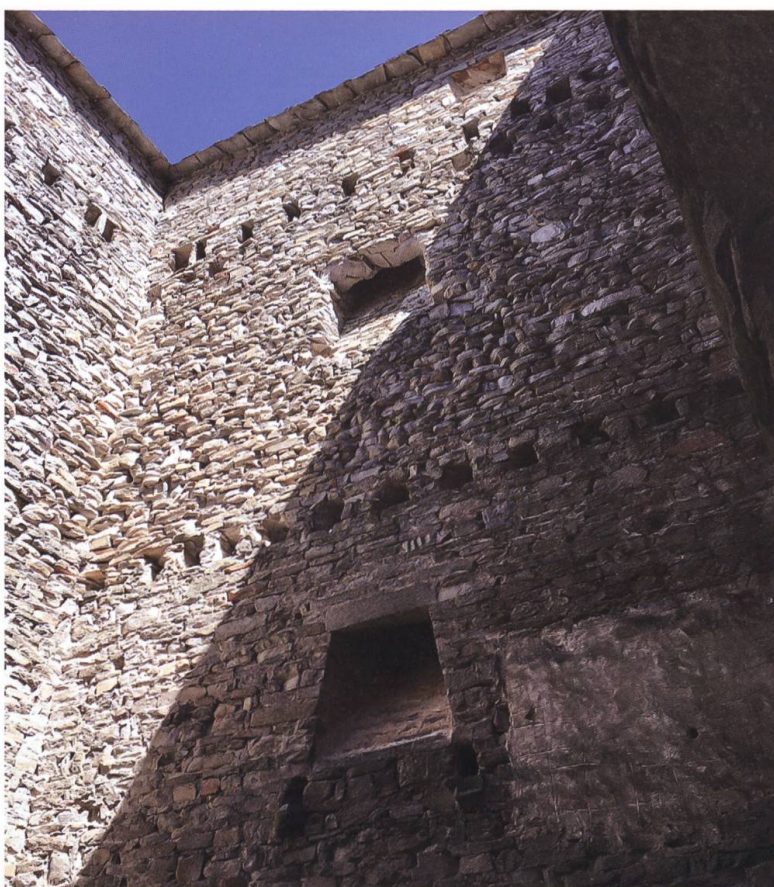
La parete interna nord. Al livello del 4° piano le tracce dell'esposizioni al calore sono ben riconoscibili. Foto: ADG/SAGR

All'interno della torre, invece, per esempio sulla parete ovest, al di sotto dei fori d'infissione sono visibili alcune irregolarità nella muratura. All'interno, al 1° , 2° e 4° piano, sono inoltre riconoscibili le tracce di un incendio: la superficie delle pietre è scheggiata, la muratura arrossata. L'architrave del camino al 3° piano (n. 4) è particolarmente segnato dagli effetti di un calore intenso, con numerose crepe. Anche i monconi delle travi del pavimento del 2° piano sono carbonizzati. Le strutture edilizie del 3° piano, al contrario, compresi alcuni resti d'intonaco con giunti listati, non presentano tracce di bruciatura.

Le tracce di esposizione al calore sui resti lignei e sulla muratura al 1°, 2°, 4° e 5° piano suggeriscono che in qualche momento si sia verificato un incendio. La presenza di legno carbonizzato al 5° piano (P4) testimonia che l'incendio non deve essere avvenuto prima dell'ultimo quarto del XIV sec. Nel 1490 le fonti scritte indicano che l'edificio era ancora intatto, mentre poco più tardi Aegidius Tschudi (1538) e Ulrich Campell (1578) riportano che era caduto in rovina o persino andato distrutto. Si può dunque supporre che la decadenza del complesso fortificato nel XVI sec. sia seguita a un incendio nella torre.
