Zeuge der Frühzeit von Rheinfeldern und repräsentativer Bau der Spätrenaissance

Zur Renovation des Commandantenhauses, Kapuzinergasse 16

Das «Commandantenhaus» in der Kapuzinergasse Rheinfeldern erlebte vom April 2003 bis zum Frühjahr 2004 eine grundlegende Renovation. Vor den Bauarbeiten sollten bauarchäologische Untersuchungen zeigen, wie es um die historische Bedeutung des Gebäudes steht. Dabei arbeiteten Restauratoren, Kantonsarchäologie und kantonale Denkmalpflege, Architekten, Handwerker und Bauherrschaft eng zusammen, sodass die überraschenden und spektakulären Funde gleich gesichert werden konnten. Unter dem Verputz des markanten Mauervorsprungs an der Front kam ein hervorragend erhaltenes romanisches Fenster zum Vorschein, das zu einem gotischen Spitzbogen umgebaut und schliesslich zum kleinen Fensterschlitz verengt wurde. Dieser Fund dokumentiert die Rheinfelder Stadterweiterung aus dem 13. Jahrhundert und markiert zugleich zwei spätere Perioden der Kunstgeschichte. Im Innern weisen Baustruktur und verschiedene Malereien aus der Renaissance auf einen gesellschaftlich bedeutenden Bau. Prunkstück des «Commandantenhauses» ist eine reich bemalte, erstaunlich frisch wirkende

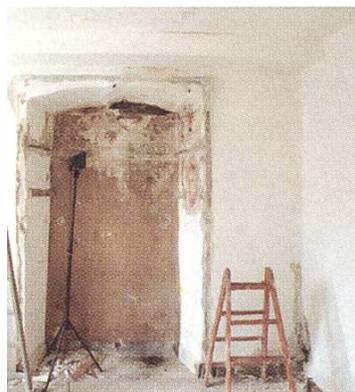
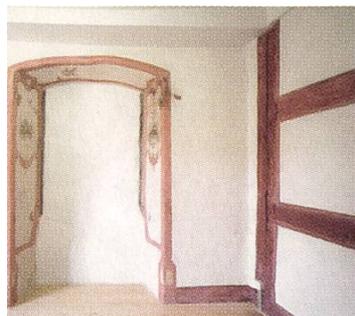
Zugemauertes Fenster 2. Stock, Südfassade, Renaissance-Malereien in den Laibungen; oben bei der Freilegung, unten restauriert.

Die Malereien in beiden Laibungen der Fensterische zeigen ein Blumenbouquet mit einer Frühlingsglocke, geschmückt mit farbigen Bändern. Die Restauration frischte die Motive auf und ergänzte sie aufgrund der vorgefundenen Spuren. Der Fenstersturz zeigt ebenfalls noch Fragmente von Malereien, erlitt aber beim früheren Einbau der Dachterrasse erhebliche Schäden und musste rekonstruiert werden.

Die Malereifragmente waren mehrmals übermalt worden. Sie sind 2004 mechanisch freigelegt und der teilweise lose Trägerputz ist gefestigt worden. Fehlstellen sind mit Luftkalkmörtel ergänzt und mit Kaseinfarben einretuschiert worden. Zur besseren Lesbarkeit des Motives

wurde die Zeichnung partiell mit lasierenden Farben nachgezogen.

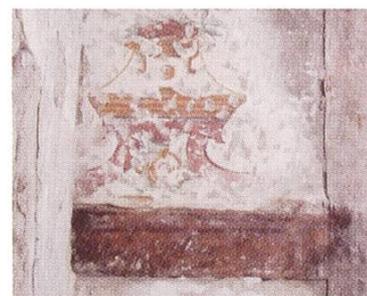
Renaissance-Motiv über zugemauertem Durchgang in der Westwand, Wohnraum, 2. Stock, sog. «Sopraporte», denkmalpflegerisch analysiert und gesichert, heute mit Gipsplatte überdeckt.

Auf dem gleichen Geschoss öffnet sich zur Kapuziner-gasse hin ein grosser, repräsentativer Raum. Seine tiefer gehängte, nunmehr entfernte Decke brachte eine höher liegende zum Vorschein, welche einfache barocke Stuck-motive zieren. An den Wänden liessen sich Spuren von Renaissance-Motiven nachweisen, welche mit jenen im Fenstergewände korrespondieren. Ein alter Eichen-Par-kett-Boden verleiht diesem Raum eine erhabene Ruhe. Hellhörig geworden ob diesen Funden, gingen Restaura-tor und Handwerker fortan mit äusserster Vorsicht an die weiteren Ausbruchsarbeiten. Und tatsächlich: beim Freile-gen von Wänden und Entfernen der meist tiefergehäng-ter Decken kamen fast überall im Haus Fragmente von Malereien aus der Renaissance zum Vorschein. Allerdings ergaben sich keine zusammenhängenden Raumverzie-rungen, sodass viele Elemente – nach sorgfältiger Analyse und Inventarisierung – nun wieder hinter den Gipsplatten der Renovation verschwinden, ihr bester Schutz.

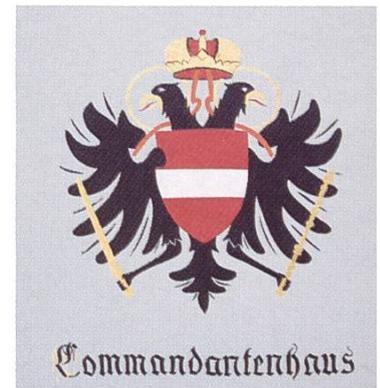
Wappen Österreichs mit dem Doppeladler; über dem Haupteingang, heraldisch überarbeitet und neu aufgebracht

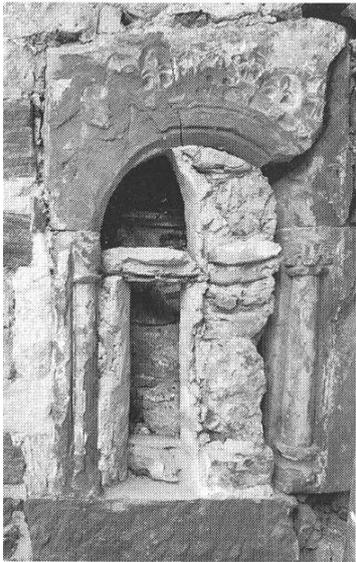
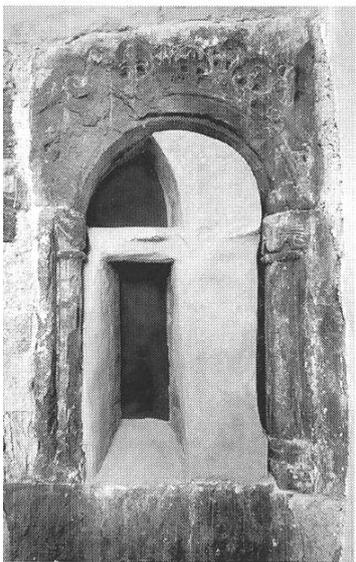
Bedeutendster Fund bei der Renovation des Commandantenhauses ist, wie Peter Frey anführt, das romanische Bogenfenster, das später zum gotischen Spitzbogen umgebaut und schliesslich zum einfachen Fensterschlitz verkleinert wurde. Das schön ausgebildete Fenstergewände aus rotem Sandstein zeigt stilisierte Burgunder-Lilien über

dem Bogen sowie als Säulenabschluss vermutlich Köpfe von Fabeltieren. Heute seltsam erscheint die Lage des Fensters: auf der Höhe des ersten Stocks am Mauervorsprung der Ostfassade des Commandantenhauses – aber nach Westen gerichtet. Von einem dahinter liegenden Raum oder Gebäude keine Spur! Die Erklärung der Kantonsarchäologie: «Der Mauervorsprung gehört nicht zum Commandantenhaus, wie wir es heute vorfinden, sondern dokumentiert die Westfassade eines abgegangenen, älteren Gebäudes.» Bedeutend ist das Alter des Fensters. Es stammt aus der ersten Hälfte des 13. Jahrhunderts und dokumentiert die Stadterweiterung Rheinfeldens nach Süden an der Kapuzinergasse. Diese wird wenig später im Stadtrecht von 1290 als sogenannte «Neustadt» der alten Stadt gegenüber gestellt bzw. 1312 als «Neue Gasse» erwähnt. Zu diesem Befund passen altersmässig Mauerfragmente im Innern des Commandantenhauses sowie die Spuren eines frühen Steinhauses, die beim Annex-Neubau des «Schützen», Kapuzinergasse 4, nachgewiesen werden konnten.

Romanisches Fenster im Mauervorsprung: Oben nach der Freilegung, unten restauriert.

Baulich war der Zustand des romanischen Fensters nach seiner Freilegung ziemlich prekär. Setzungen am Mauervorsprung führten zu Brüchen im Bogen und zur Schiefelage der rechten Säule. Spalten und Klüfte sowie der Hohlraum hinter den gotischen Zumauerungen würden ohne Sicherungsmassnahmen die Verwitterung begünstigen. Doch wie restaurieren, welche Epoche zeigen? Nach eingehenden Diskussionen einigten sich die Fachexperten darauf, das Fenster nicht in seinen Ursprungszustand zurückzuführen, sondern die späteren Modifikationen zum gotischen Spitzbogenfenster und schliesslich zum schmalen Schlitzfenster – also drei in sich verschachtelte Stilepochen – zu zeigen. Das romanische Fenstergewände wurde vom Steinrestaurator Beat Mazzotti, Frick, gesichert und gerichtet. Die gotische Verkleinerung – möglicherweise die Sicherung des durch das Erdbeben von 1356 gerissenen Fenstergewändes – ist innen mit einem Fensteranschlagfalz versehen. In diesen Falz wurden Eichenbretter eingesetzt, um die dahinter liegenden Hohlräume mit Splitt ausfüllen zu können.

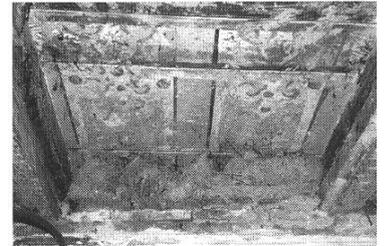
Erstaunen und Begeisterung dann beim Freilegen der Decke im Erdgeschoss, im ehemaligen Flaig'schen Laden bzw. der später hier eingebauten Wohnung: über bemalten Eichenbalken trat eine mit Malereien im Stile der Spätrenaissance verzierte Bretterdecke zu Tage – in verblüffend frischen Farben. Die Malereien wurden sowohl mit Schablonen als auch freihändig mit beherztem Schwung aufgetragen. Jahrhunderte schlummerte diese Decke unter einer zweiten, später tiefer eingehängten. Den Hohlraum dazwischen füllte eine dicke Schicht Mergellehm, vermischt mit Stroh, aus. Diese Isolation entpuppte sich als grösste Herausforderung für die Restauratoren Bruno Häusel und Regina Manger: Partikel der beim Einbau feuchten Lehmmasse klebten stellenweise so stark auf den Farbpigmenten, dass sie sich kaum ablösen liessen, ohne den aufgemalten Motiven zu schaden. In kritischen Fällen, so der Entscheid bei der Restaurierung, wird die Situation so belassen, wie sie sich nach der Freilegung präsentierte. Im hinteren Teil des Raumes war die Holzdecke nicht zu halten: als Folge eines Brandes und durch das Löschwasser verfielen Holz und Farben.

Aufbau der Malerei: Die geglättete Balkenoberfläche und die aufgerauhten Deckenbretter wurden mit einem feinen Kalkverputz dünn überzogen und mit Kreide grundiert; dieses Grundierungspaket diente als heller Grund der Malerei. Dann sind die Stossfugen der Deckenbretter sowie grössere Luftrisse der Balken mit Papierstreifen überklebt worden – eine Schutzmassnahme, um das Durchrieseln von Sand und Staub der darüber liegenden Böden zu verhindern. Dabei wurden verschiedenste Papiere, handbeschriebene, bedruckte oder uni, zu Streifen geschnitten und aufgeleimt und ebenfalls mit Kreide grundiert. Auf die weisse Grundfläche wurde das offene Blütenmotiv aufschabloniert und von den grünen Fül-

Bemalte Balkendecke im Erdgeschoss bei der Freilegung: die Zwischenräume zu einer später heruntergehängten Decke wurden mit einem Mergel-Strohgemisch gefüllt.

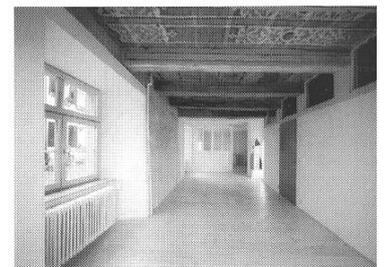
Erdgeschoss, Atelier, restauriert; Gesamtansicht vom Eingang nach hinten gesehen.

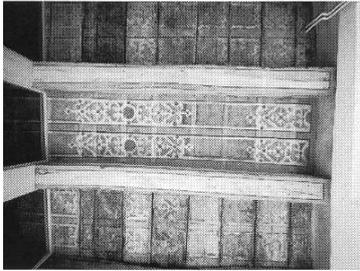
Bemalte Balkendecke vertikal von unten gesehen: ein Bereich zwischen zwei Balken wurde restauriert, die übrigen Bereiche – mit ihrer verblüffend frischen Farbigkeit – im Freilegungszustand belassen.

Nach der Reinigung und Sicherung der Substanz wurde die Bemalung der Balken und Deckenbretter im Bereich des zweiten und dritten Deckenbalkens, von der Kapuzinergasse her gesehen, restauriert und die fehlenden Partien rekonstruiert. Dieser Bereich zeigt nun, wie der gesamte Raum einmal ausgesehen haben musste. Eine «Voll-Restaurierung» der ganzen Decke ist nicht vorgesehen: Teile der Malereien im Freilegungszustand sind in ihrer Farbigkeit derart frisch und attraktiv, dass sie von selbst sprechen. Zudem schafft der Vergleich zwischen Konservierungs- und Restaurierungs- respektive Rekonstruierungs-Zustand visuell und museologisch interessante Kontraste.

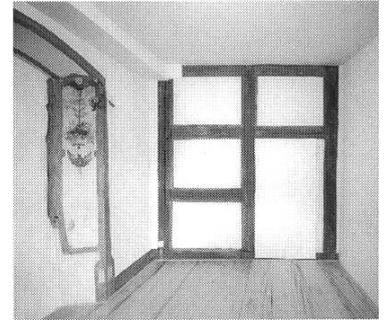
Nach der Restaurierung und dem Einbau eines massiven Fichtenbodens präsentiert sich das «Renaissance-Zimmer» mit bemalter Fensternische und Riegelwand als heller stilvoller Raum, stark dominiert von den Blumenmotiven sowie den in roter «Caput Mortuum» Farbe gehaltenen Riegelhölzern samt Filets um die gemauerten Füllungen.

Das «Renaissance-Zimmer» im 2. Stock wird dominiert von der Malerei in der Fensternische sowie von den Riegeln in der Westwand und dem zugemauerten Durchgang.
