Artikel: Vorbereitung und Durchführung der Restaurationsarbeiten am Marienberg
Autor: Bayer, Albert
DOI: <https://doi.org/10.5169/seals-947438>

Vorbereitung und Durchführung der Restaurationsarbeiten am Marienberg

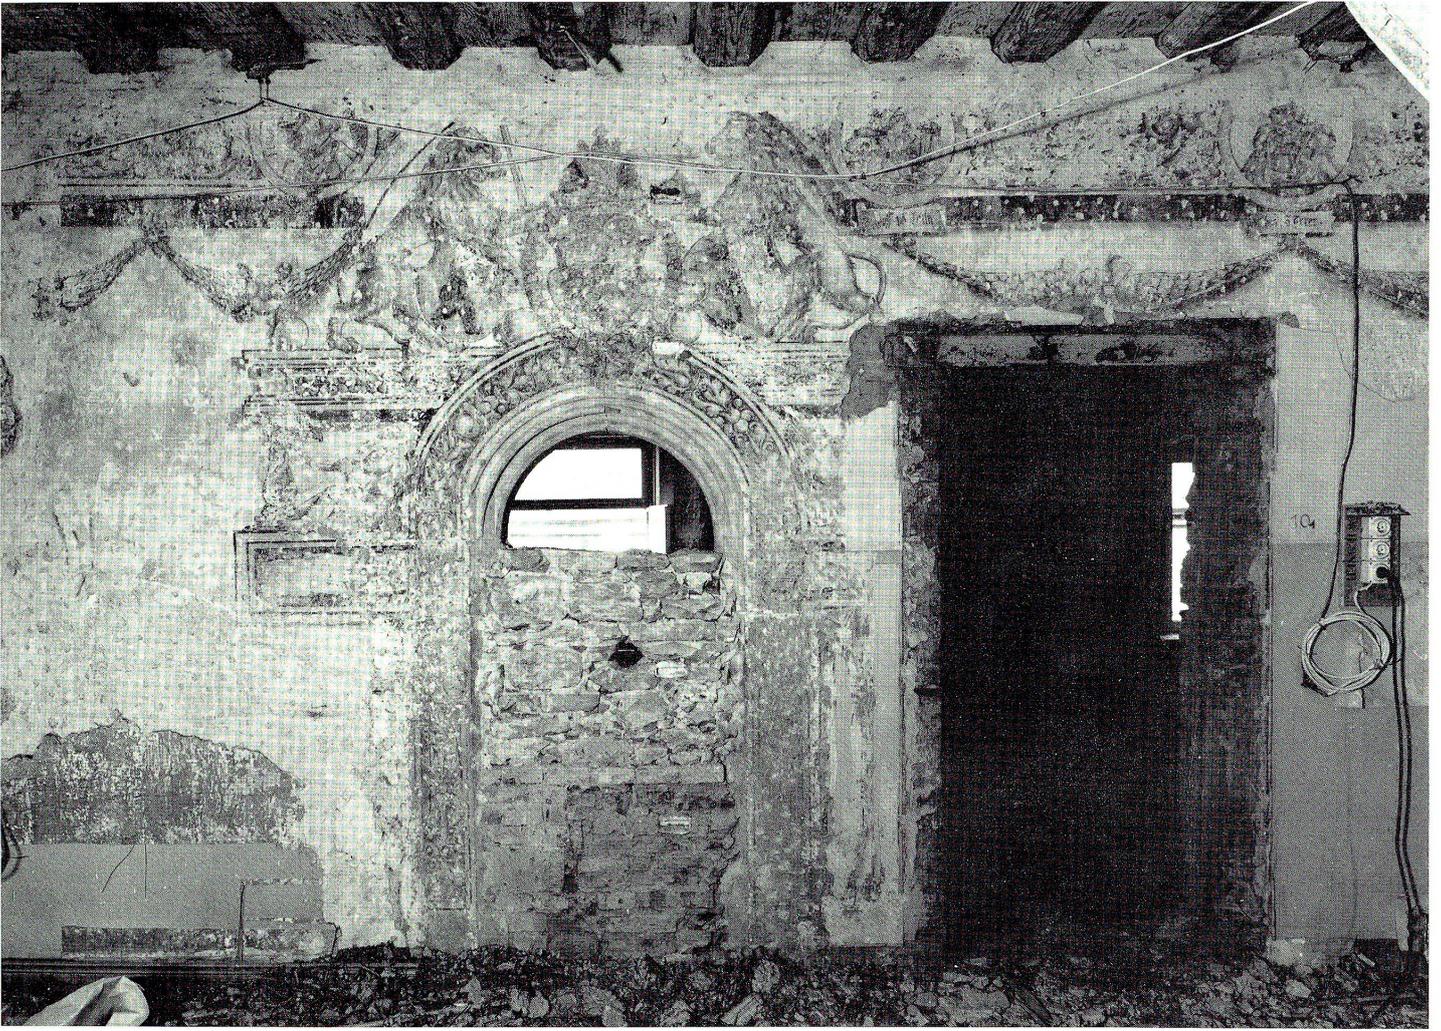
Freilegung von Renaissancemalereien und Rundbogenportal im Korridor West des Obergeschosses.

Da zur gleichen Zeit im Obergeschoss ganz überraschend unter den Putzflächen der Korridorwände grössere Partien von Renaissance-Malereien freigelegt werden konnten, ferner geschnitzte Holzsäulen, allerdings zum Teil in schlechtem Zustand, sowie bemalte Balkendeckenpartien zum Vorschein kamen, konnte man sich ein Bild vom Raumzustand vor den Umbauten des 18. Jahrhunderts machen. Die entdeckten Malereien erwiesen sich von einer Qualität und Bedeutung, dass Denkmalpfleger und

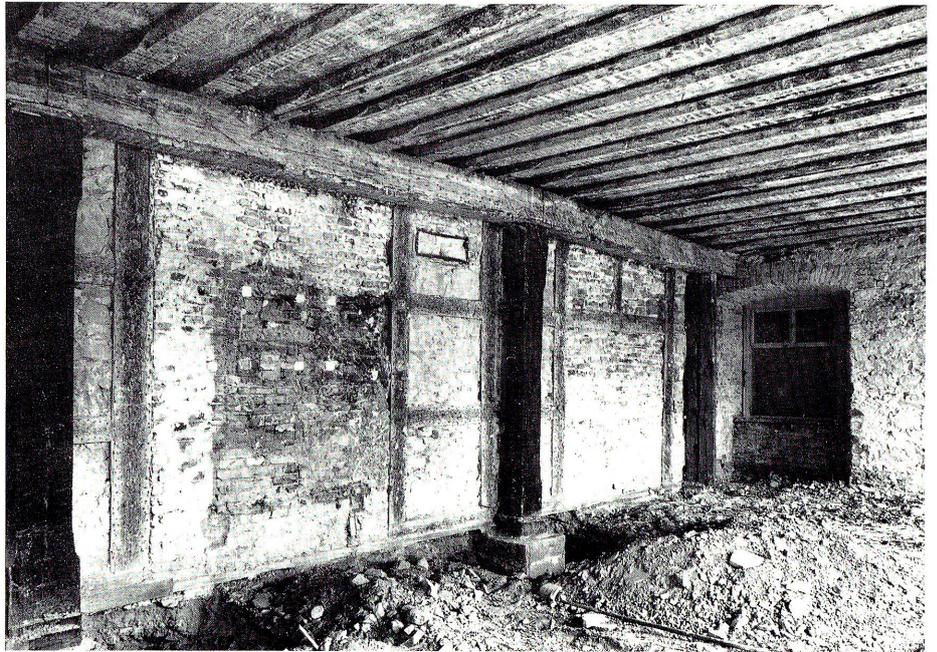
Freilegen der gotischen Holzbalkendecke und geschnitztem Mittelpfeiler der früher zweiachsigen Hallenräume im Obergeschoss Westflügel. Die Gangwand wurde im 19. Jahrhundert eingefügt.

Kunsthistoriker zur weitgehenden Freilegung und sorgfältigen Restaurierung rieten (siehe Dr. Bernhard Anderes in «Rorschacher Neujahrsblätter 1973»). Der Raumcharakter der früher zweiachsigen Hallen mit Holzstützen musste möglichst wieder hergestellt werden; man ersetzte die eine Korridorwand der zwei Schulzimmer durch eine Glasfront, womit einerseits die Klassenzimmer nicht verloren gingen und andererseits ein bauhistorisch bedeutender Raumteil wieder gezeigt werden kann.

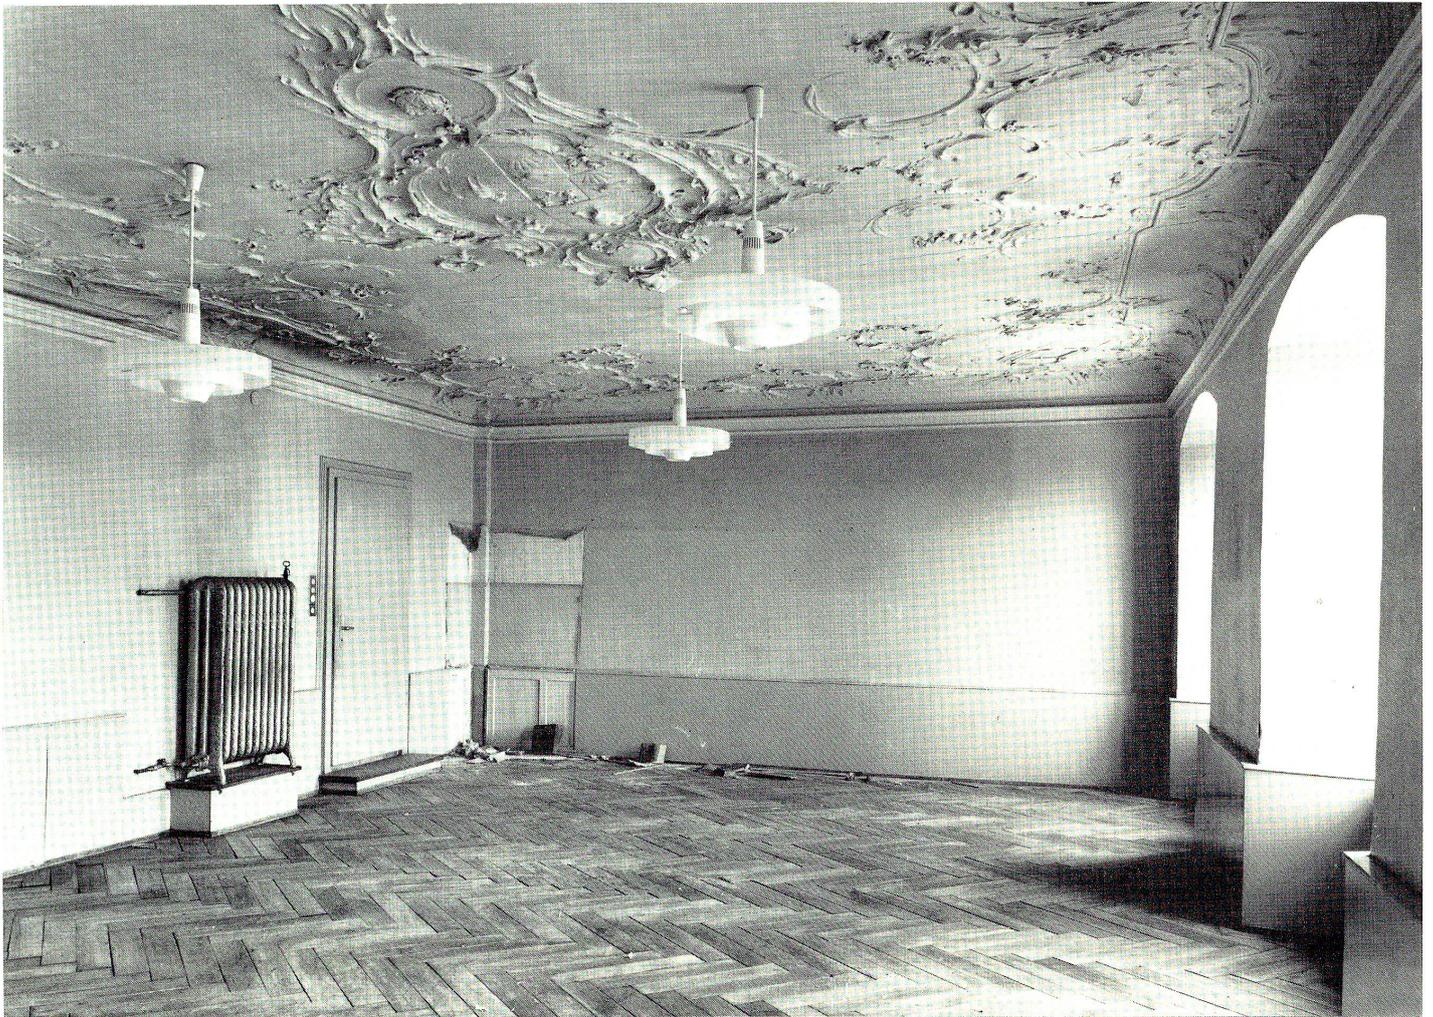
Mit Lampen «gezierte» Stukkdecke im Obergeschoss
West, eines der ehemaligen Fürstenzimmer.

Im Obergeschoss des Westflügels sind vor allem in den nördlichen kleineren Räumen wertvolle Stukkarbeiten aus dem letzten Drittel des 18. Jahrhunderts vorhanden, die ebenfalls eine sorgfältige Überarbeitung erfuhren. Ich verweise hier auch auf die entsprechenden Abbildungen.

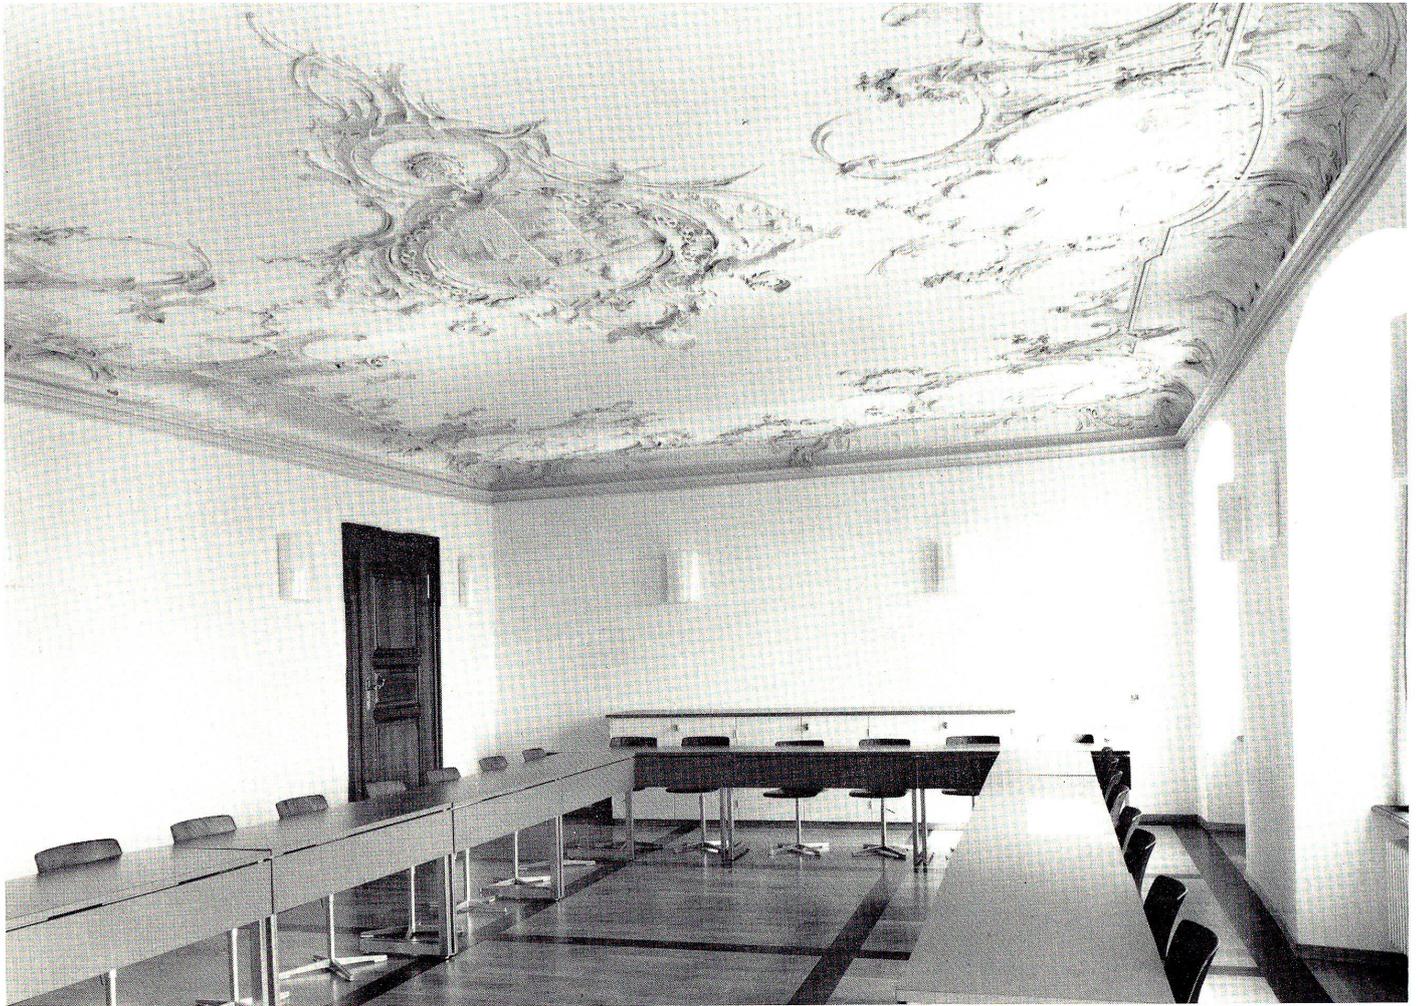
Die schönen Stukkarbeiten von 1767 nach der
Restauration.
