**Zeitschrift:** Gazette / Oldtimer Club Saurer  
**Herausgeber:** Oldtimer Club Saurer  
**Band:** - (2011)  
**Heft:** 78

**Artikel:** Wie geht es eigentlich dem Caminhao?  
**Autor:** Baer, Ruedi  
**DOI:** <https://doi.org/10.5169/seals-1037421>

# Wie geht es eigentlich dem Caminhao?

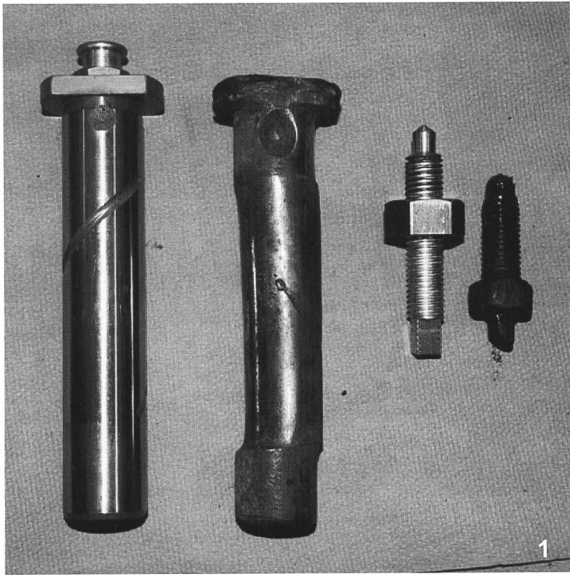
**Bild 1: Federbolzen:** Die Federn der Hinterachse liegen in einem Federbock (Schake) auf. Befestigt ist das oberste Blatt mit einem Federbolzen. Auf dem Bild sieht man den alten, deformierten Bolzen. Die Deformation ist ganz deutlich; sie ist Resultat von vielen, vielen Fahrten mit Übergewicht (5-tönnige Baumstämme musste der arme Caminhao tragen, und dies auf schlechten Strassen). Das haut dem Federbolzen arg ins Genick! Der Bolzen könnte jederzeit brechen, das Fahrzeug kippen. Abhilfe: Neue Bolzen anfertigen.

**Bild 1:** Der alte, deformierte Bolzen mit seinem Ersatz; rechts die Sicherungsbolzen neu und alt

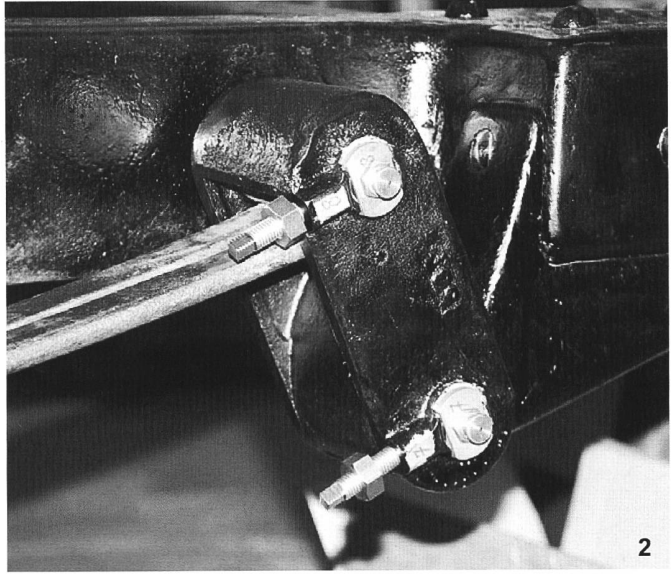
Im Bild 2 sieht man den eingebauten Bolzen, befestigt mit den ebenfalls neu angefertigten Sicherungsschrauben.

**Bild 2:** Jetzt ist das oberste Federblatt am neuen Federbolzen eingebaut, und mit der neuen Sicherungsschraube gesichert

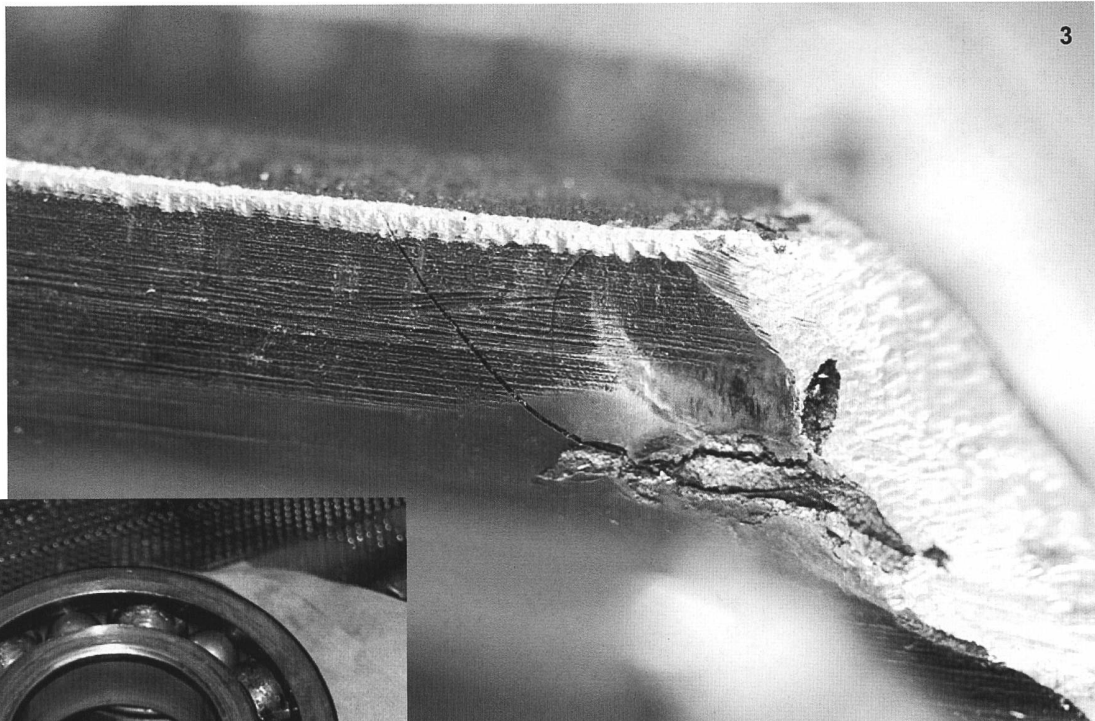
**Bild 3: Zahnrad im Getriebe:** Keine Überraschung ist es, dass einzelne Zähne in einem hundertjährigen Getriebe „angenagt“ sind. Nicht jeder Schaltvorgang geht gleich sanft vonstatten. Und jedes Mal, wenn es kratzt, knallen Zähne von zwei Zahnrädern aufeinander. Das gibt nach hundert Jahren Abnutzungerscheinungen. Das wäre nicht tragisch. Auf dem Bild sieht man neben der Abnutzung auch deutlich die feinen Haarrisse. Und jetzt wird es gefährlich. Jederzeit könnte ein Teil des Zahns abbrechen, das Teil könnte sich irgendwo verklemmen und das Getriebe blockieren. Ein Knall, das Auto steht und das Getriebe

**Bild 3:** Der abgewetzte Zahn (rechts wäre eigentlich eine senkrechte Zahnstirn) mit den feinen Haarrissen (Makroaufnahme)

ist „im Eimer“. Also: wir versuchen, die Haarrisse mit neuester Laser-Schweisstechnik zu reparieren. Ob es gelingt? Man wird sehen.

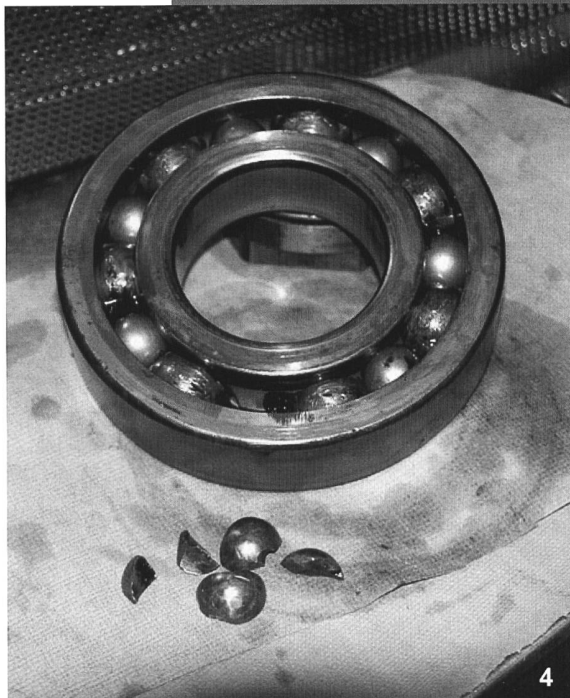
**Bild 4: Kugellager an der Antriebswelle beim kleinen Kettenrad.** Beim Aufmachen kam dem Reparaturteam Teile einer Kugel entgegen. Die Kugel war komplett zerstört. Warum? Altersschwäche? Hätte man dieses Lager nicht ersetzt, so hätte diese kaputte Kugel das Lager blockieren können. Nicht auszudenken, wenn das bei voller Fahrt passiert wäre!

**Bild 4:** Das Kugellager mit zerstörter Kugel
