Zeitschrift: **Gazette / Oldtimer Club Saurer**

Heft 80

Gruss vom Getriebe...

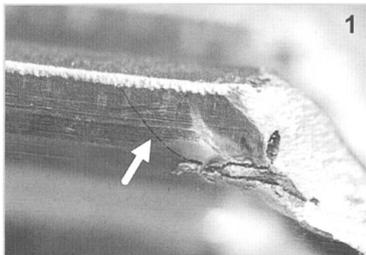
handelte (Bild 1).

In der letzten Gazette berichteten wir von der Getriebe-Reparatur. Diesmal geht es um das Zahnrad des dritten Gangs. Bereits bei der Demontage hatten wir feststellen müssen, dass ein Zahnrad Risse aufwies. Vom blossen Auge konnte man einen tiefen Riss erkennen. Die Frage war, ob es sich um einen oberflächlichen Riss oder einen gefährlichen Tiefenriss

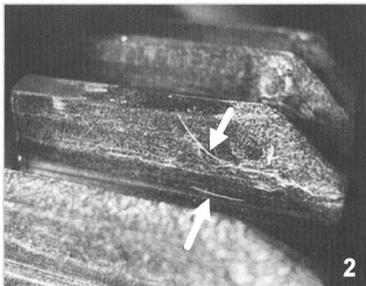
Turi Stark und seine Spezialisten bei Iveco/fpt nahmen nun das Zahnrad auf den Infrarot-Prüfstand. Was für den Menschen der Tomograph, ist für

das Zahnrad der IR-Prüfstand. Mittels Strom, magnetisierten feinsten Metallspänen und Infrarot-Licht kann man auch feinste Risse erkennen.

Und was mussten wir feststellen? Es war nicht nur oben ein gebogener Riss in der Flanke, darunter sieht man auch noch einen feinen Längsriss

(Bild 2). Und damit wird es definitiv gefährlich. Einmal heftig schalten, und der halbe Zahn könnte abbrechen, sich im Getriebe verklemmen ... und tschüss Getriebe! Also ging es darum, ein Ersatzzahnrad zu fertigen. Zuerst einen Rohling drehen und fräsen, dann beim Spezialbetrieb die Zähne fräsen, dann härten, dann auf Präzisionsmass feinschleifen, und fertig ist das neue Zahnrad (Bild 3). Am 31. Mai war das Zahnrad fertig gefräst, jetzt ist es gehärtet und poliert und bereits in das Caminhao-Getriebe eingebaut (Bild 4). Rechtzeitig zum hundertsten Geburtstag, den wir am 10. September feiern werden!
