**Zeitschrift:** Gazette / Oldtimer Club Saurer  
**Herausgeber:** Oldtimer Club Saurer  
**Band:** - (2021)  
**Heft:** 118

# Was treibt denn eigentlich der Ziischtigs-Club?

Text und Fotos: Markus Vonwiller, Leiter Werkstatt

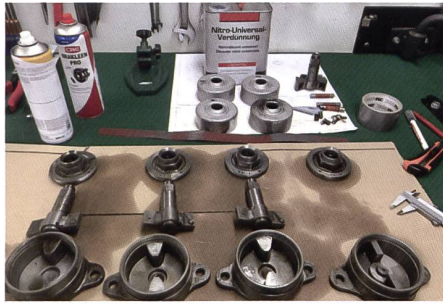
Stossdämpfer warten auf weitere Schritte im «Home-Office»

von «halt gar nicht mehr vorhanden» bis «weiss auch nicht». Zum Beispiel: die Stossdämpfer wurden vor langer Zeit am Fahrzeug demontiert. Bei den verschiedenen Aufräumaktionen und der Material- Umherzügelte (von einem Eck in das andere Eck) sind die Einstellmuttern samt Skalen in der Zentralmutter wohl mal abgehauen. So nun wie sahen diese Einstellmuttern aus? Schon wenn ich die Frage an die Saurer-Spezialisten stellte, verzogen diese ihr Gesicht, wie jemand der starke Zahnschmerzen hat.

Inzwischen konnte auch die Qualität der neuen Ölfüllung in Zusammenarbeit mit einem Restaurationsbetrieb in den USA geklärt werden. Eine Lieferung von Glycerinöl per Luftfracht schloss sich jedoch aus. Es ergab sich dann doch noch eine Möglichkeit, diese etwas spezielle Flüssigkeit durch ein spezielles Hydrauliköl zu ersetzen, unter der Bedingung, dass alle Gummiteile im Innern des Dämpfers ersetzt, respektive neu angefertigt wurden.
