**Artikel:** Valvole semilunari aortiche di suino e bioprotesi valvolari nell'uomo : alterazioni morfologiche di protesi impiantate per periodi variabili nell'uomo

**Autor:** Guarda, F. / Morea, M. / Tavormina, V.

## **Valvole semilunari aortiche di suino e bioprotesi valvolari nell'uomo Alterazioni morfologiche di protesi impiantate per periodi variabili nell'uomo**

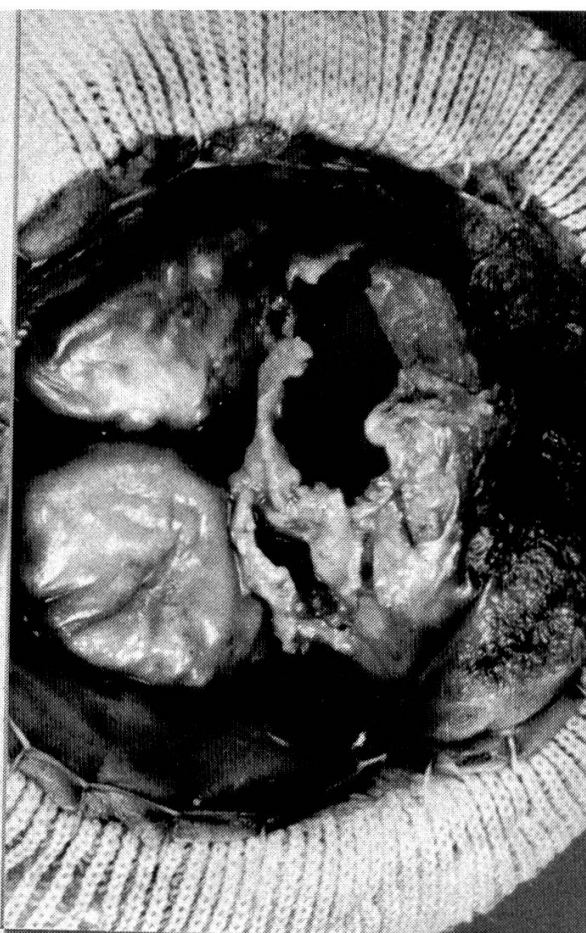
Fig. 1 Faccia assiale di bioprotesi valvolare secondo Hancock, impiantata nell'uomo per 3 anni; si notano tratti di tessuto neoformato sull'anello di supporto.

Fig. 2 Faccia assiale di protesi impiantata per 4 mesi, che mostra una imponente endocardite vegetante, di natura aspergillare che ne ostruisce quasi completamente l'ostio.

Fig. 3 Faccia assiale di protesi impiantata per 4 anni una delle cui semilune è perforata, causando una insufficienza valvolare; in tutti i lembi si sono riscontrati focolai di calcificazione e particolarmente imponenti erano, in questo caso, le sovrapposizioni trombotiche e neoendoteliali.

1) nella valvola n. 4 impiantata da 4 mesi, l'endocardite vegetante, con la classica morfologia a cavolfiore, a superficie irregolare anche se liscia, occludeva quasi totalmente l'ostio con conseguente stenosi (fig. 2);

2) nella valvola n. 7 impiantata da 4 anni, la lacerazione e frantumazione di un lembo (fig. 3) aveva provocato una insufficienza valvolare. Bisogna ancora tenere conto che i focolai di calcificazione presenti sui tre lembi verosimilmente hanno reso difficoltosa se non impossibile la funzionalità valvolare. Infine il reperimento di una grossa formazione trombotica su due lembi, che ne impediva i movimenti, evidentemente incanalava la corrente sanguigna sul terzo lembo sottoposto pertanto ad una fatica eccessiva. Questo fatto, unitamente ai fenomeni di calcificazione presenti, che lo rendevano anelastico, giustificano pienamente la rottura e frammentazione del lembo stesso;
