**Artikel:** Die Restaurierung des Mohrenbrunnens  
**Autor:** Ganter, Urs  
**DOI:** <https://doi.org/10.5169/seals-841876>

# Die Restaurierung des Mohrenbrunnens

von Urs G a n t e r

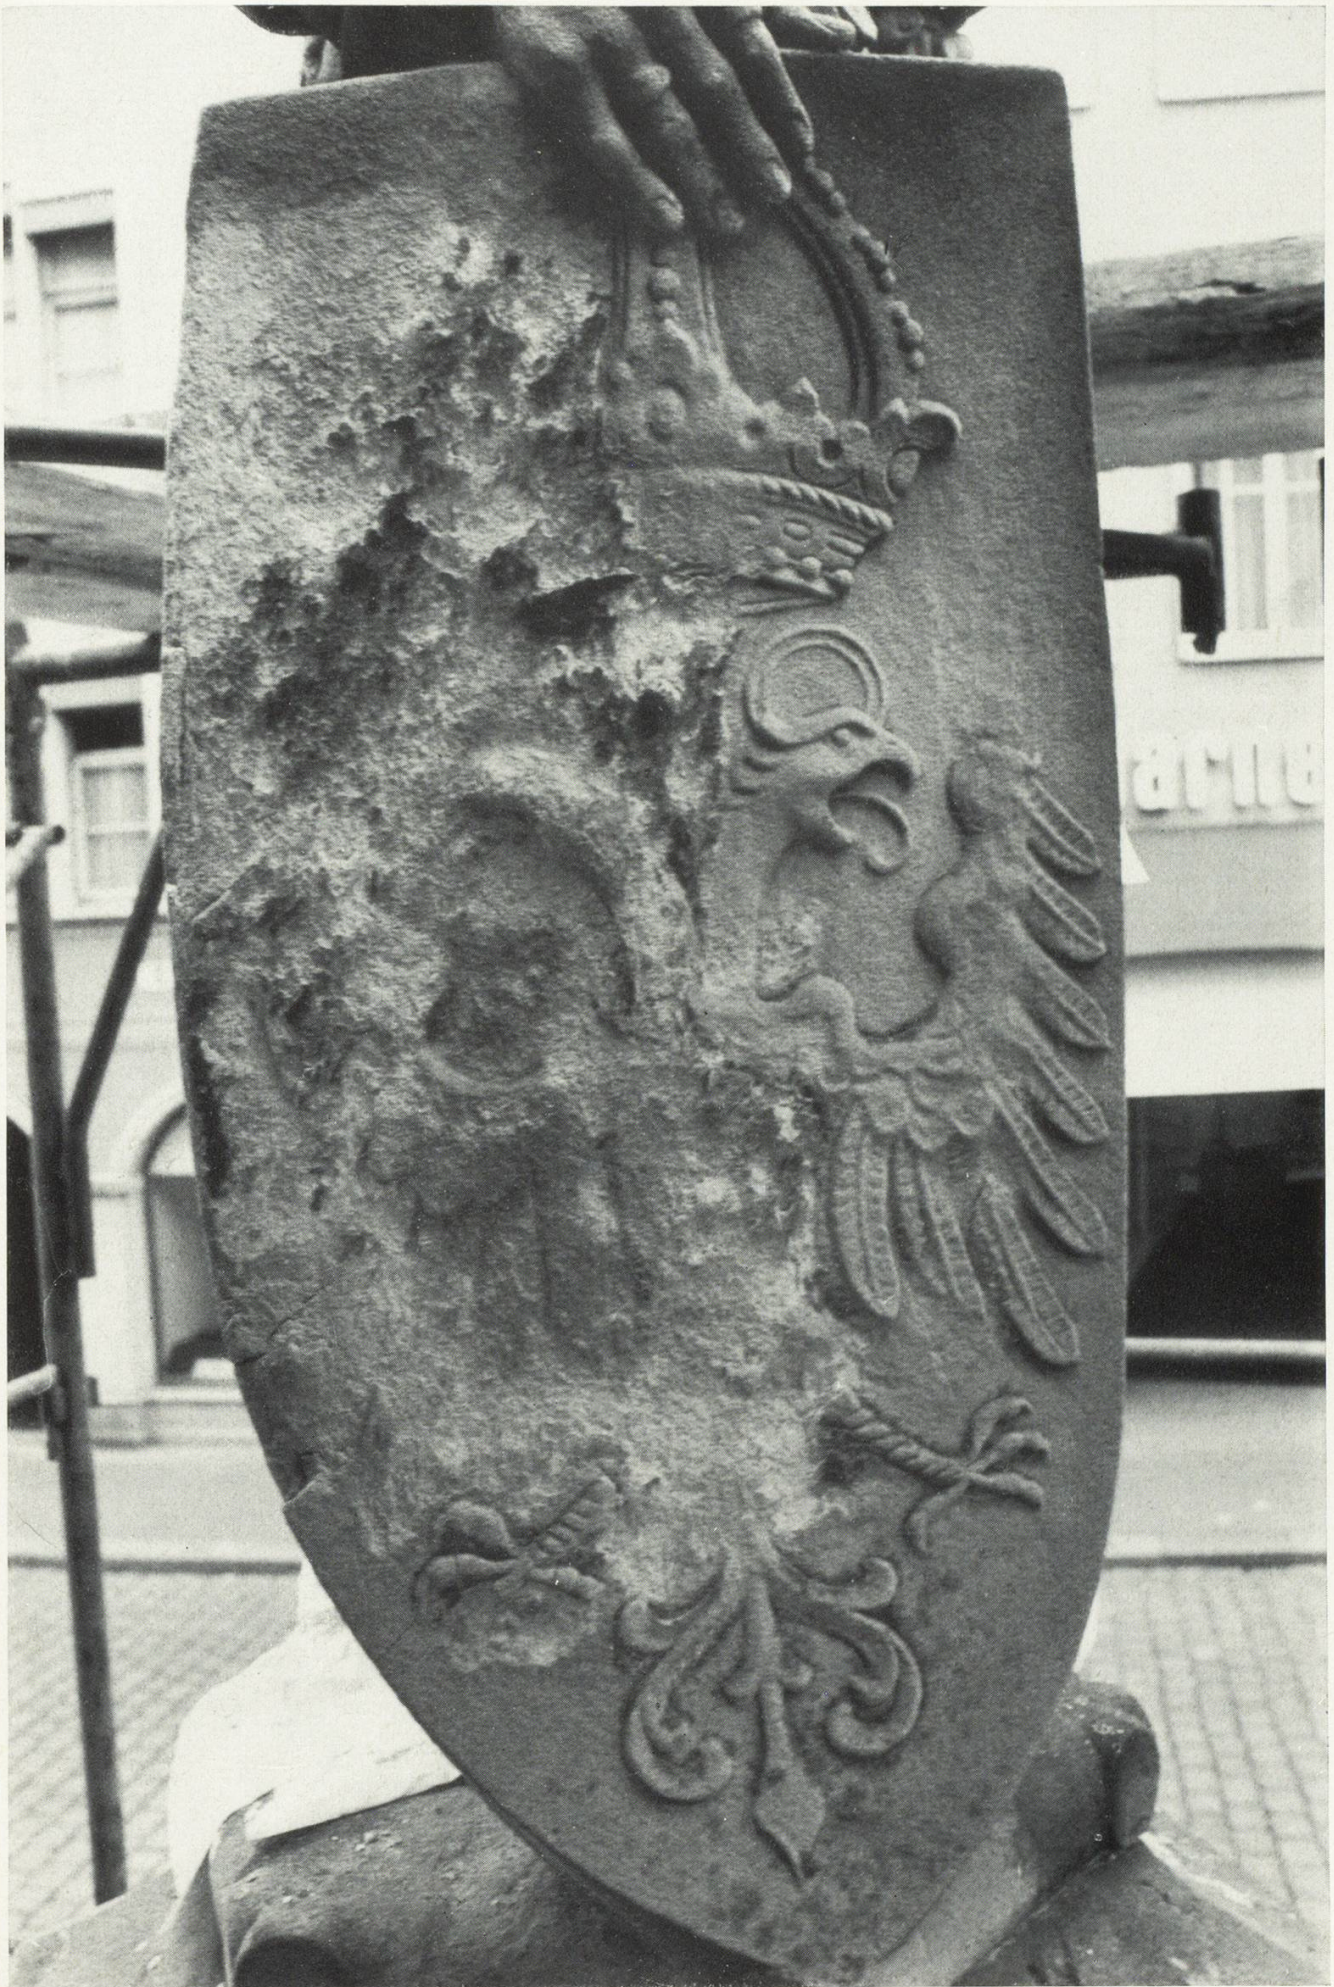
Der Wappenschild war besonders auf der linken Seite sehr stark angewittert. Die heraldische Darstellung war hier nicht mehr ablesbar. Zudem zeigten sich in dieser Partie Rissbildungen. Die Figur zeigte gesamthaft beträchtliche Witterungsschäden, in Form von Abblätterungen, Schalenbildungen, Rissbildung und Absanden, bewirkt durch Frost und leichtlösliche Salze. Dennoch erwies sich die Restaurierung der Kopie von J. J. Oechslin als durchaus realisierbar. Man hatte dieser Lösung den Vorzug gegeben anstelle eines leblosen Abgusses. Da aber von Anfang an der Wunsch nach einer Fassung der Figur zu berücksichtigen war, mussten zunächst Untersuchungen zur Polychromie der Originalfigur im Museum zu Allerheiligen vorgenommen werden. Bei aufmerksamer Betrachtung können am Original an verschiedenen Stellen deutlich Reste einer Bemalung festgestellt werden. Zur Rekonstruktion der Fassung aber waren mehr als diese Hinweise notwendig. Aus diesem Grunde wurde eine minutiöse Untersuchung durchgeführt. Diese erfolgte durch die Restauratoren in Zusammenarbeit mit dem Labor des Institutes für Denkmalpflege an der ETH. Die Ergebnisse waren etwas unerwartet. Figur und Sockel wiesen Reste von nicht weniger als 12 Anstrichen auf. Genauer untersucht wurden nur die ältesten Fassungen, die jüngeren und jüngsten wurden vernachlässigt.

Der Wappenschild vor der Restaurierung.

Die Restaurierung des Sandsteins erfolgte unter möglicher Schonung und Beibehaltung der vorhandenen Substanz. Dieses Ziel wurde erreicht durch eine chemische Behandlung des Steins und die Aufmodellierung der Fehlstellen. Dieses Verfahren steht im Gegensatz zum früher üblichen Zurückerarbeiten der schadhaften Steinpartien, wodurch die originale Oberflächenbearbeitung als entscheidender künstlerischer Faktor verloren ging.

Die chemische Behandlung ist nicht unproblematisch, kann doch bei unsachgemässer Behandlung der Keim für neue grössere Schäden gelegt werden. Das Tränken des schadhaften Steins beabsichtigt die Ersetzung des fehlenden Bindemittels, ohne dadurch aber die obersten Schichten des Materials abzudichten. Es könnte so die Gefahr einer Schalenbildung entstehen, verbunden mit der Absprengung der Oberflächenpartien. In diesem Zusammenhang ist die Beschaffenheit des anzuwendenden Mittels entscheidend. In unserem Falle war es Kieselsäureester, im Prinzip eine Verbindung von Alkohol mit Kieselsäure. Diese Substanz muss so weit eindringen, dass die schadhaften Partien mit dem festen Kern verbunden werden.

Anschliessend wurden die Fehlstellen neu aufmodelliert und ergänzt. Das dazu verwendete Material besteht aus einem Sumpfkalk-Trass-Mörtel. Die Flickstellen wurden der bestehenden Oberfläche angeglichen, so dass eine Nachbearbeitung mit Steinmetzwerkzeugen überflüssig wurde. Dieser Mörtel musste dieselben Eigenschaften

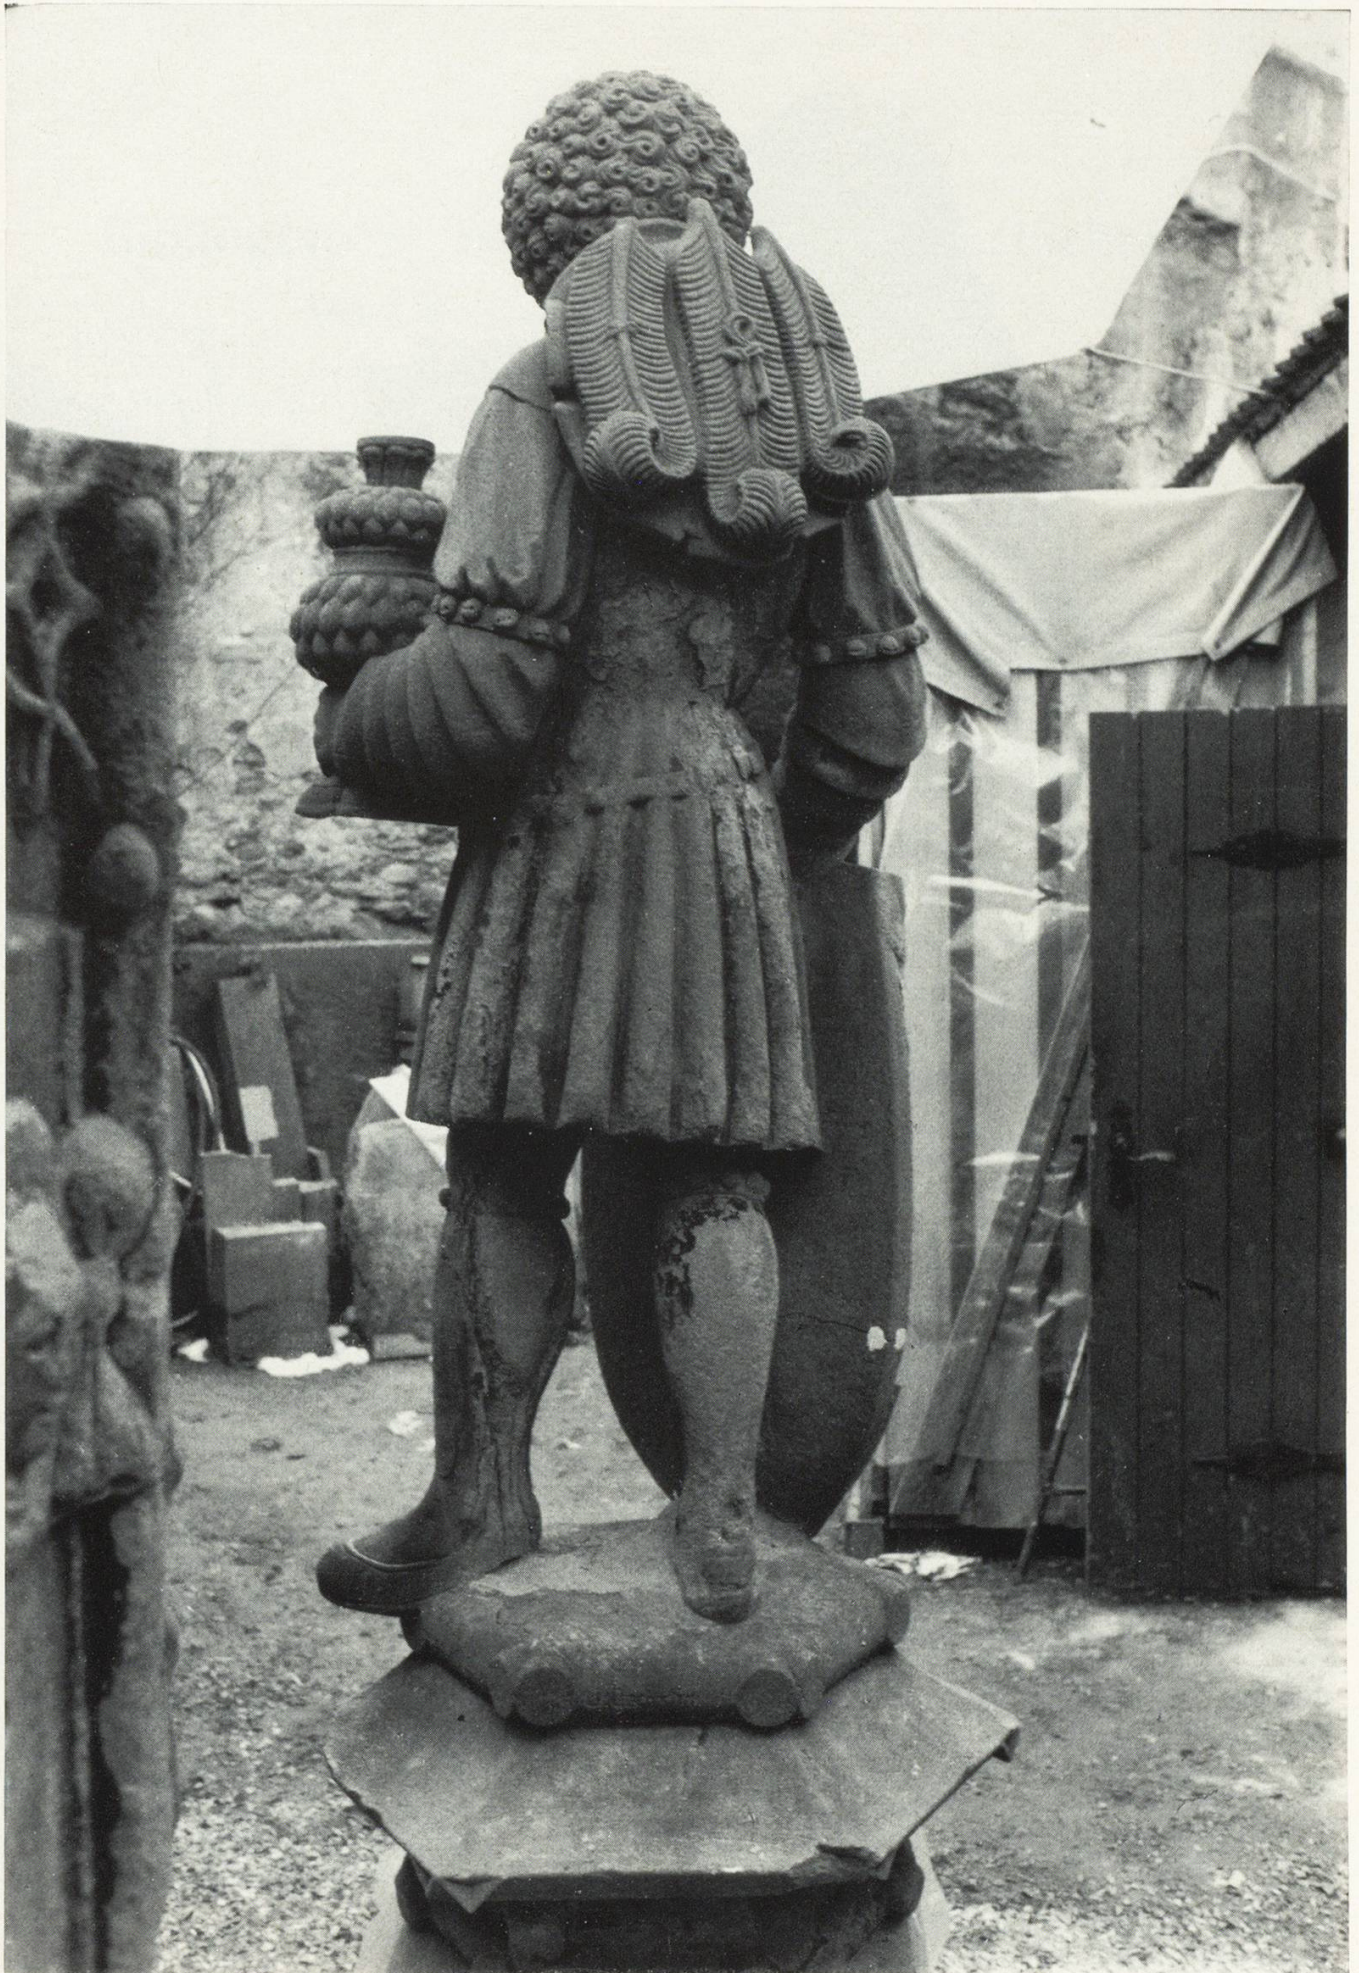
Anders sah die Rückenpartie aus, die vom Federnhut an abwärts starke Schäden aufwies. Im regengeschützten Bereich zwischen Hut und Gürtel dürfte eine mehr als 1 cm dicke Schicht durch Krustenbildung, Abblättern und Absanden abgewittert worden sein. Proben von Ausblühungen liessen im Labor zwar nur Gips erkennen, doch ist anzunehmen, dass auch andere leichtlösliche Salze zu diesen Schäden führten.

Stark beschädigt war das linke Bein. An der Rückseite der Wade war eine etwa 2 cm dicke Schicht abgefallen. Der darunter sichtbare Sandstein sandete stark ab. Risse deuteten auf eine Schalenbildung um das ganze Bein herum. Das rechte Bein befand sich in besse-

Ansicht der Rückseite vor der Restaurierung.

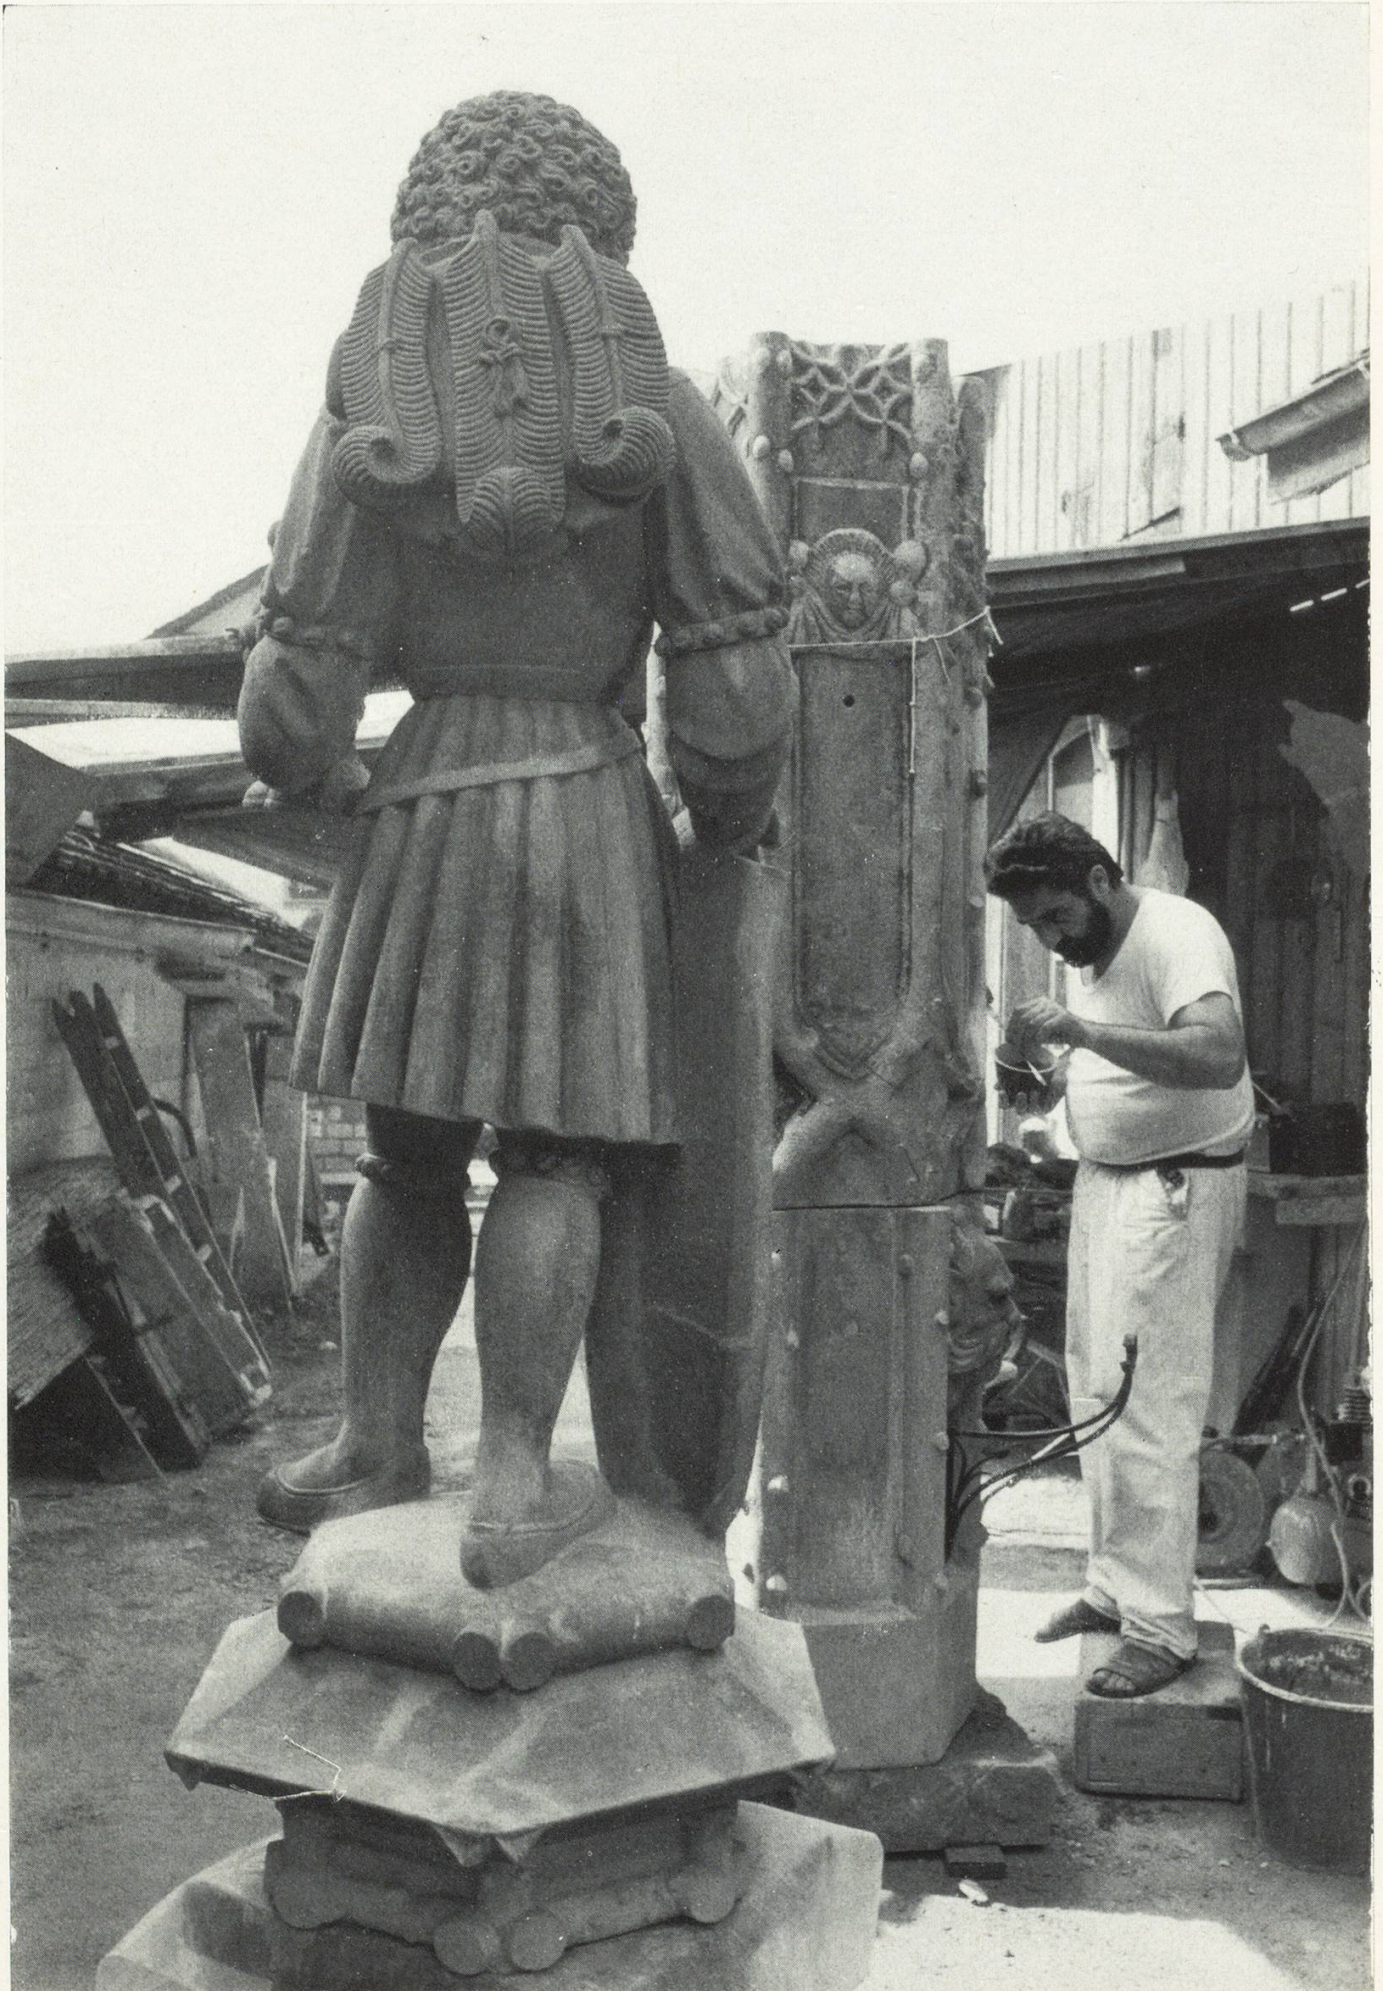
Rückseite der Figur nach abgeschlossener Restaurierung (Aufnahmen: A. Losego, Luzern).

Nach dieser sehr gut abgelaufenen Restaurierungsphase erfolgte — nach einer Austrocknungszeit — die erste Grundierung mit Bleiweiss. Auf derselben wurde anschliessend die vorbereitende erste Malschicht angebracht. Diese bestand zur Hauptsache aus Bleimennige, mit Ausnahme z. B. der grünen und blauen Partien, welche in den entsprechenden Farben kräftig untermalt wurden.

Als letzte Schicht wurden Oellasuren angebracht, deren Tönung so abgestimmt war, dass sie zusammen mit den mehr oder weniger stark durchschimmernden Grundfarben den gewünschten originalen Farbton ergaben. Diese Technik erfolgte in Anwendung einer früher allgemein üblichen Praxis. Besonders deutlich wird das Geschilderte in der roten Farbe der Säule. Es handelt sich um eine Untermalung mit Bleimennige und darübergelegtem Krapplack, dem wenig Caput mortuum zugesetzt worden ist. Becher, Schild, Schmuck usw. erhielt eine Oelvergoldung mit hochkarätigem Blattgold.

Die so erreichte Erscheinung entspricht also der dritten Fassung der Originalplastik, soweit diese mittels genauester Untersuchungen noch erfassbar war. Zwar waren selbst die Art und Weise der Astanschnitte an der Säule noch erkannt worden, doch mussten für Details wie das Inkarnat und die Ausbildung des Gesichtes der Figur zeitgenössische Tafelbilder als Vergleichsmaterial zugezogen werden. Die Farbigkeit und Leuchtkraft der Oelfassung und der Vergoldung entspricht der originalen Erscheinung der Plastik. Als Vergleichsmaterial können z. B. Altarplastiken mit gut erhaltener Fassung, aber auch Tafelbilder beigezogen werden. Bei der besprochenen Restaurierung wurde bewusst auf eine Patinierung verzichtet. Das Restaurierungsziel war die Wiederherstellung der frischen Buntheit ohne den Aspekt einer maltechnisch erzeugten Verwitterung. Dieses Programm ist nun in Schaffhausen zum erstenmal durchgeführt worden. Daher rührt auch der Unterschied zu ähnlichen Arbeiten, die früher ausgeführt worden sind.
