**Zeitschrift:** Schaffhauser Beiträge zur Geschichte

Artikel: Der Munot im 19. und 20. Jahrhundert

Autor: Scheck, Peter

# Der Munot im 19. und 20. Jahrhundert

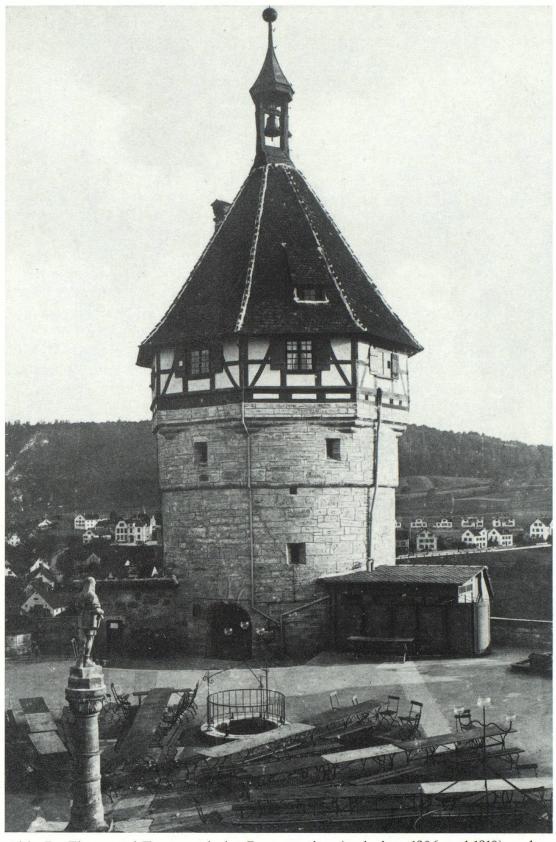
Abb. 7 Zinne und Turm nach der Restauration (zwischen 1906 und 1910), neben dem Turm die neue WC-Anlage, im Vordergrund das Standbild Wilhelm Tells. Postkarte (Stadtarchiv Schaffhausen).

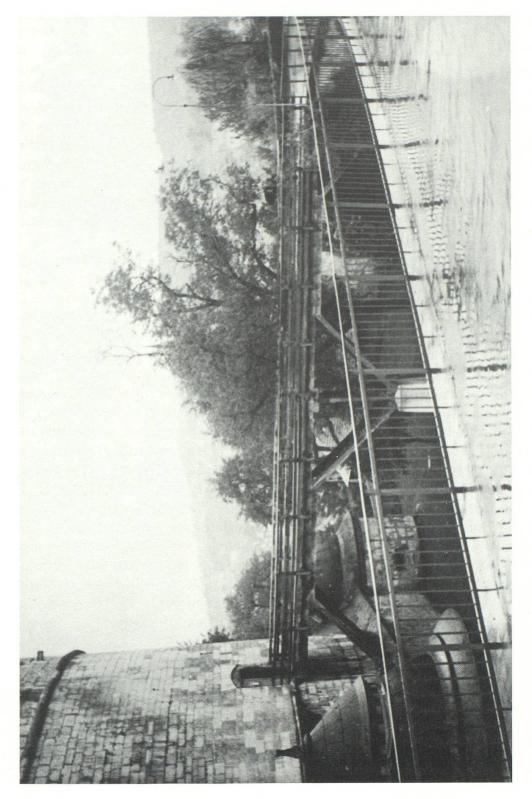
Abb. 10 Der letzte hölzerne Steg mit dem massiven Mittelpfeiler. Aufnahme Gottlob Haug 1941 (Stadtarchiv Schaffhausen).

Die Holzbrücke zum nördlichen Haupteingang musste ständig repariert oder ersetzt werden. In den zwanziger Jahren traten wieder Schäden auf, so dass der Stadtingenieur den Ersatz durch eine Steinbrücke beantragte. Der budgetierte Posten wurde aber noch im selben Jahr wieder gestrichen. Nach der Prüfung verschiedener Projekte, auch eines für eine Betonbrücke, wählte der Rat die Variante einer Eichenholzkonstruktion mit Belag und Geländer aus Föhrenholz, welche von einem massiven Mittelpfeiler getragen wurde. Sie wurde 1928 gebaut und war die letzte der

vielen Holzbrücken (Abb. 10). Auch sie musste bereits 1940<sup>95</sup> und 1949<sup>96</sup> ein zweites Mal repariert werden. Ende der fünfziger Jahre musste an einen Ersatz des Verbindungssteges gedacht werden. Auch dieses Mal standen verschiedene Varianten zur Auswahl.<sup>97</sup> Der Stadtrat entschied sich nach reiflicher Überlegung für einen dauerhaften Verbindungssteg aus Beton.<sup>98</sup> Die Wahl erfolgte aus der Überlegung, dass es sich beim Munotsteg nicht um ein historisches Bauwerk handelt, sondern um einen reinen Zweckbau, der möglichst wenig in Erscheinung treten sollte. Mit dem Abbruch des alten Steges wurde im Herbst 1962 begonnen. Der neue Steg konnte noch vor dem Kälteeinbruch begonnen und wurde im folgenden Jahr abgeschlossen werden.<sup>99</sup>
