Zeitschrift: Schweizerische Bauzeitung
Herausgeber: Verlags-AG der akademischen technischen Vereine
Band: 59/60 (1912)
Heft: 2

Die neue Linie Lauterbrunnen-Wengen der Wengernalpbahn.

Von C. Spinner, bauleitender Ingenieur, Interlaken.

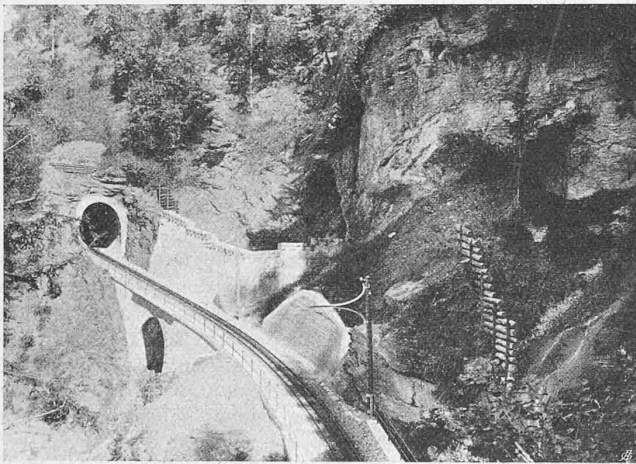
Nachdem die Felsabräumungen beendet waren, erfolgte die Aufstellung der Bohlenwände gegen leichtern Stein- und Eisschlag, und zwar nach der bei der Pilatusbahn angewendeten Bauart. Die zu Ständern verwendeten Normalbahnschienen, sowie die Holzstämmen für die Wände mussten teils mittels Winden bis 40 m hoch hinaufgezogen oder teils 60 bis 80 m tief an senkrechten Felswänden hinuntergelassen werden. Die Totalfläche der Schutzwände beträgt rund 800 m², ihre Kosten rund 13 600 Fr., somit der Einheitspreis 17 Fr. für den m². Ausser diesen Schutzwänden mussten noch zwei Schutzmauern (Eisfänge) gegen schweren Eisschlag erstellt werden (Abb. 26).

Abb. 26. Eisfänge und Bohlschutzwand bei Km. 2,0.

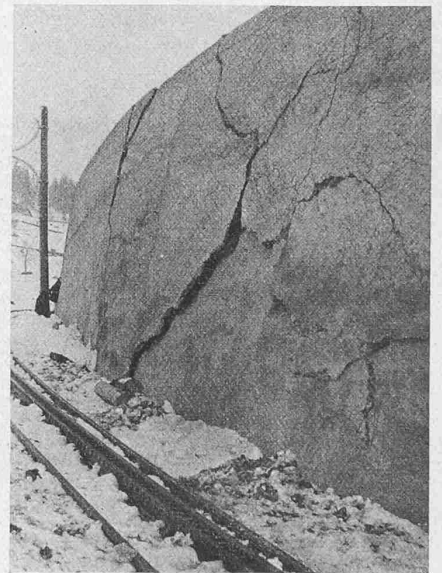
mauer der untern Bahnstrecke Risse, die ebenfalls stetig zunahmen (Abb. 28). Das gleichzeitige Auftreten dieser beiden etwa 180 m auseinander liegenden Merkmale liess vermuten, dass das ganze Gelände innerhalb der Bahnschleife in Bewegung geraten sei.

Abb 28. Zerstörte Betonfuttermauer bei Km. 2,47.

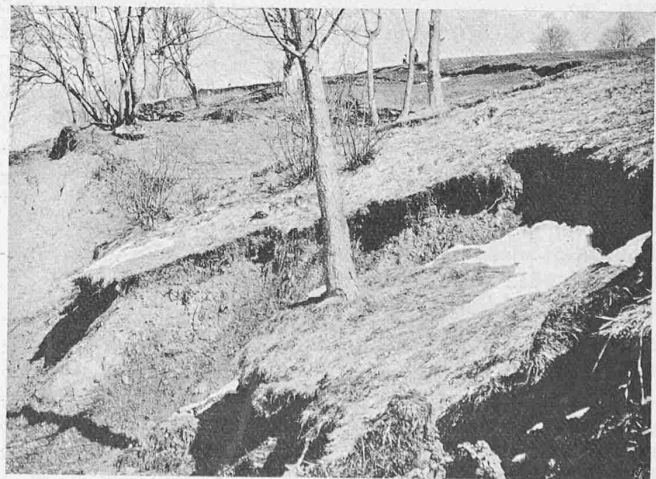
Abb. 30. Abrissklüfte im Rutschgebiet.
