Zeitschrift: Schweizerische Bauzeitung
Herausgeber: Verlags-AG der akademischen technischen Vereine
Band: 61/62 (1913)
Heft: 20

Quellen und Klüfte im Grenchenberg-Tunnel.

Von Oberingenieur Max Custer, Grenchen.

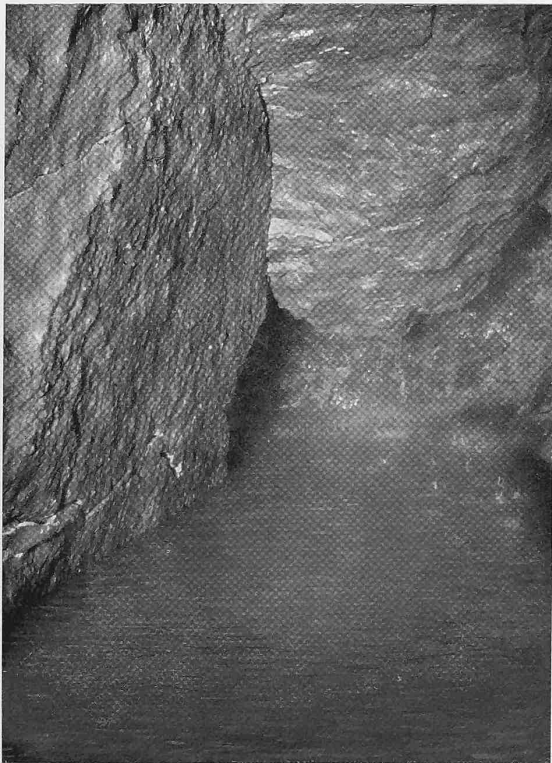
Abb. 12. Blick vom Tunnel gegen *F*.

Die Untersuchung der Grotte ergab zunächst folgendes (Abbildung 9 und 10 bis 13 auf Tafel 48): Sie befindet sich im Sequan, aber in der Nähe des Kontaktes mit dem Kimmeridge. Die Hauptwassermenge kommt von Osten (rechts), wo sich die Felsplatte zu einem höhlenartigen Raum von 3 bis 4 m Breite und 8 bis 10 m Höhe erweitert, dessen Ende beinahe rechtwinklig umbiegt (bei F). In dieser Umbiegung steigt das Wasser aus der Tiefe herauf und bildet zunächst einen kleinen See (Abbildung 12) und fliesst dann in den Tunnel. Die Wassertiefe ist mit etwa 8 m gemessen worden. Nach oben konnte in diesem Teil keine Fortsetzung bemerkt werden.
