### Beobachtungen über Geschwindigkeitshöhen bei Profiländerungen in Kanälen.

Von J. Büchi, beratender Ingenieur, Zürich.

Am Kanal des Wasserkraftwerks der Aluminium-Industrie-Aktien-Gesellschaft an der Rhone bei Chippis finden sich mehrere Uebergänge vom relativ grossen Profil des offenen Kanals in die wesentlich kleinern Profile der eingeschalteten Tunnelstrecken und umgekehrt; einige dieser Uebergänge sind in den Abbildungen 1 bis 4 dargestellt. Der Kanal wurde in den Jahren 1907 bis 1910 ausgeführt.

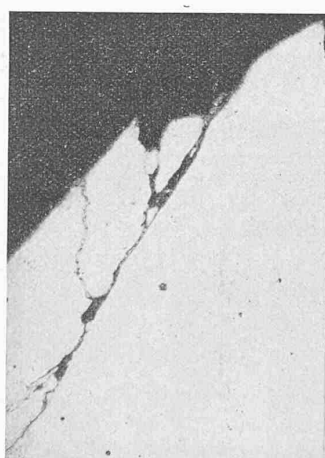
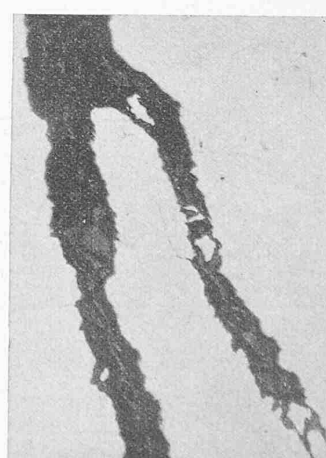
Die Abbildungen 23 und 24 zeigen im *Betrieb gebrochene Stahlkugeln von Kugellagern* von der Zusammensetzung: 1,10 % C; 0,26 % Si; 0,23 % Mn; 0,05 % S; 0,03 % P und 1,25 % Cr. Am Rand der polierten, nicht geätzten Bruchflächen sind kleine schwarze Risse und Flecken zu erkennen, die sich als mit Schlacken ausgefüllte ganze Stellen kennzeichnen. Der Bruch der Kugeln ist also nicht auf ungeeignete chemische Zusammensetzung, auch nicht auf das Vorhandensein von Härterissen, sondern auf Kerbwirkung der fehlerhaften Randpartien zurückzuführen. Dass es sich nicht um Härterisse, oder Risse handelt, die durch Ueberbeanspruchung der Kugeln entstanden, geht daraus hervor, dass der Inhalt der Risse aus zwei deut-
