**Zeitschrift:** Schweizerische Bauzeitung  
**Herausgeber:** Verlags-AG der akademischen technischen Vereine  
**Band:** 79/80 (1922)  
**Heft:** 9

### Schweizerische Hochbau-Normalien.

### Die Feuersicherheit des Eisenbeton bei der Brandkatastrophe in der Sarotti-Fabrik, Berlin.

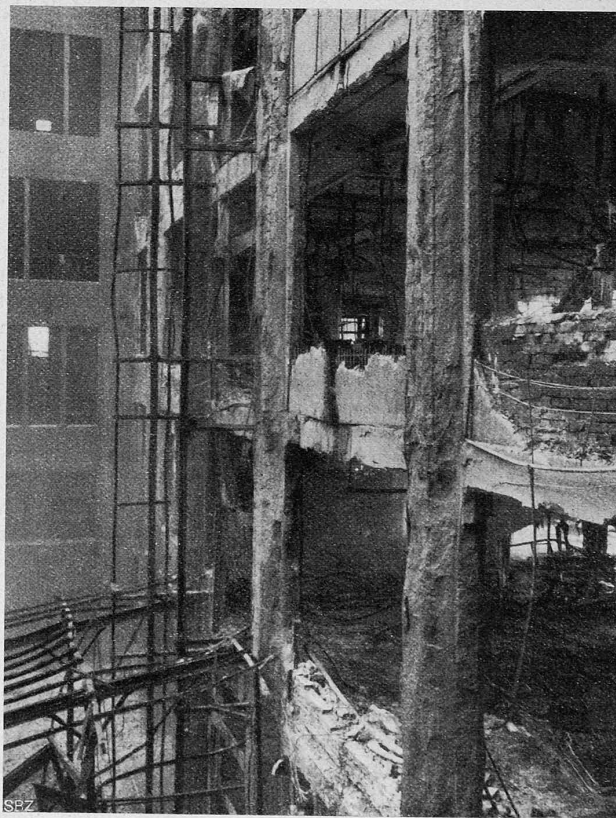
Abbildung 1.

sen Stichflammen am meisten getroffen worden waren, hatten der ungeheuren Hitze sehr gut standgehalten; es waren nur die Kanten über den Längseisen abgesprungen (Abbildung 1). Die Ueberdeckung mit Beton betrug 4 cm. Bei der grossen Hitze hatten sich aber die Eisen zweifellos gedehnt und die Volumenvergrösserung hatte sprengend auf die Aussenschale gewirkt. Im übrigen aber war der Zusammenhang der Eisen mit dem Innern kaum gestört; ins-

Die Pfeiler am Innenhofe, die durch die aus dem Hofkeller schlagenden riesengros-
