Zeitschrift: Schweizerische Bauzeitung
Herausgeber: Verlags-AG der akademischen technischen Vereine
Band: 93/94 (1929)
Heft: 14

Vom geologischen Aufbau der Achensee-Ufer, seine Auswirkung bei der Spiegelabsenkung.

Von Oberbergrat Dr. OTTO AMPFERER, Wien, und Ing. JOSEF BERGER, Pertisau.

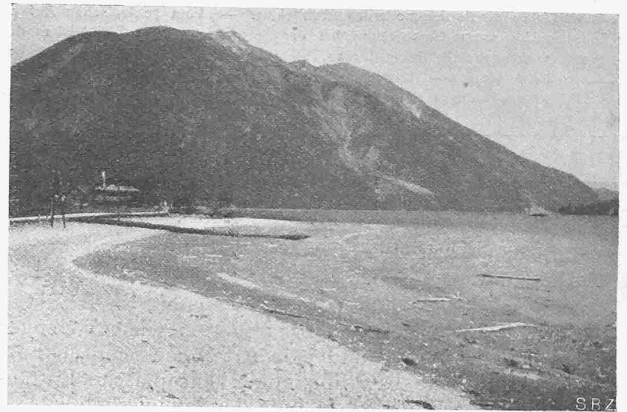
Abb. 2. Gepanzerte Uferterrasse. Blick von Km. 0,2 nach Norden.

bis 2 m breit eingeschnitten ist, erreicht sie bei den Steilschuttkegeln eine Breite von 5 bis 10 m und bei den Flachschuttufeln sogar eine solche von 30 bis zu 120 m. Die Brandungsterrasse ist nun einerseits schon durch ihre flache Neigung, andererseits durch eine natürliche Pflasterung mit flachen Gesteinstücken weitgehend gegen den Angriff der vom Sturm getriebenen Wogen geschützt (Abb. 2). Dazu kommt noch vielfach eine Ueberkrüstung und Versinterung mit Kalkabscheidungen und pflanzlichen Geweben. Immerhin genügen am Achensee die hier vorhandenen Brandungsterrassen im allgemeinen noch nicht für einen völligen Schutz der dahinter liegenden Ufer. Nur im Bereiche des Südendes des Sees ist die Brandungsterrasse so breit (über 120 m), dass die Gewalt auch der stärksten Wellen erlahmt, ehe sie das Ufer erreichen. Man kann daher annehmen, dass der Achensee auch ohne künstliche Senkung noch lange Zeiten an der Verbreiterung seiner Brandungsterrassen gearbeitet hätte.
