**Zeitschrift:** Schweizerische Bauzeitung  
**Herausgeber:** Verlags-AG der akademischen technischen Vereine  
**Band:** 97/98 (1931)  
**Heft:** 11

**Artikel:** Dammdichtung mittels Zement-Einspritzung  
**Autor:** Meyer, E.  
**DOI:** <https://doi.org/10.5169/seals-44745>

## Dammdichtung mittels Zement-Einspritzung.

Von Oberingenieur E. MEYER, B. K. W., Bern.

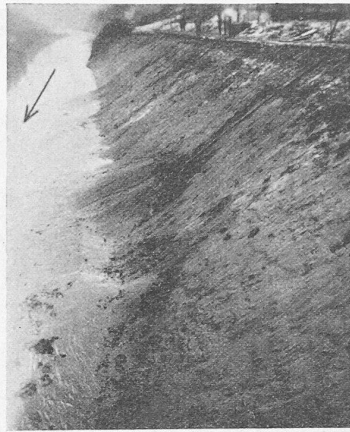
Abb. 12. Wasserseitige Dammböschung mit Zementmörtel-Austritten. (Stauspiegel abgesenkt).

Für diese Dichtungsarbeiten wurden an Löhnen und Material im ganzen rd. 48 000 Fr. ausgegeben, umgerechnet auf den Damminhalt von rund 21 000 m<sup>3</sup> rund 2,20 Fr./m<sup>3</sup> Damm-Material. Dabei ist zu berücksichtigen, dass es sich um einen ersten Versuch handelt. In Hagneck waren die Verhältnisse zudem insofern ungünstig, als das Oberwasser nicht abgesenkt und die Dammläche auf der Wasserseite daher nicht beobachtet werden konnte. Es war deshalb nicht zu vermeiden, dass injiziertes Material ins Oberwasser austrat, wodurch Verluste entstanden, wie sie in Abb. 12 Mitte erkennbar sind, die anlässlich einer kurzfristigen Absenkung aufgenommen wurde. Diese ausgetretenen Zementmengen sind jedoch nicht verloren, indem die Geschwindigkeit im Oberwasser während der Ausführung sehr klein war und so das Material auf der Böschung noch abbinden konnte und nun zur Dichtung beiträgt.
