Das Kraftwerk Wäggital

Zeitschrift: **Schweizerische Bauzeitung**

Das Kraftwerk Wäggital.

VI. STAUMAUER REMPEN.

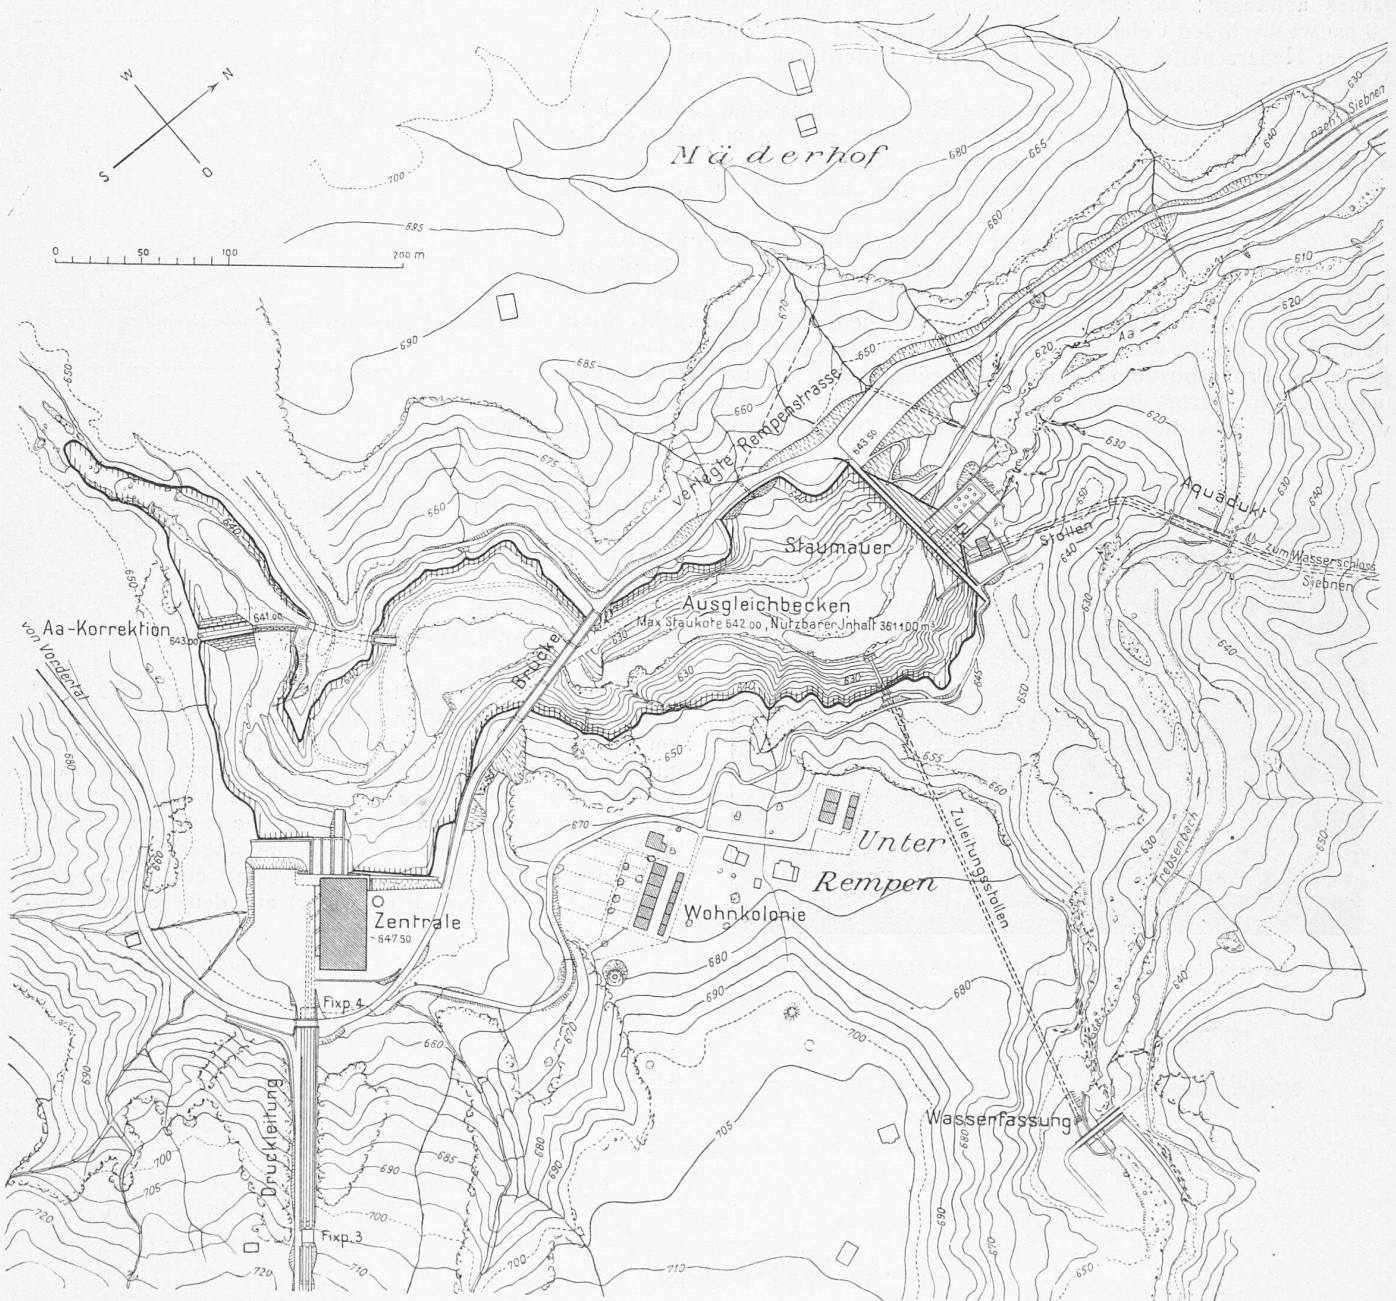
Abb. 48. Ausgleichsbecken Rempen. Situationsplan. — Masstab 1 : 4000.

Das *Staubecken Rempen* (Abb. 48) hat die doppelte Aufgabe, einerseits den Ausgleich der unregelmässigen Wasserausnutzung in den Zentralen Rempen und Siebnen zu ermöglichen, anderseits als Sammelbecken zu dienen für das Wasser aus dem 40 km² grossen unteren Einzugsgebiet, dem auch der durch einen Stollen eingeleitete Trebsenbach zugerechnet ist. Wie aus Abb. 49 zu ersehen ist, stehen bei vollem Becken 361 000 m³ zur Verarbeitung in Siebnen zur Verfügung, oder es können max. 257 000 m³ in die obere Stufe gepumpt werden.

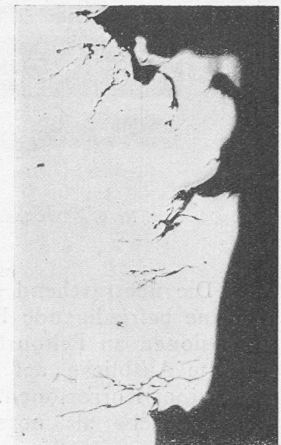
Abb. 2. Vergrößerter Schnitt.

Rechnerisch³⁾ ist die Beanspruchung durch Stossdruck bei v = 50 m/sec kaum höher als 750 kg/cm², vermutlich werden aber auch 500 kg/cm² zur Zerstörung noch ausreichen. Abb. 2 zeigt eine Mikrophotographie der zerstörten Stelle⁴⁾, die nun ganz deutlich die zahlreichen ins Metallinnere reichenden Risse erkennen lässt, längs denen die Zerstörung fortschreitet und die zweifellos die geringe Festigkeit zur Folge haben. Ob die Flüssigkeit beim Eindringen in die Spalten besonders wirksam ist oder ob die Spalten nur Spannungserhöhungen geben, ist noch eine offene Frage.
