Zeitschrift: Schweizerische Bauzeitung
Herausgeber: Verlags-AG der akademischen technischen Vereine
Band: 99/100 (1932)
Heft: 18

Die Geschiebequellen der Bäche und Flüsse.

Von Ing. G. STRELE, Hofrat d. R., Innsbruck.

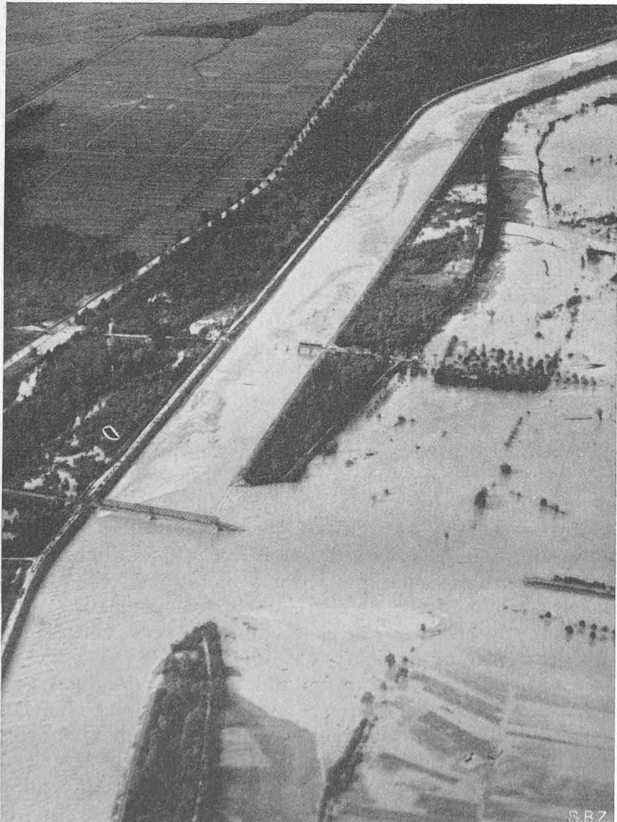
Abb. 1. Die rechtsufrige Rheindamm-Ueberflutung bei Buchs am 25. Sept. 1927. Zu beachten: die Kiesbänke im Flussbett unterhalb der Durchbruchstelle.

¹⁾ Ueber das Rheinhochwasser vom 25. Sept. 1927 haben wir in Bd. 90, S. 206 (15. Okt. 1927) berichtet. Zur Erinnerung daran fügen wir den Ausführungen Streles nebenstehendes Fliegerbild bei, das unterhalb der Durchbruchstelle die Geschiebemassen erkennen lässt, die das Flussbett und damit die Hochwassergefahr ständig erhöhen. Red.

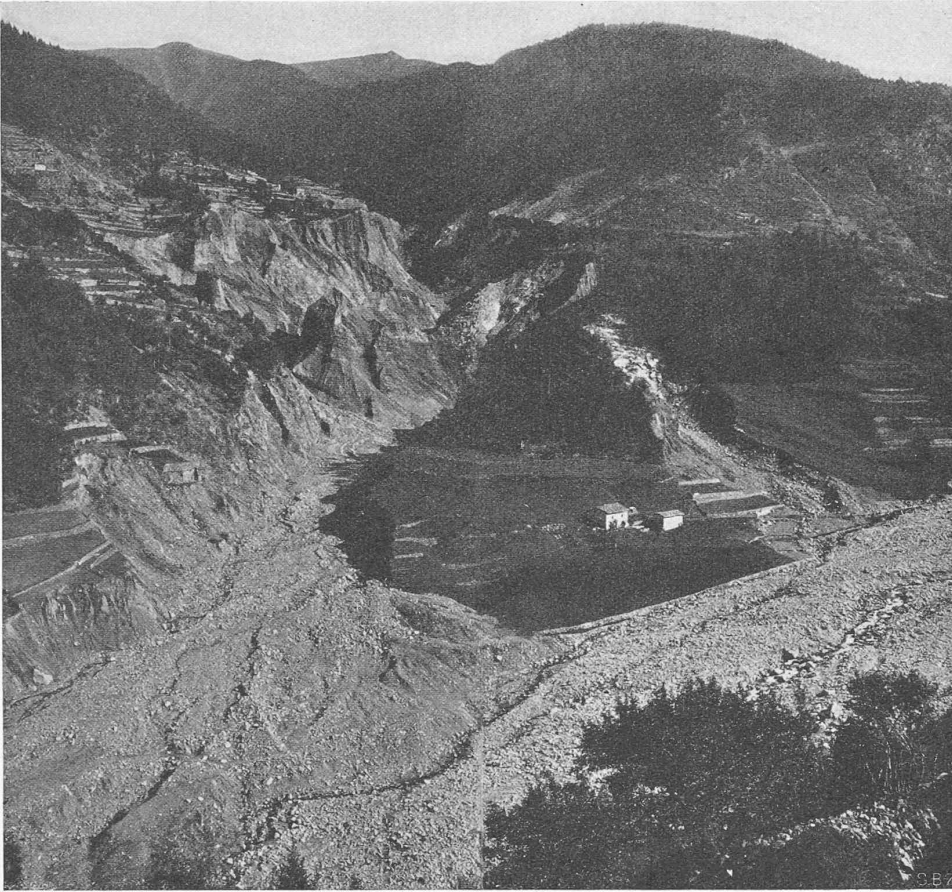
Abb. 9. Bruchflächen bei Sette Fontane bei Sover im Avisiotal, Südtirol.

Unterirdische Auswühlung. Eine weitere Ursache der Bruchbildung ist die Auswühlung unterirdischer Wasserläufe in nicht felsigem Boden, derart, dass dieser unterhöhlt wird und endlich einstürzt. Es ist dies die unheimlichste Art der Geschiebebildung, da ihre Wirkung meist völlig überraschend eintritt, die Ausdehnung der Bewegung von vornherein ganz unabsehbar ist und wir ihr in den meisten Fällen völlig machtlos gegenüberstehen. Auf solche Weise entstand beim Hochwasser des Jahres 1882 der Bruchkessel von Sette Fontane im Avisiotal in Südtirol (Abb. 9). Vor der Hochwasserkatastrophe lag das schönste Bauerngut der Gemeinde Sover in einer flachen, zum nahen Rivo Brusago sanft abfallenden Mulde; nach den in nächster Nähe des Hofes am Fusse der steileren Lehne zutage tretenden Quellen führte es den Namen Sette Fontane. Beim erwähnten Hochwasser versickerten die von äusserst heftigen Regengüssen herrührenden grossen Wassermengen grösstenteils in den, die Lehne bis zum 250 m höher gelegenen Weiler Casare aufbauenden, mächtigen Diluvialschuttmassen und dem höher liegenden lockeren Gehängeschutt, überlasteten die erwähnten Quellen, die sich zunächst trübten und dann in der oben beschriebenen Weise ausbrachen. Ueber Nacht entstand ein ungeheurer Bruchkessel und das Gut von Sette Fontane wurde vernichtet.
