**Zeitschrift:** Schweizerische Bauzeitung  
**Herausgeber:** Verlags-AG der akademischen technischen Vereine  
**Band:** 101/102 (1933)  
**Heft:** 21

**Artikel:** Aufbau des Turmes der Kirche San Vittore in Muralto bei Locarno  
**Autor:** [s.n.]  
**DOI:** <https://doi.org/10.5169/seals-83099>

### Aufbau des Turmes der Kirche San Vittore in Muralto bei Locarno.

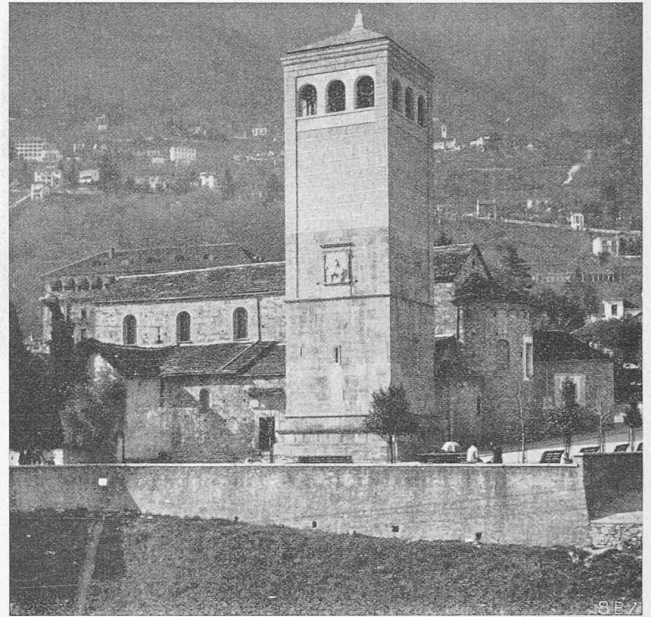
Abb. 2. San Vittore bei Locarno, mit dem anno 1930 aufgebauten Turm.

Wie diese Aufgabe gelöst wurde, spricht zur Genüge aus Abbildung 2. Der schlecht proportionierte Aufbau zerstört die frühere Einheit des Gesamtblockes, wirkt kalt und fremd. Das Relief, als Hauptschmuck im alten Turme wunderbar eingefügt, hat keine Beziehung mehr zu der neuen Fassung. Eine unglücklichere Lösung hätte wohl kaum gefunden werden können. Haben wir denn nicht eine kantonale Kommission für Denkmalpflege und auch eine eidgenössische Kommission, die solche Irrtümer verhüten könnten und sollten?

Anmerkung der Redaktion. Man beachte, wie unbedeutend klein das Relief in der neuen, gewaltig vergrösserten Fläche erscheint, im Vergleich mit seiner frühern Wirkung; dabei sind die Abb. 2 u. 3 auf genau gleichen Masstab gebracht. Ferner wie dünn der neue Turm geworden ist, im Vergleich zum frühern Zustand, wo er die wuchtige Dominante in der Baugruppe war, trotz seines primitiven Abschlusses. Aber gerade der Kontrast des bäuerlich-luftigen Aufbaues mit dem feudalen Relief hat dieses in seinem architektonischen Eindruck noch gesteigert. Weil dieses Beispiel das Geheimnis aller architektonischen Kunst: die Wechselwirkung

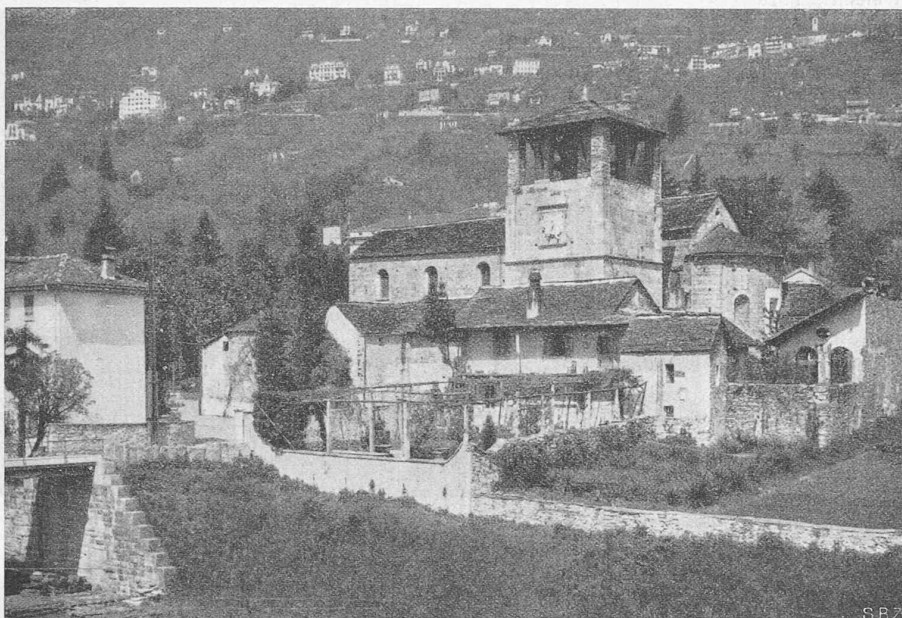
Abb. 3. San Vittore in Locarno-Muralto, Gesamtbild vor dem Jahre 1929.

Noch vor wenigen Jahren war die Kirche San Vittore mit ihrem wuchtigen Turm und den kleinen, niedrigen Nebengebäuden (Abb. 1 und 3) ein architektonisches Denkmal. Leider mussten in den Jahren 1929-30, aus verkehrstechnischen Gründen, die Nebengebäude weichen, doch die Kirche und der Turm blieben erhalten. Im Jahre 1932 erhielt nun ein junger Architekt aus Lugano den Auftrag, den im sechs-
