INHALT: Zum Einsturz der Tacoma-Hängebrücke. — Erfahrungen beim Betonieren im Kraftwerkbau. — Neuzeitliche elektrische Bühnenbeleuchtung. — Appartement-Haus am Zeltweg in Zürich. — Mitteilungen: Zum Einsturz der Tacoma-Hängebrücke. Der Trolleybus. Eidg.

## Zum Einsturz der Tacoma-Hängebrücke

Von Prof. Dr. F. STÜSSI (E. T. H.) und Prof. Dr. J. ACKERET (E. T. H.)

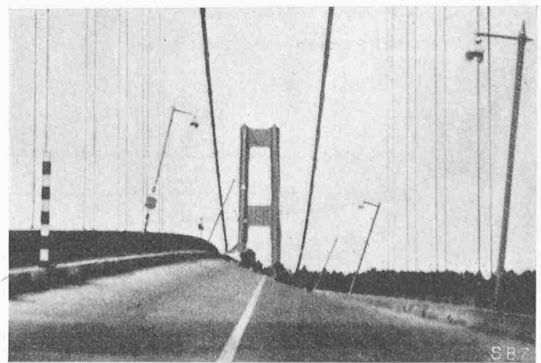
Abb. 2. Drehschwingungen der Fahrbahnplatte  
etwa 12 Schwingungen pro min, bis  $45^\circ$  Querneigung

Die Hängebrücke bei Tacoma im Staate Washington (U. S. A.) wurde am 2. Juli 1940 dem Verkehr übergeben. Am 7. Nov. 1940 stürzte sie bei etwa 18 m/s Windgeschwindigkeit ein, nachdem unmittelbar vor dem Einsturz die reinen Vertikalschwingungen in Drehschwingungen mit zwei Halbwellen über die Mittelöffnung bei einer Frequenz von 12 Schwingungen in der Minute und Schiefstellung der Fahrbahn bis  $45^\circ$  übergegangen waren (Abb. 1 bis 4; auf 1, 2 und 3 ist noch je ein Auto erkennbar).
