# Der Umbau des Castieler-Viadukts der Linie Chur-Arosa der Rhätischen Bahn

Von HANS CONRAD, OBERINGENIEUR DER RhB, CHUR

## Die hölzernen Gerüste

### Abbruch der Brückengewölbe und Aufbau der Pfeiler

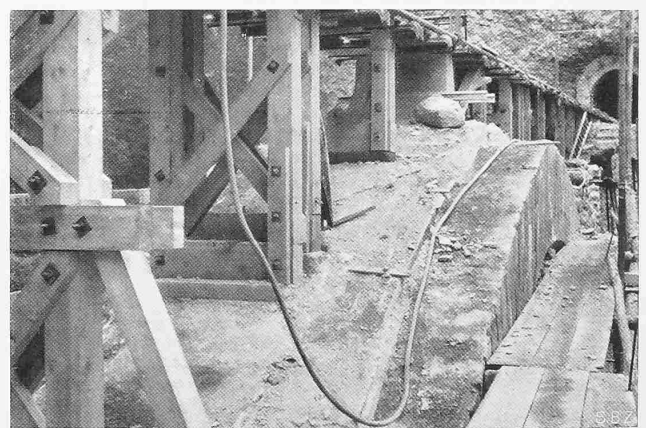
Abb. 26. Das freigelegte Stempelgerüst über dem Gewölbekern

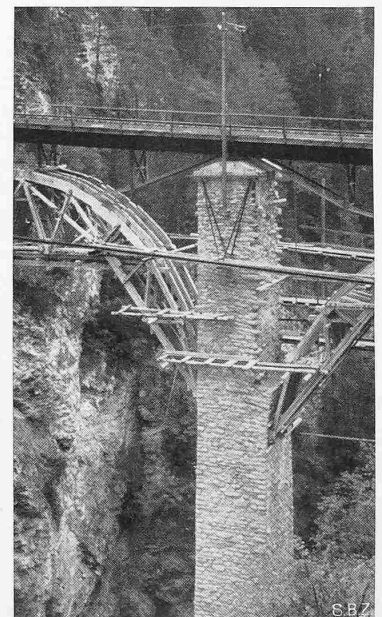
Abb. 32. Aufgemauerter Pfeiler 2  
vor Abbruch des Lehrgerüsts

Zur Erfüllung der Aufgaben 1 bis 4 wurde jede der drei Öffnungen mit je einem freitragenden Bogengerüst üblicher Konstruktion, bestehend aus vier Bindern, eingerüstet. Hierzu mussten natürlich Zugänge zu den Gewölbekämpfern an den Pfeilern erstellt werden. Zur Ermittlung der Bogenformen wurden die drei Gewölbe genau ausgemessen. Sie wiesen erhebliche Unterschiede auf, die durch die erlittenen Verformungen und die früheren Reparaturen entstanden waren. Nachdem die Bogengerüste montiert waren, wurden unter die abzubrechenden Gewölbe Bretterschalungen eingezogen; die Zwischenräume zwischen diesen Schalungen und den Bindern der Bogengerüste wurden dann mit Futterhölzern und Holzkeilen ausgefüllt, die ständig, aber mässig angetrieben wurden. Damit waren die Gewölbe gesichert. Schliesslich wurde zur gegenseitigen Verspannung der Pfeiler zwischen die beiden Widerlager in jeder Öffnung noch ein an die Bogengerüste aufgehängter Druckriegel eingebaut. Diesen drei hölzernen Druckriegeln mit einem Querschnitt von  $4 \times 24/24$  cm wurde mittels je acht Schraubenwinden eine Vorspannung von rd. 50 t Druck erteilt (Abb. 27, 30 bis 34).

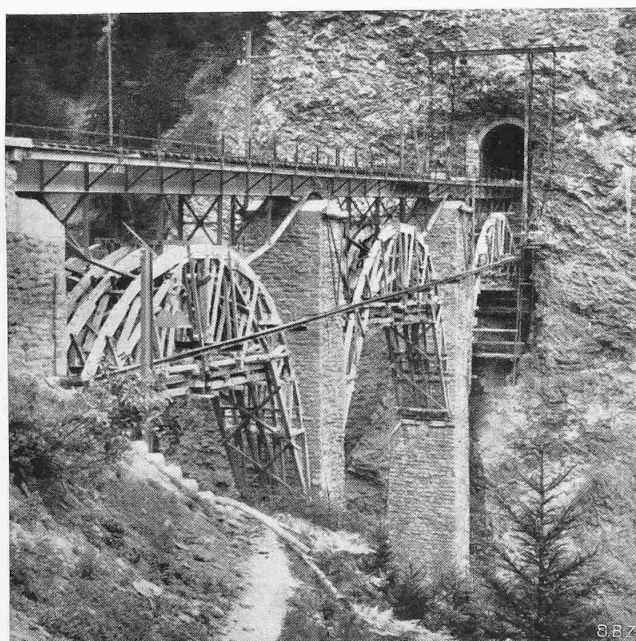
Abb. 34. Bauzustand nach Abbruch der Gewölbe und Hochführung der Pfeiler 1 und 2. Beginn des Lehrgerüstabbruchs
