**Artikel:** Sprengversuche an Betonplatten  
**Autor:** Robert, Jean-Denis  
**DOI:** <https://doi.org/10.5169/seals-70081>

## Sprengversuche an Betonplatten

Von **Jean-D. Robert**, dipl. Ing. ETH, SIA, Bern

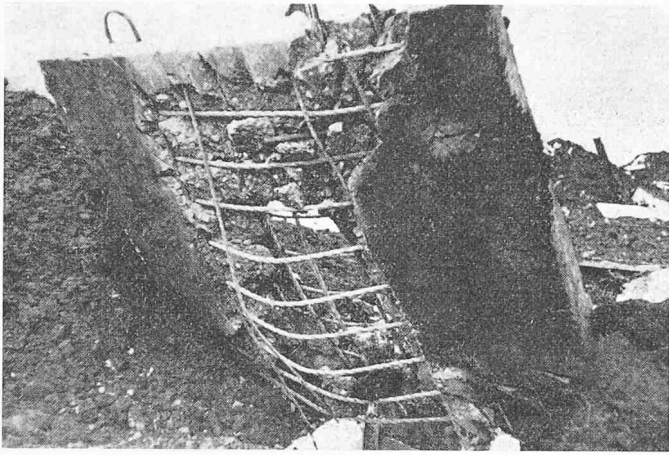
Platte A nach der Sprengung

*Platte A.* 1 m<sup>2</sup> der Untersicht bis zur Armierung in kleinen bis mittleren Splintern (∅ 3 cm) weggesprengt. Platte mehrfach gespalten. Armierung intakt, aber stark verbogen. Durchbiegung der Platte rund 5 cm.

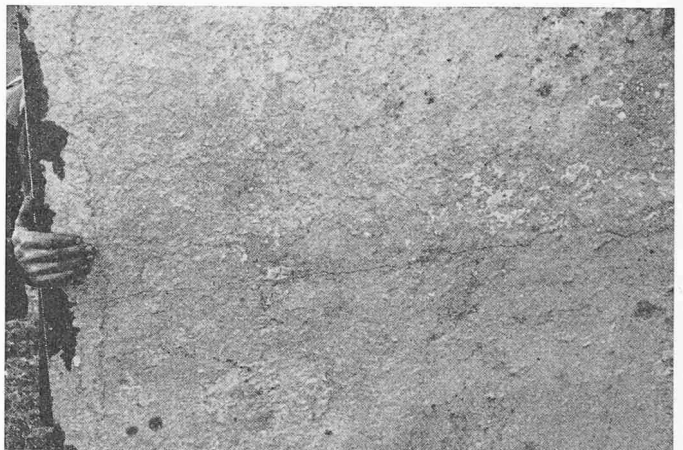
Platte D nach der Sprengung

*Platte D.* War irrtümlicherweise gleich armiert worden wie Platte C, weshalb der Versuch wiederholt wurde, vgl. Platte 5. Die Platte wurde gevierteilt und die Armierung verrissen. Es gab aber keine Splitter.

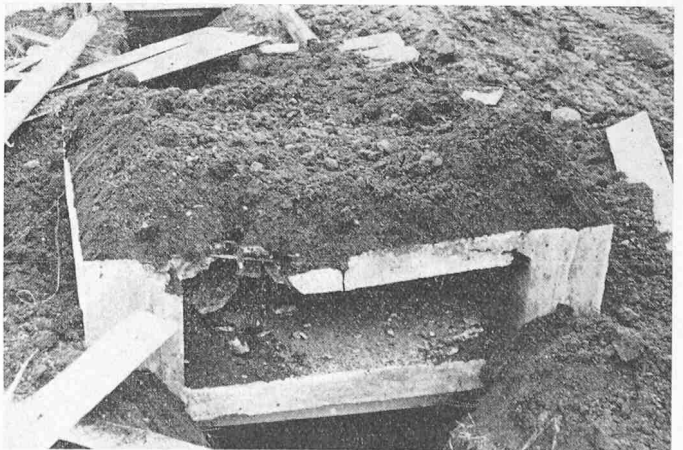
Platte 2 nach der Sprengung

*Platte 2.* Parallel zum Graben in Plattenmitte ein 2-mm-Riss, ferner Haarrisse sternförmig vom Zentrum her. Keine Splitterablösung. Verformung 0,5 bis 1 cm. Auf der obern Seite der Platte lässt sich nichts feststellen.

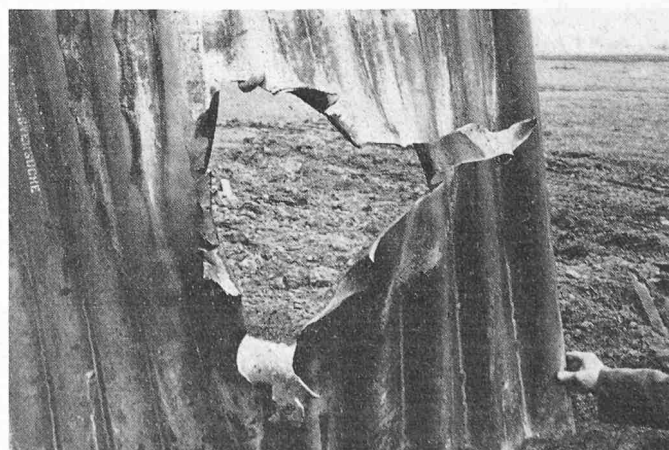
Platte 8 nach der Sprengung

*Platte 8.* Grundsätzlich gleiches Verhalten wie Platte 4, jedoch mit grösseren Schäden an der unteren Platte, die stark eingedrückt wurde (rund 5 cm) und zahlreiche grobe Risse (bis 10 mm) aufweist. Die Rippen sind gegeneinander verdreht und vertikal gerissen (rund 1,5 mm breit).

3. *Hohldecken und Rippendecken.* Hohldecken und Rippendecken scheinen weniger widerstandsfähig zu sein, weil sich meist ein Drehmechanismus entwickelt, der sich auf die untere Platte nachteilig auswirkt. Vermutlich fällt aus diesem Grunde der Versuch Platte 3 günstiger aus als der Versuch Platte 8 mit der stärkeren oberen Platte. Auch dort, wo die Sicherheit der Tunnelinsassen nicht eigentlich gefährdet und nur die obere Platte zerstört wird, sind die Beschädigungen doch so gross, dass sie nicht mit einfachen Mitteln behoben werden können. Bei diesen Platten muss eine Mindestüber-
