# Sickerwasserströmungen im Hauptdolomit beim Stollenbau der Engadiner Kraftwerke

Von P. Könz, dipl. Bauing. ETH, Ardez

Vortrag gehalten in Biel an der Tagung der Schweizerischen Gesellschaft für Bodenmechanik und Foundationstechnik vom 8. Nov. 1968

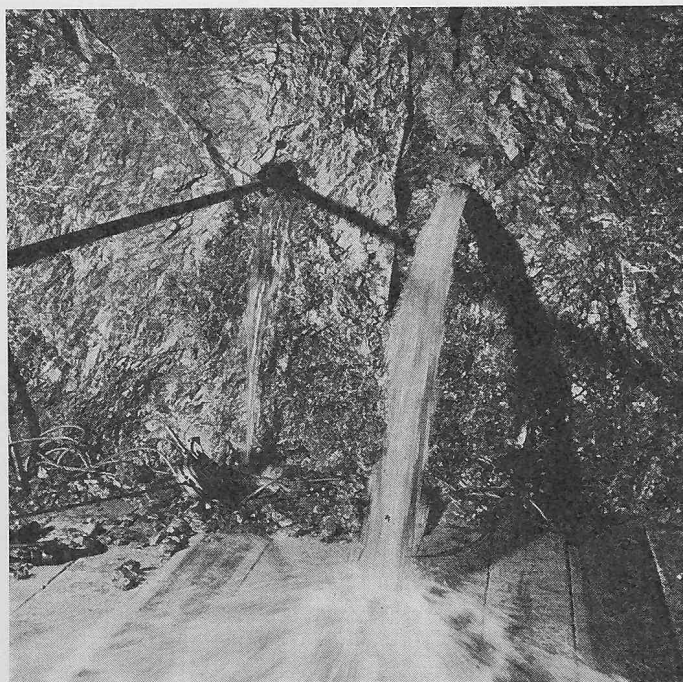
Bild 3. Vom standfesten Fels aus angebohrte wasserführende Kluft

Die Intensität des Wasserandrangs geht parallel mit der Intensität der Klüfte. Besonders die grossen Hauptklüfte mit ihrer zerriebenen, lose gelagerten und nicht verkitteten Füllung dienen als Wasserträger. Wird eine solche Kluft angeschlagen, so entleert sie sich unter gleichzeitiger Ausschwemmung des zerriebenen Materiales (Bilder 3, 4, 13).

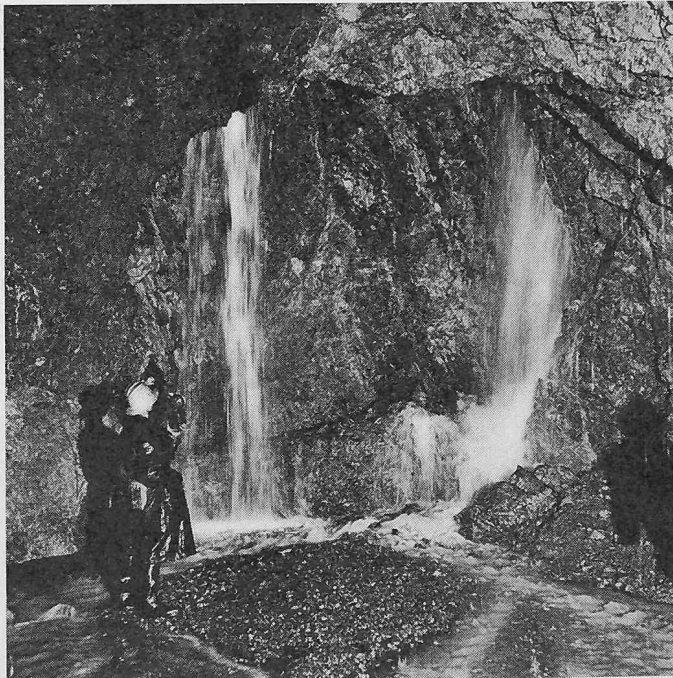
Bild 4. Steigender Druckstollen Sampuoir. Angefahrene Kluft bei Stollenmeter 160. Das ausgeschwemmte Material liegt zum Teil noch am Boden

Der steigende Stollenast hatte in seinen ersten 200 m eine Kluft mit Vollprofil und zwei Klüfte mittels Firststollen und nachfolgender Ausweitung durchfahren (Bild 4). Die Wasserführung dieser Klüfte betrug 100 bis 200 l/s und Kluft. Aus einer Kluft stürzten 700 m<sup>3</sup> feines Material in den Stollen. Bei Stollenmeter 306 zeigten sich zuerst die gleichen Symptome einer neuen Kluft, aber bald erwies sich diese Kluft als grösser und bedeutend gefährlicher (Bild 7). Am 16. November 1965 ereignete sich der erste Einbruch von 1300 m<sup>3</sup> und am 25. November folgte ein zweiter Einbruch mit weiteren 1500 m<sup>3</sup> Material und begrub den Stollenbagger Conway 100 unter sich. Die Wasserführung aus der Kluft erhöhte sich sukzessive und erreichte 180 l/s. Nachdem eine Betonwand 33 m vor der Kluft er-
