## Rückblick auf eine Pionierarbeit in Bagdad

Von E. Schubiger, Zürich

Die Umschliessung städtischer Baugruben unter dem Grundwasserspiegel erfolgt heute üblicherweise durch armierte Beton-Schlitzwände statt durch gerammte, eiserne Spundbohlen. Ein frühes Beispiel dafür bildet die Zentralbank in Bagdad (Architekt Prof. W. Dunkel). Nach 15 Jahren rasanter Entwicklung der Schlitzwandtechnik sei hier ein Blick auf die Anfänge gestattet. Die damals gesammelten Erfahrungen trugen wesentlich dazu bei, dass Kinderkrankheiten erkannt und später vermieden werden konnten (vgl. SBZ 1955, H. 43, S. 680—682).

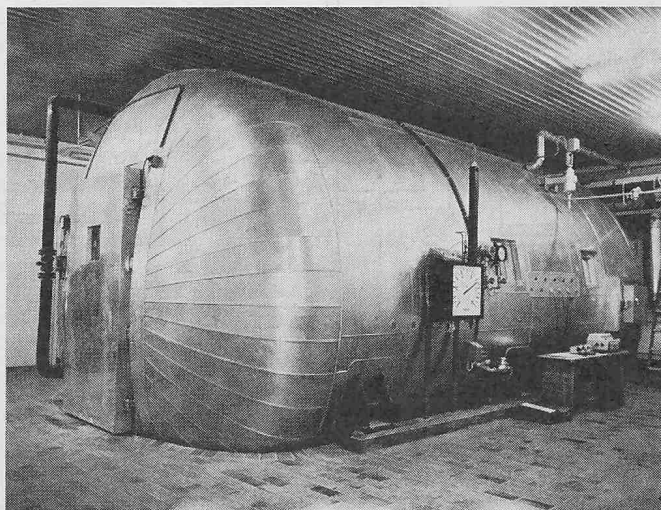
Bild 2. Gesamtansicht der Höhenkammer. In Bildmitte der Absolut-  
druckgeber

1. Eine Höhenkammer, in der zwei Grosstiere im Daueraufent-  
halt gehalten werden können. Darin sollte die Lufttemperatur,  
die Luftfeuchtigkeit und der Luftdruck nach gewissen Rich-  
tlinien einstellbar sein. Der Eintritt in die Kammer geschieht  
durch eine Schleuse, die ein Begehen der Höhenkammer er-  
laubt, ohne eine Änderung des Luftdruckes vorzunehmen.
