**Zeitschrift:** Schweizerische Bauzeitung  
**Herausgeber:** Verlags-AG der akademischen technischen Vereine  
**Band:** 90 (1972)  
**Heft:** 34

# Felsgeologische Probleme beim Neuen Festspielhaus in Salzburg

Von Prof. Dr. Alois Kieslinger, Wien

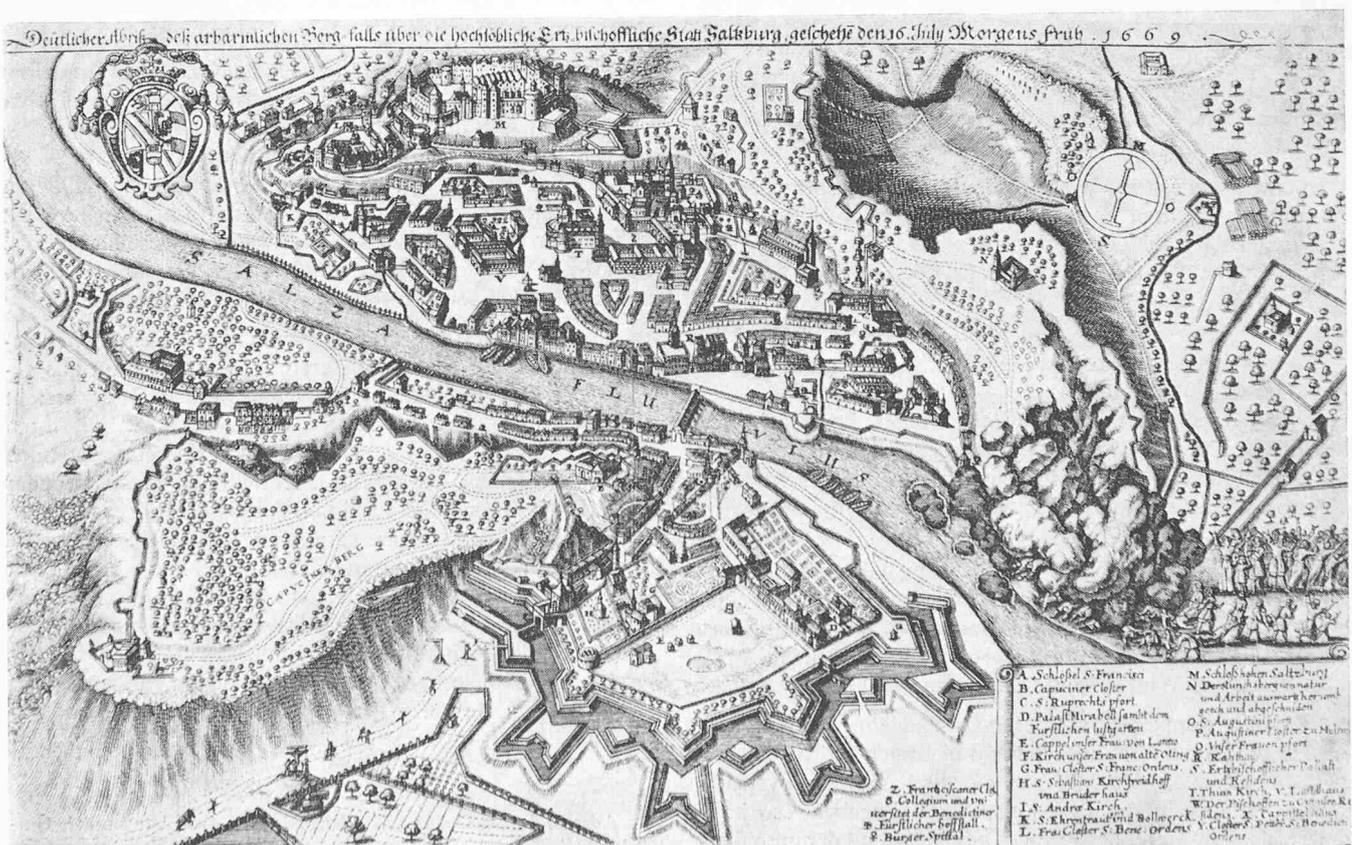
Bild 1. Zeitgenössischer Stich der Stadt Salzburg mit Darstellung des Bergsturzes vom 16. Juli 1669

Die Steilwände der Nagelfluh gegen die Altstadt weisen eine Reihe von ziemlich genau oberflächenparallelen Klüftflächen (Bild 6) auf, durch die sich lotrechte (meist 1 bis 2 m dicke) Felsplatten (also quer zu dem südwestlichen Einfallen der Nagelfluh-Bänke) ablösen und wiederholt abgestürzt (Bild 7) sind. Am ärgsten war der Felssturz am 16. Juli 1669 (Bild 1), der einen Grossteil der Gebäude in der Gstettengasse vernichtete und über 200 Menschen das Leben kostete (ihr Massengrab auf dem Sebastians-Friedhof).

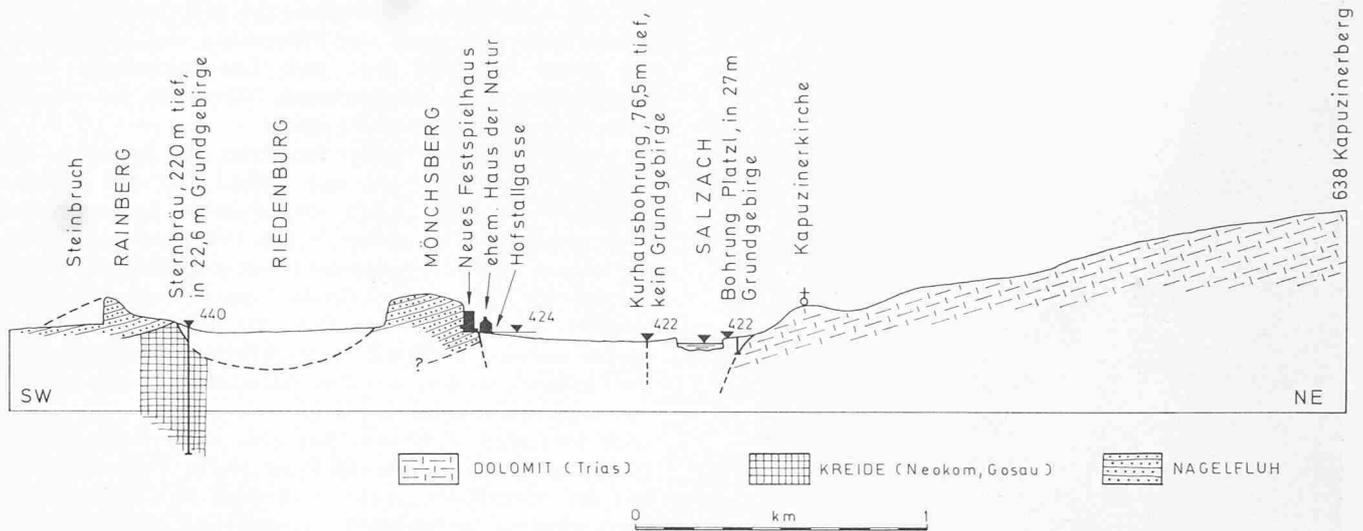
Bild 2. Geologischer Schnitt durch Salzburg

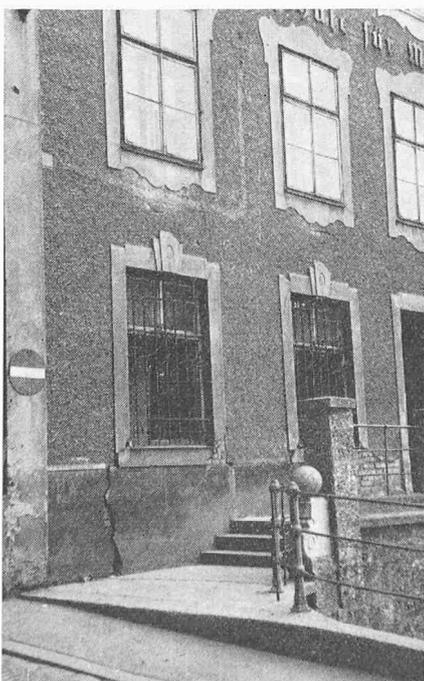
Bild 3. Ungleiche Setzungen am Ursulinen-Kloster

Begreiflicherweise haben Bauwerke, die zu einem Teil noch auf der Felsterrasse, zum andern Teil aber auf den weichen Talfüllungen ruhen, sehr ungleiche Setzungen und schwerste Bauschäden erlitten. Solche Deformationen sind an den meisten Bauten zwischen der Ursulinen-Kirche und Teilen des Stiftes St. Peter zu sehen (Bilder 3 und 4). Leider wurde die Ungleichheit des Baugrundes auch 1925/26 bei der Errichtung des westlichsten Stiftstraktes, des «Behrens Traktes», noch nicht erkannt, so dass sich dort zahlreiche diagonale Mauerisse entwickelten (Bild 5). Das erste Festspielhaus reicht zwar auch über diese Felskante, hat aber dank seiner soliden Betonkonstruktion nur wenige Risse erlitten. Diese Ungleichheit des Baugrundes musste auch beim Bau des neuesten Festspielhauses berücksichtigt werden, weil die verhängnisvolle Felskante zwischen Bühnenhaus und Zuschauerraum verläuft.

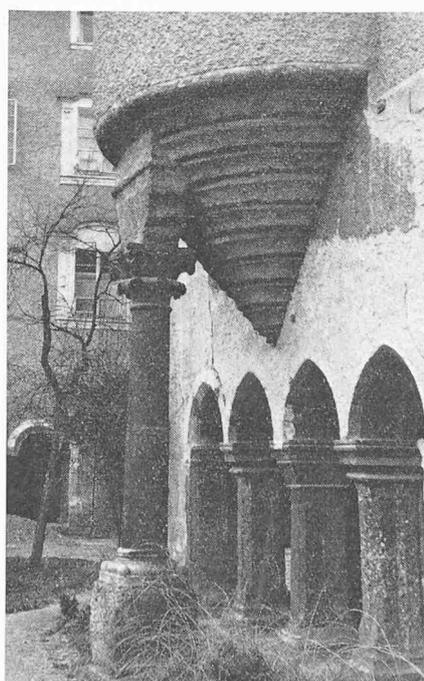
Bild 4. Eine Apsis im Stift St. Peter musste schon im 17. Jahrhundert durch eine Säule geschützt werden

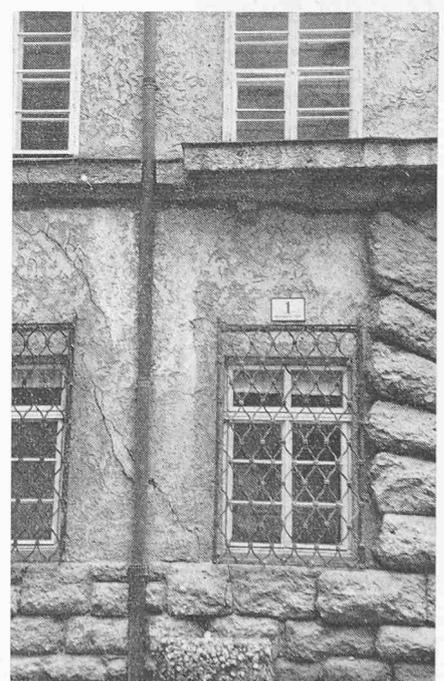
Bild 5. «Behrenstrakt» des Stiftes St. Peter, erbaut 1925/26, von Setzungsrisse durchgezogene Aussenmauer

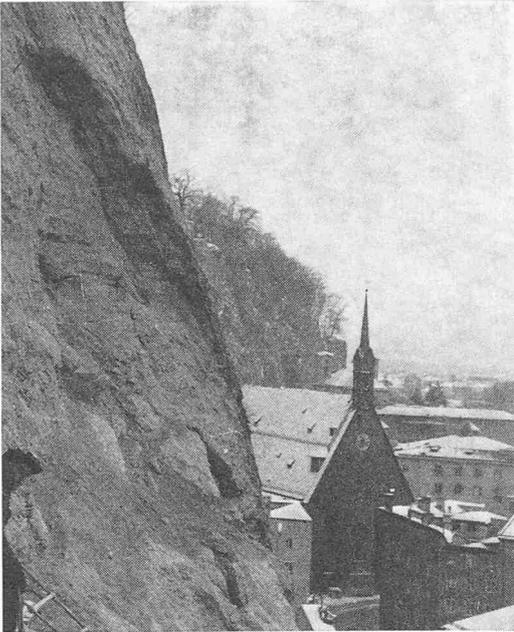
Bild 6. Ablösung von Entspannungsplatten aus der Steilwand des Mönchsberges

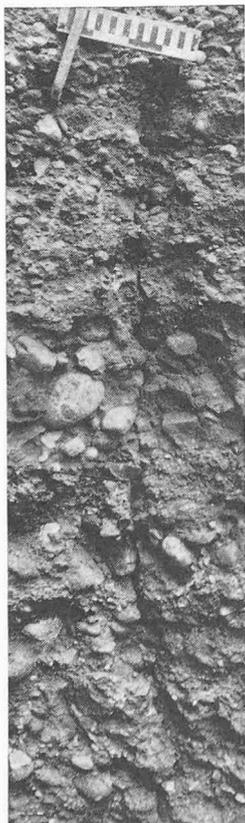
Bild 7 (links). Einzelheit aus Schürfbrennen 2, weit offene Spannungsklüfte in der Nagelfluh

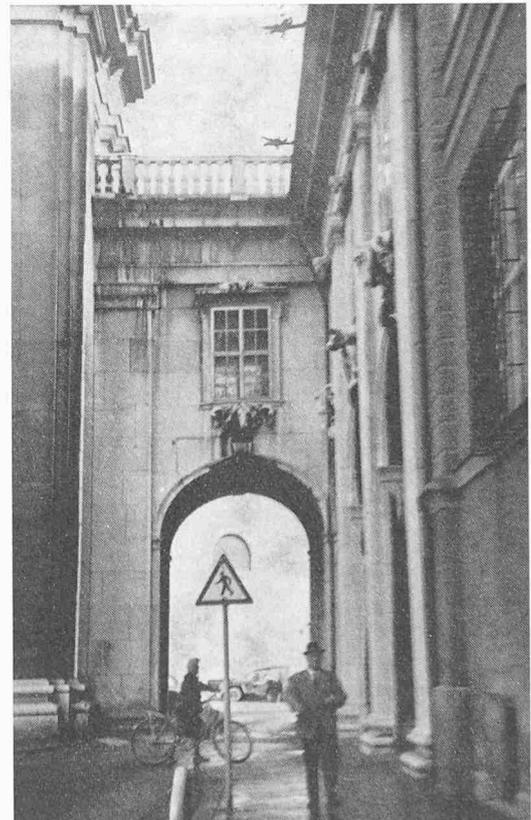
Bild 8 (rechts). Deformation der Domkolonnaden über der Felskante

Die oben beschriebene Felskante, an der die Nagelfluh praktisch lotrecht in die unbekannte Tiefe des mit Schluff erfüllten tieferen Salzachtales abtaucht, liess sich die ganze Stadt entlang durch die Deformationen an den vielen Bauten, die gerade über dieser Kante stehen, ohne weiteres nachweisen. Sie sei den Bautechnikern eine eindringliche Warnung. Die Ursulinenkirche mit ihren deformierten Fenstern und Türen wurde bereits erwähnt. Schwerste Risse wies auch das alte Klostergebäude (besonders auffällig an der Ecke Gstetengasse/Griesgasse) auf (Bild 3). Auch der neue Behrens-Trakt, das westlichste der Stiftsgebäude, mit seinen argen Mauerrissen, wurde schon erwähnt (Bild 5). Sehr eindrucksvoll ist die Deformation im ersten Bogen der Dom-Kolonnaden an der SW-Ecke des Domes (Durchgang zum Kapitelplatz, Bild 8).

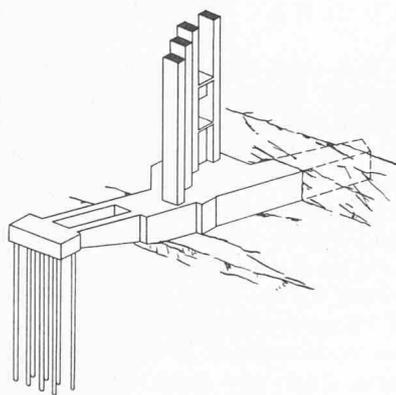
Bild 9. Kragkonstruktion der Bühnenhauspfeiler

Die Erkenntnis vom Vorhandensein zweier so gänzlich verschiedener Arten von Baugrund – Fels und Schluff – unter dem geplanten Neubau des Festspielhauses war grundlegend für die gemeinsame Forderung des Erdbaumechanikers (O.K. Fröhlich) und des Geologen (A. Kieslinger), dass jeder einzelne Bauteil nur auf einer der beiden Bodenarten – unabhängig von der anderen – gegründet werden dürfe. Wo einzelne Bauteile stellenweise über diese geologische Grenze herausragten, musste ihre Auflast mit Hilfe von Kragkonstruktionen auf den festen Fels übertragen werden (Bild 9).

Es musste also die Fundierung des Bühnenhauses umgeplant werden. Nach dem Vorschlag von Prof. O.K. Fröhlich wurde diese Pfeilergruppe des Bühnenhauses auf kräftige Stahlbeton-Konsolen gestellt, die tief in den Fels eingreifen. Übrigens wurden ihre Holme auf den Schluffbereich verlängert und dort auf Ramm-Pfähle gestellt. Die Fundamente dieser Bühnenpfeilergruppe wurden überdies durch mächtige lange Betonanker (zwei mit 6 m und einer mit 9,50 m Länge) gegen die Hinterwand des Mönchsberges verhängt (Bild 10).

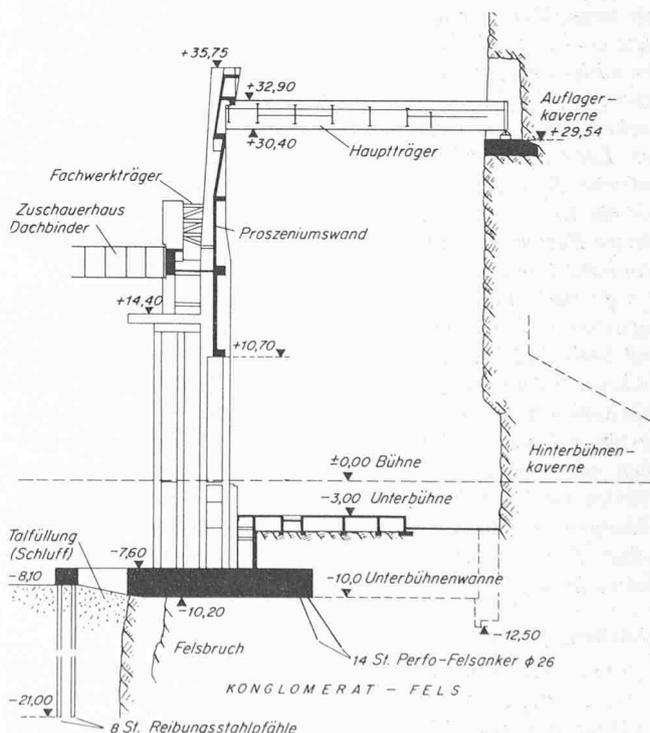
Bild 10 (rechts). Schnitt durch das Bühnenhaus
