Artikel: Zementgestein-Eigenschaften in 84 Jahre altem Eisenbeton
Autor: Gebauer, J. / Harnik, A.B.
DOI: <https://doi.org/10.5169/seals-72434>

In den Jahren 1889/90 wurde in Wildegg, Aargau, eine armierte Betonbrücke nach der Monier-Bauweise erbaut (Stahlbetonbogen mit seitlich angebrachten Wangen, Spannweite 37,2m). Es dürfte sich dabei um die erste Betonbrücke der Schweiz handeln. Da diese Brücke in den letzten Jahren infolge Trockenlegung des Fabrikkanals nicht mehr verwendet werden konnte, bot sich die Gelegenheit, sie vor dem Abbruch durch einen Belastungsversuch auf ihr Tragverhalten und ihre Materialeigenschaften zu untersuchen. Diese Arbeiten wurden unter der Leitung der EMPA Dübendorf und unter Mitwirkung der Techn. Forschungs- und Beratungsstelle (TFB) Wildegg, der Holderbank Management und Beratung AG (HMB) Holderbank und des Institutes für Baustoffe, Werkstoffchemie und Korrosion der ETH Zürich durchgeführt. Es sollte dabei die Frage beantwortet werden, wie sich dieser Beton heutzutage verhält und welches seine Eigenschaften bzw. die des armierten Brückentragwerkes nach über 80jähriger Lebensdauer sind.

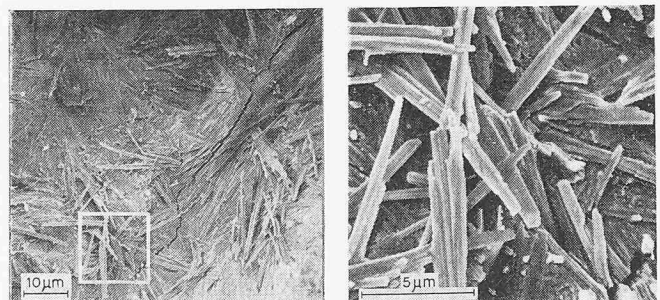
Bild 2. In einem Hohlraum gut entwickelte, dickere Nadeln, vermutlich eine Tobermorit-ähnliche Ausbildung. Am Grunde des Hohlraumes zieht sich ein Mikroriss von rd. 0,5 µm Breite hin. Das rechte Bild gibt je einen nochmals vergrösserten Ausschnitt des linken wieder

wachsen (siehe Bild 1). Die offenbar später an der Oberfläche aufgewachsenen Nadelchen könnten aus Kalziumsilikathydrat oder auch möglicherweise aus Kalziumkarbonat (Ca CO₃) bestehen, das aus der Reaktion des Kalziumhydroxids mit der Luftkohlendioxid entstand. Eine andere Form der Mikrostruktur zeigt Bild 2: Die gut entwickelten grösseren stengeligen Teilchen deuten auf eine Tobermorit-ähnliche Ausbildung (Kalziumsilikathydrat), wie sie u. a. von *Brunauer* [2], *Feldman* and *Sereda* [3] und *Esenwein* [4] beschrieben wurde. Die Länge dieser Nadelchen beträgt bis 20 µm, ihr Durchmesser bis 0,5 µm.
