Statische Probleme bei Instandstellungsarbeiten an der Jesuitenkirche in Luzern

Zeitschrift: **Schweizerische Bauzeitung**

Von Emil Schubiger, Künsnacht

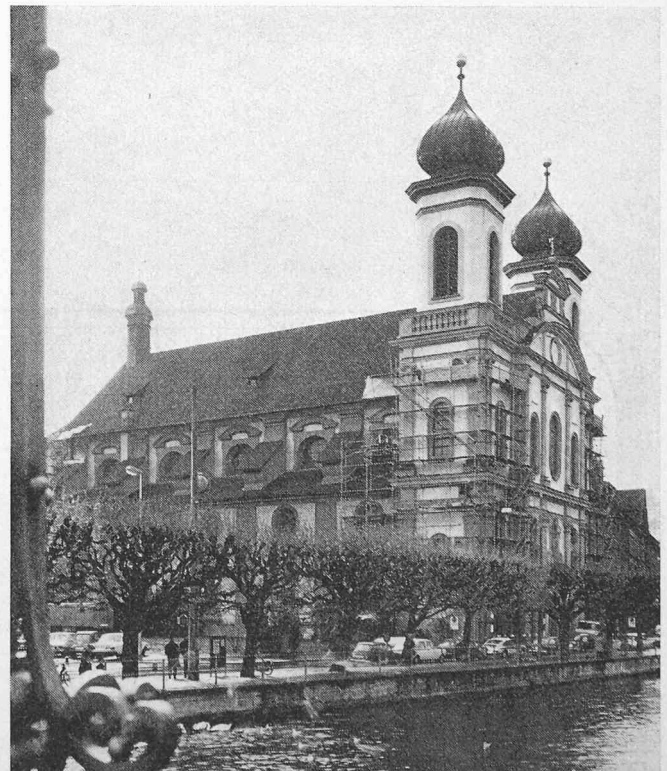
Bild 1. Ansicht von Osten. Turmgerüst zur Bedienung der hydraulischen Pressen beim Spannen der Kabel

Zur Ausführung der Sicherungsarbeiten wurden getrennte Submissionen für die Maurer-, Bohr-, Spann- und Injektionsarbeiten durchgeführt. Für die Vergebung waren neben dem Preis besondere Erfahrungen im Umgang mit historischen Bauwerken ausschlaggebend. Die kritische Phase im Konsolidierungsprozess war das Anspannen der Kabel. Das Umschnüren von lockerem Mauerwerk mit Kavernen und Holzeinlagen mit 400 Tonnen Zugkraft verlangte ausserordentliche Behutsamkeit. Die hydraulischen Pressen mussten gefühlvoll

von Hand bedient werden. Ein Stab von Beobachtern mit Lupen bewaffnet war auf kritische Stellen im und um den Bau verteilt und meldete dem Kommandoposten allfällige Bewegungen per Funk.
