# Zur Geschichte und zur Erneuerung der Scherzligschleusen in Thun

Autor(en): **Schönholzer, Albert**

Zeitschrift: **Schweizer Ingenieur und Architekt**

Band (Jahr): **97 (1979)**

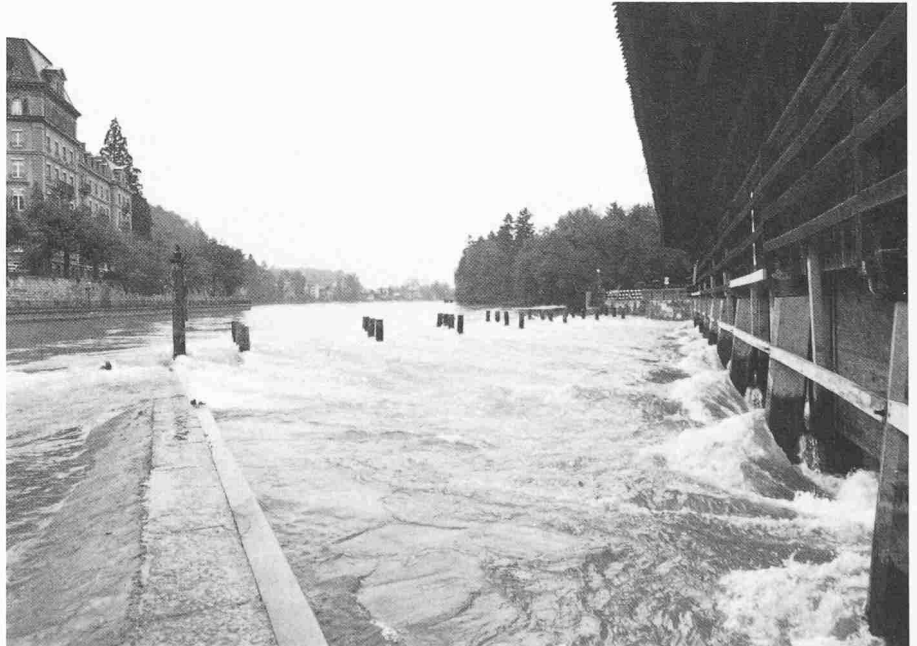
Blick flussaufwärts vom Bälliz-Zinggen. Die Pfähle der Hilfsbrücke konnten erst später entfernt werden
