# Die Gefahr der Betonkarbonatisierung

## Beispiele aus der Praxis

Von Charles Merminod, Genf

Zwecks einer geplanten Verstärkung von drei *stark befahrenen Strassenbrücken* wurde unsere Abteilung «Recherches & Applications» durch das Bauamt einer Schweizer Stadt mit der Untersuchung auf *Karbonatisierungstiefe* und *Eisenüberdeckung* beauftragt. Die

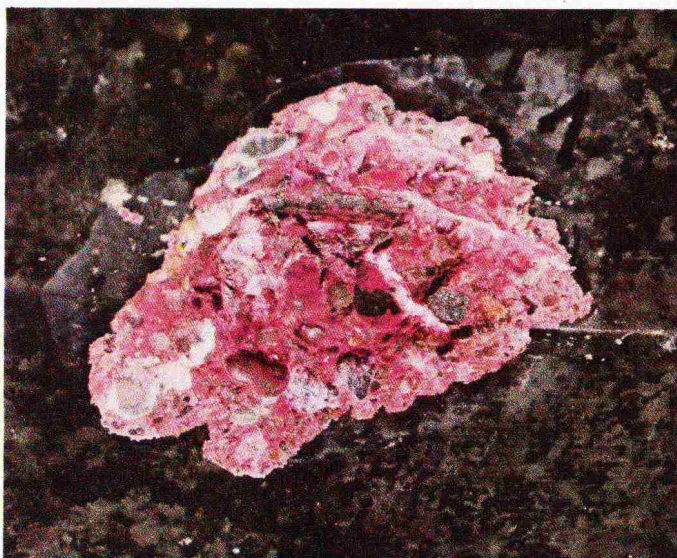
Brücke A. Keine Spur von Karbonatisierung im Alter von 42 Jahren! Der Verbund zwischen Stahleinlage und Beton ist gesund

Sämtliche Einlagen befinden sich in einer Tiefe zwischen 29 mm und 45 mm.

Die Karbonatisierungsgeschwindigkeit ist so niedrig, dass die ersten Eisen erst in mehr als 50 Jahren durch die Karbonatisierung erreicht werden sollten.

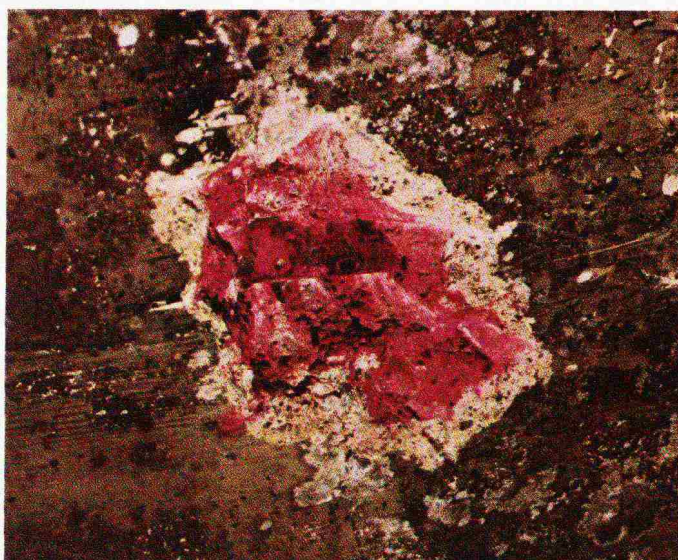
Brücke B. Die rote Färbung von Beton und Eisen zeigt, dass die Stahleinlage noch vollständig in der alkalischen Zone des Bauwerkes liegt

Durch eine fachgerechte Karbonatisierungsbremse kann diese Brücke noch gegen zukünftige Beschädigungen geschützt werden.

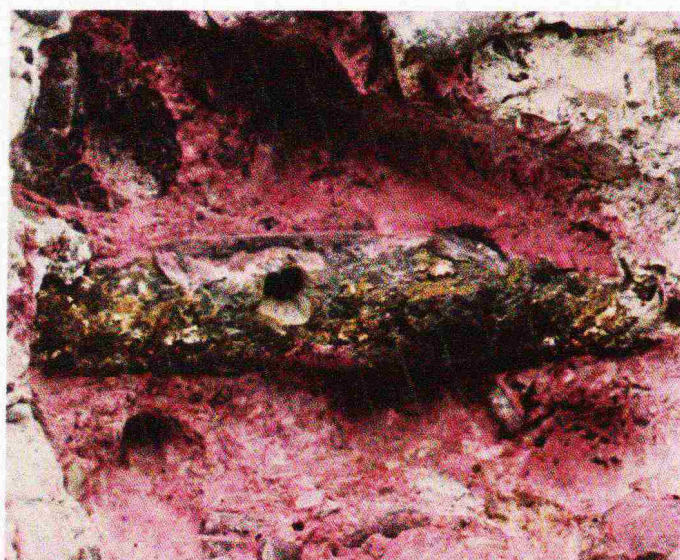
Brücke C. Der untere Drittel dieses Armierungseisens wurde durch die Karbonatisierung erreicht und die beginnende Oxidation bewirkt bereits eine Trennung von Eisen und Beton

Die zuständige Behörde sah sich zu unfallverhütenden Massnahmen gezwungen. Teilabbruch und Ersatz der Tragarmierung dieser Brücke sind unumgänglich.

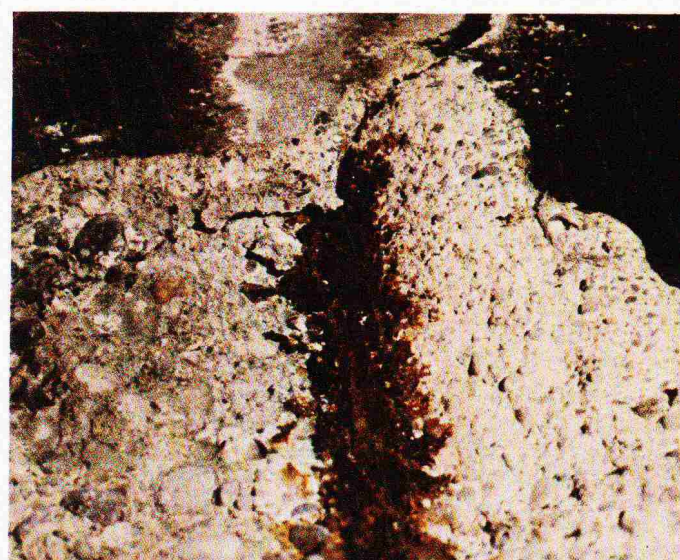
30% der Eisen befinden sich innerhalb der minimalen Karbonatisierungstiefe und sind korrodiert! An sechs Stellen wurde die Betonüberdeckung bereits gesprengt und die entsprechenden Eisen durch Oxidation vernichtet.

Brücke C. Die Stahleinlage von 30 mm Durchmesser besteht nur noch aus Eisenoxid!
