**Artikel:** Der Furka-Basistunnel: Projekt und Bauausführung  
**Autor:** Amberg, Rudolf  
**DOI:** <https://doi.org/10.5169/seals-74819>

# Der Furka-Basistunnel

## Projekt und Bauausführung

Von Rudolf Amberg, Sargans/Zürich

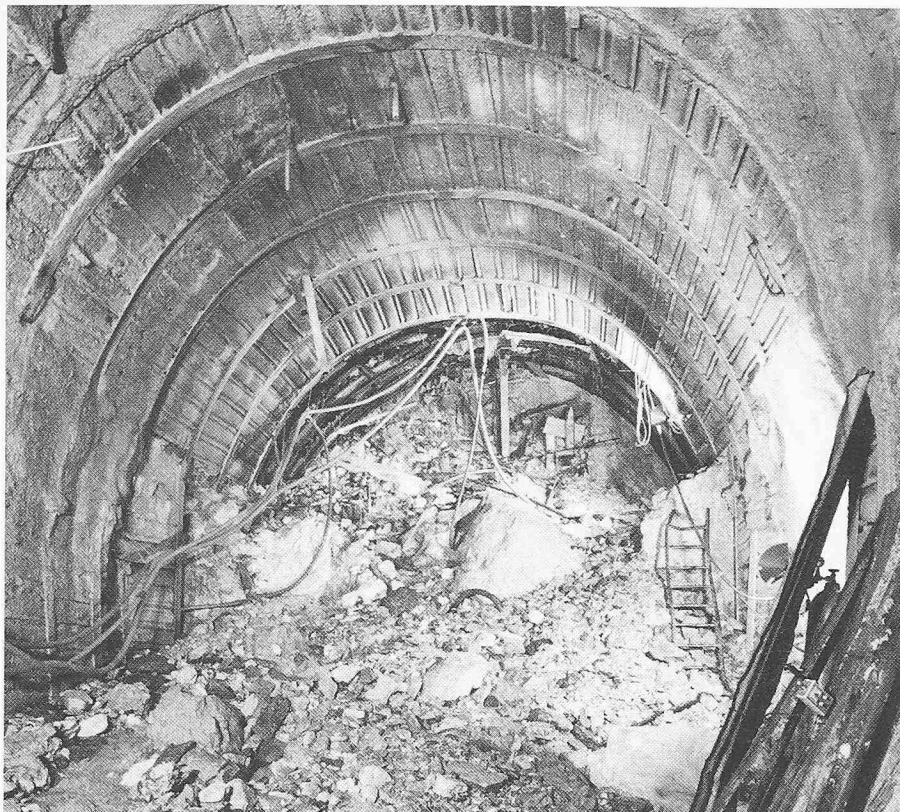
Bild 7 (oben). HuFeisenprofil. Deformationen im Stahleinbau bei Tm 8500

In Mittellos begannen sich die Felsverhältnisse durch das Auftreten von *Lamprophyren* zu verschlechtern. Der hufeisenförmige Stahleinbau (Bild 7) deformierte in den Lichtraum.
