**Artikel:** Korrosionsschäden an elektrischen Schaltschränken und deren Sanierung  
**Autor:** Schneider, Friedrich  
**DOI:** <https://doi.org/10.5169/seals-76130>

# Korrosionsschäden an elektrischen Schaltschränken und deren Sanierung

Von Friedrich Schneider, Luzern

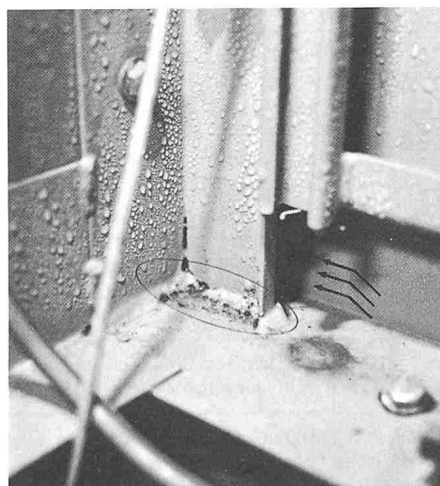
Bild 6. Kondenswasserbildung und Verschimmelung im Fussrahmen eines Apparateschranks

Bild 6 zeigt die untere hintere Fussrahmenkonstruktion eines elektrischen Apparateschranks. Ohne die gewählte Konstruktion zu diskutieren, ist beson-

ders die mit drei Pfeilen gekennzeichnete hintere «Tasche» zu beachten. Im Werk des Herstellers wurden alle Schränke gleicher Konstruktion nassgespritzt – für normale Anwendungen bisher bewährt, nicht aber im vorliegenden Fall extremer Betriebsbedingungen. Mit einigermaßen vertretbaren Arbeitskosten, die ja zu einem wesentlichen Teil den in der Submission eingerichteten Angebotsbetrag bestimmen, ist es praktisch nicht möglich, in der Tasche eine auch nur bedingt dauerhaft korrosionsschützende Beschichtung aufzubringen. Das massive Abkantprofil ist deshalb auch schon nach kurzer Zeit, ausgehend von der Tasche, von innen nach aussen durchgerostet.

Dieses Beispiel ist geradezu typisch für die fehlende Koordination der Konstruktion mit den betriebsinternen Fertigungsmöglichkeiten. Lassen sich solche Taschen nicht vermeiden, so sind sie entweder in aufwendiger Handarbeit zu beschichten oder dann ist anstelle des Nassspritzens das Fluten anzuwenden.

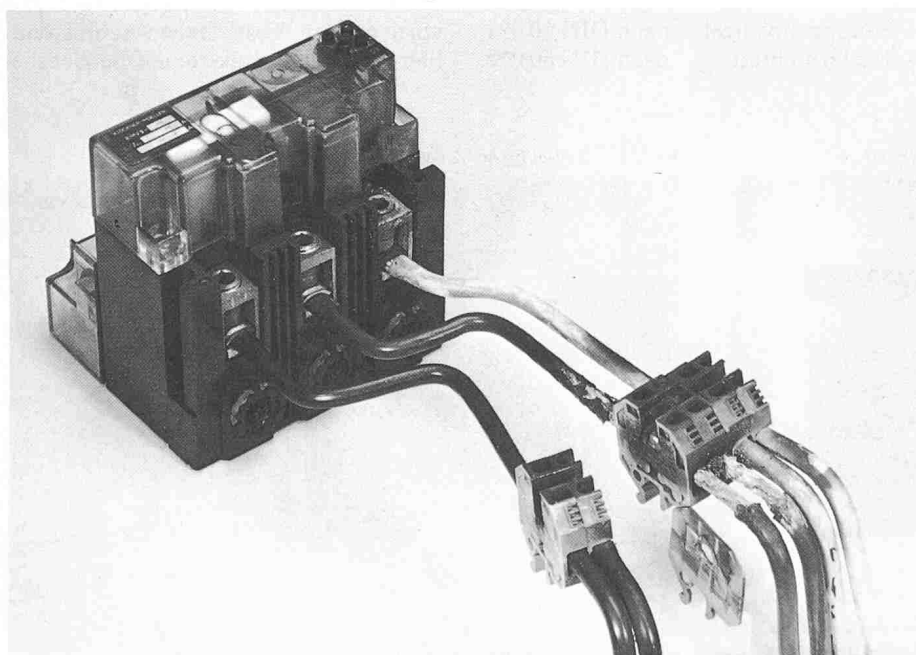
Bild 14. Korrodierte Thermoblock mit beschädigten Klemmen

Alle Sanierungsarbeiten, inklusive die Auswechslung von über 4200 Leitungsschutzschaltern und verschiedenen elektrischen Apparaten, wurden ohne nennenswerte Betriebsunterbrechungen und zu einem wesentlichen Teil unter Spannungen bis zu 1000 V durchgeführt. Bild 14 zeigt einen korrodierten Thermoblock sowie infolge hoher Luftfeuchtigkeit und Verschmutzung durch Kriechströme beschädigte Klemmen aus dem 1000-V-Netz. Dank einer ausgesuchten und betreuten Mannschaft hat sich während der mehrjährigen Sanierungsdauer kein Unfall ereignet.
