Zeitschrift: Schweizer Ingenieur und Architekt
Herausgeber: Verlags-AG der akademischen technischen Vereine
Band: 104 (1986)
Heft: 45

Artikel: Erste Betonkanuregatta in Deutschland
Autor: Brux, G.
DOI: <https://doi.org/10.5169/seals-76300>

Erste Betonkanuregatta in Deutschland

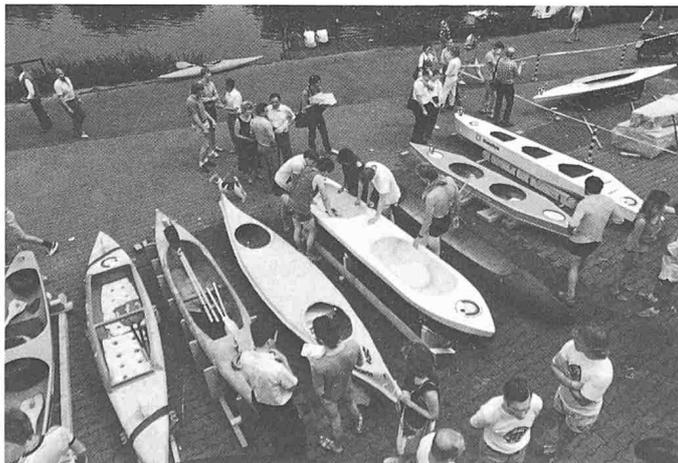
Bild 1. Ausstellung der in Konstruktion, Design und Farbe sehr unterschiedlichen Boote zur Begutachtung durch die Preisrichter auf die Zuschauer

und Rotterdam mit vier Booten vertreten. Ideen und Ausführung der Boote waren ebenso unterschiedlich, wie die Dicken der Bootswände, die Bootsgewichte und die farbenfrohe Bemalung der Boote (Bild 1). Um der Kreativität breiten Raum zu lassen, waren die Vorgaben für die Boote zur Regatta bewusst weit gelassen. Bedingung jedoch war, dass die Boote aus Beton unter Verwendung von Zement (nach DIN 1164 oder bauaufsichtlich zugelassen) als Bindemittel gebaut werden mussten.
