**Zeitschrift:** Schweizer Ingenieur und Architekt  
**Herausgeber:** Verlags-AG der akademischen technischen Vereine  
**Band:** 105 (1987)  
**Heft:** 30-31: Die Neubauten auf dem Jungfrauoch: 75 Jahre Jungfraubahn

# Ingenieurprobleme vor und während des Baus

## Grundlagenbeschaffung für die Projektierung

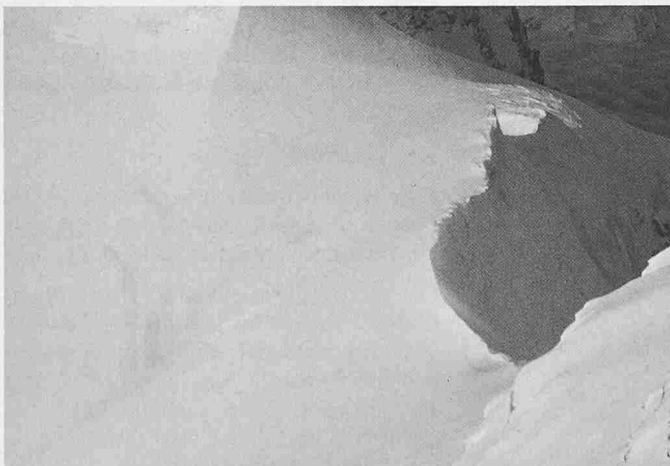
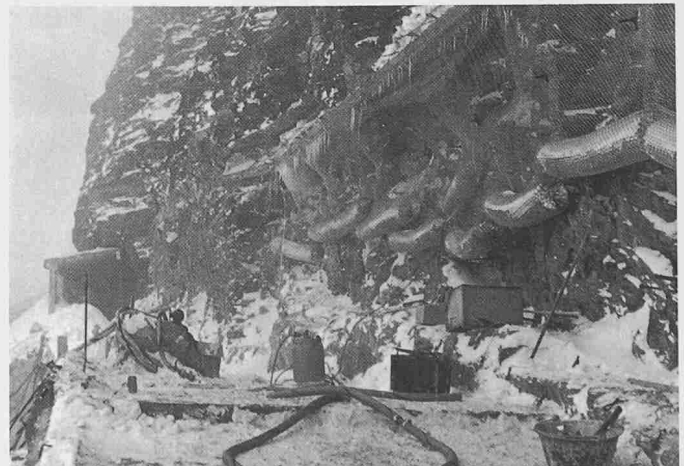
Bei sonst guter Witterung kam immer wieder Wind auf, der mit über 250 km/h über die Baustelle fegte und alles, was nicht hundertprozentig gesichert war, fortblies oder unter meterhohen Schneemassen begrub. Feine Eiskristalle peinigten die Gesichter der Bauarbeiter oft wie Nadeln

Rund 6000 m<sup>3</sup> Fels mussten abgetragen werden, um Platz für das neue Berghaus zu schaffen. Auch im Sommer lagerten Schneeverwehungen über Nacht oft 5 bis 6 m Schnee ab. Fortlaufend mit dem Aushub überzogen Arbeiter unter Anleitung und Mithilfe von Bergführern die bis 28 m hohe, senkrechte Felswand mit einem verankerten, engmaschigen Diagonalgeflecht

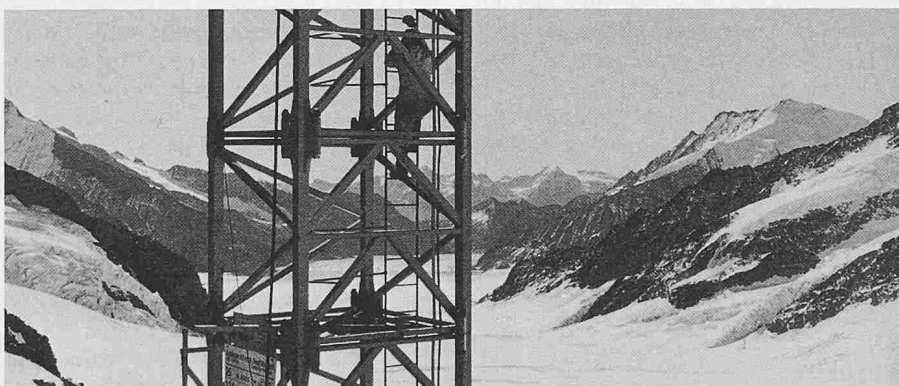
Mit dem höchsten Baukran, Auslegerhöhe rund 40 m, einem «Selbstaufsteller», wurde der kleinere Baukran aufgerichtet. Um Windkräften bis 250 km/h standzuhalten, waren Kranfundamente mit etwa 110 m³ Beton erforderlich. Das Haus wurde «um die Krane» gebaut; die Demontage erfolgte spektakulär mit Hilfe eines Grosshelikopters

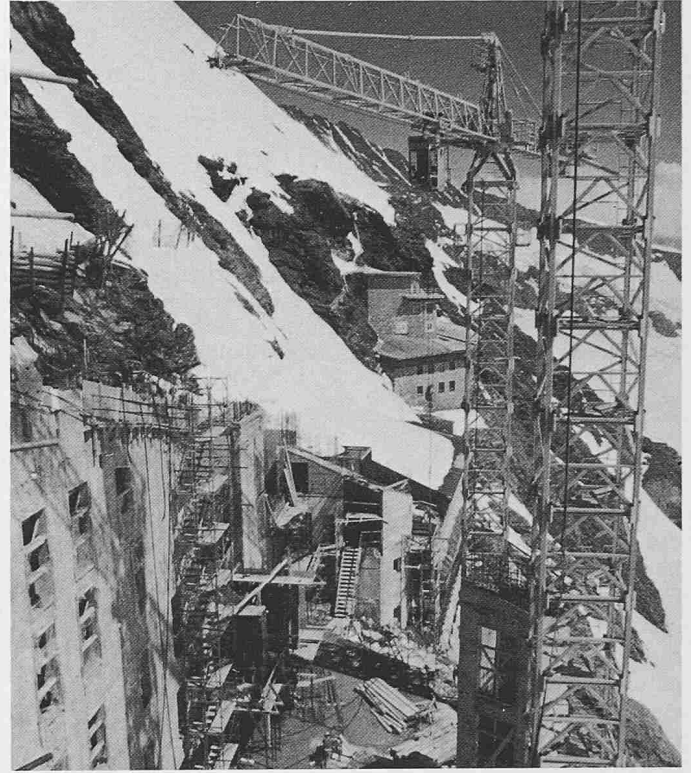
Zwei speziell für das Jungfrauojoch konstruierte Baukrane wurden – wie alle andern Bauteile in kleine Elemente zerlegt – mit der Wengernalpbahn und der Jungfraubahn auf 3450 m Höhe transportiert. Für den Kranführer eine verantwortungsvolle Aufgabe hoch über dem Aletschgletscher; die Höhe des Aufstiegs über die vereiste Stahlleiter zur Krankabine unterstrich diese Verantwortung
