**Artikel:** Fragen der Luftdurchlässigkeit bei einer Holzkonstruktion  
**Autor:** Preisig, Hansruedi / Michel, Daniel  
**DOI:** <https://doi.org/10.5169/seals-76511>

# Fragen der Luftdurchlässigkeit bei einer Holzkonstruktion

Von Hansruedi Preisig, Zürich, und Daniel Michel, Dübendorf

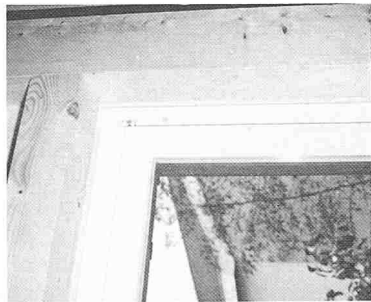
| Detail-<br>konstruktion | Detailschnitt | Aufnahme während der Ausführung | Innenaufnahme (analoger Bildauschnitt wie bei der thermographischen Aufnahme) | Thermographische Innenaufnahme (Aufnahme bei einer künstlich erzeugten Druckdifferenz innen/aussern und einer Temperaturdifferenz von 15 K) | Beurteilung |
|---|---|---|---|---|---|
| des Fensters in der Giebelwand | | <br>Polymer-Bitumenbahn auf Holzschalung, bei Fenster zwischen Hilfsrahmen und Holzriegel verlaufend | | | Anschluss des Hilfsrahmens an die Holzkonstruktion sowie des Fensterrahmens an den Hilfsrahmen luftdicht, keine schwarzen «Schnäuze» wegen eindringender Kaltluft sichtbar<br>Schwarze Stellen am Isolierglas wegen der Wärmebrückenwirkung durch den Randverbund der Fensterscheibe |

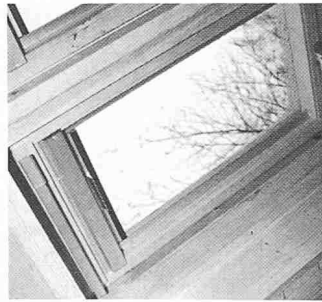
| Detail-<br>konstruktion | Detailschnitt | Aufnahme während der Ausführung | Innenaufnahme (analoger Bildauschnitt wie bei der thermographischen Aufnahme) | Thermographische Innenaufnahme (Aufnahme bei einer künstlich erzeugten Druckdifferenz innen/aussern und einer Temperaturdifferenz von 15 K) | Beurteilung |
|---|---|---|---|---|---|
| des Fensters in der Dachfläche | | <br>Polymer-Bitumenbahn bei Dachfenster auf «Holzkiste» bis zwischen Anschlagsteil und Fensterahmen geführt | | | Anschluss des Fensterrahmens an die «Holzkiste» luftdicht<br>Schwarze Stellen wegen Luftintritten bei den Fälschen zwischen Flügel und Rahmen<br>Schwarze Stellen am Isolierglas wegen der Wärmebrückenwirkung durch den Randverbund der Fensterscheibe |

Die Überprüfung der An- und Abschlüsse sowie der Durchdringungen mit der Infrarot-Thermographie hat mit Ausnahme der Fensterfälsche keine nennenswerten Lufteintritte ergeben. Die thermographisch überprüften Stellen zusammen mit den Konstruktions- und Ausführungsdetails sowie eine Beurteilung gehen aus den Zusammenstellungen 2 und 3 hervor.
