**Artikel:** Der Wiederaufbau der Nikolaikirche in Berlin  
**Autor:** Wieja, Klaus  
**DOI:** <https://doi.org/10.5169/seals-85660>

# Der Wiederaufbau der Nikolaikirche in Berlin

**Die Nikolaikirche ist eine der ältesten Kirchenbauten Berlins. Sie wurde als dreischiffige Backsteinhalle mit Umgangschor und Kappellenkranz zwischen 1380 und 1470 anstelle einer Feldsteinbasilika aus dem ersten Drittel des 13. Jahrhunderts erbaut. Die Kirche wurde im Zweiten Weltkrieg weitgehend zerstört. Sie dient heute nach abgeschlossener Rekonstruktion als Ausstellungsraum.**

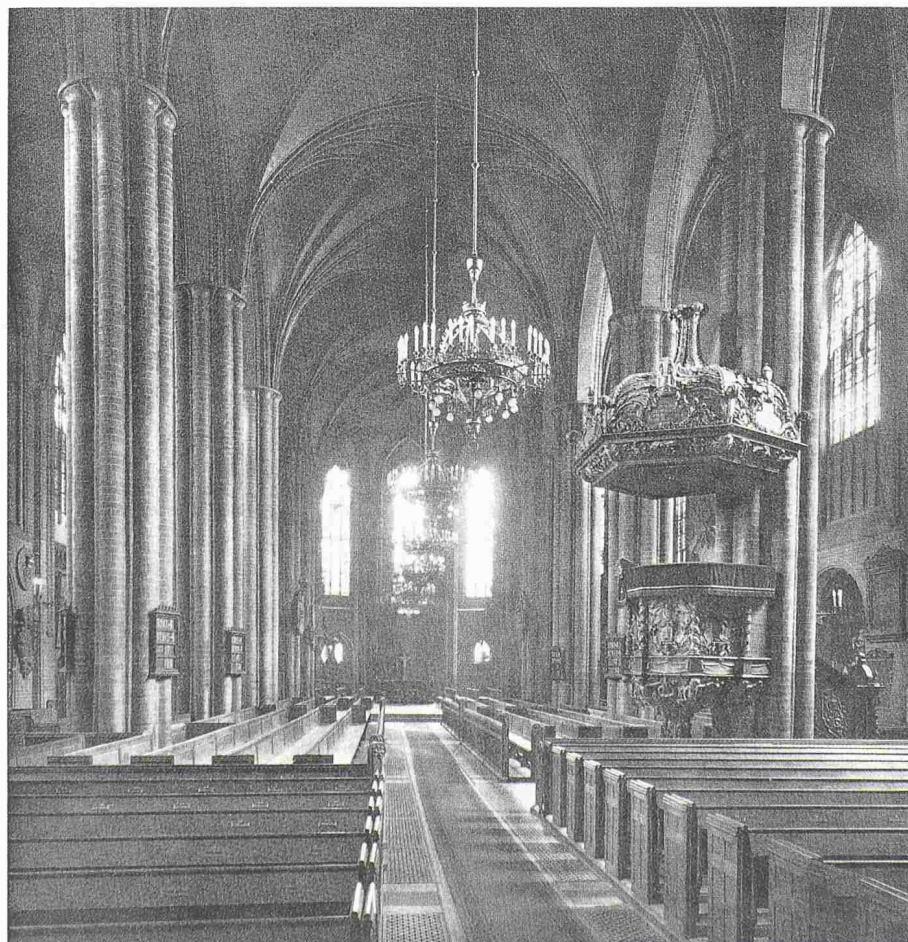
*Die Nikolaikirche vor der Zerstörung, Hauptschiff*
