**Artikel:** Die Brüniglinie - Risiken einer Alpenbahn  
**Autor:** Honegger, R.  
**DOI:** <https://doi.org/10.5169/seals-85750>

## Die Brüniglinie – Risiken einer Alpenbahn

VON R. HONEGGER,  
LUZERN

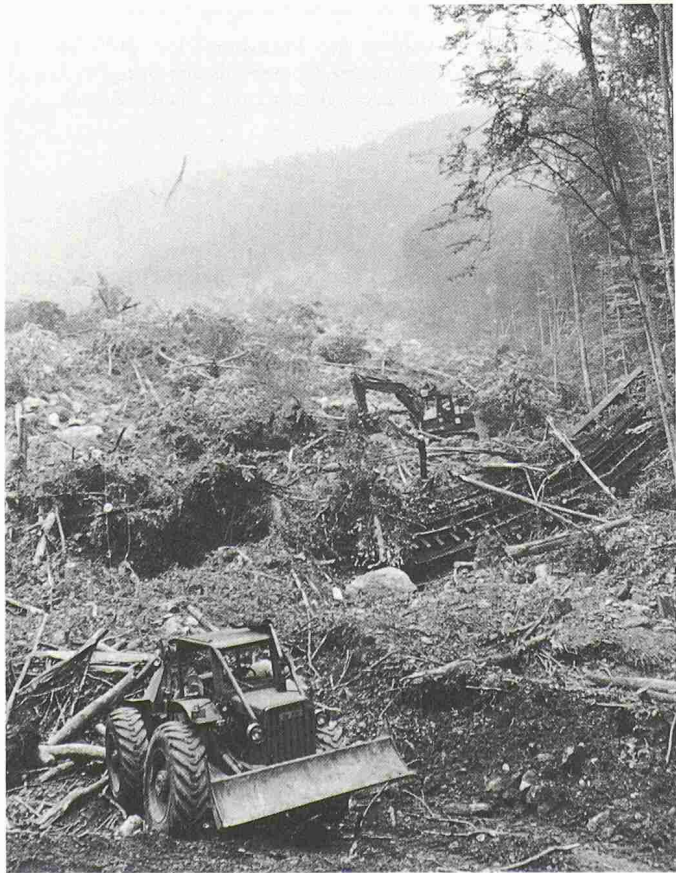
Bild 3. Rutschmasse im unteren Teil, rechts erkennbar die Sahl-fachwerkbrücke der SBB. (Foto: J. Reinhard, Sachseln)

Am 8. Sept. 86 um 10.38 setzten sich zwischen Giswil und Kaiserstuhl ca. 900 000 m<sup>3</sup> Felsmaterial in Bewegung und rissen 200 m Gleis samt zwei Brücken weg. Die 60 t schwere Stahlfachwerkbrücke von 36 m Länge über den Deltigraben wurde 200 m hangabwärts geschleudert und die 1980 gebaute Stahlbetonbrücke über den Leitigraben wurde trotz intensiver Suche nicht mehr gefunden (Bild 3). Gleis, Fahrleitung und Kabel waren vollständig zerstört. Grossblockige Felsbrocken und Bäume lagen dort, wo das Trasse der Brünigbahn dieses Gebiet durchquert hatte.
