**Artikel:** Neubau der Bahnlinie durch das Rutschgebiet  
**Autor:** Steffen, Anton F.  
**DOI:** <https://doi.org/10.5169/seals-85752>

## Neubau der Bahnlinie durch das Rutschgebiet

## Nationalstrassenprojekt Querung Bergrutsch Giswil

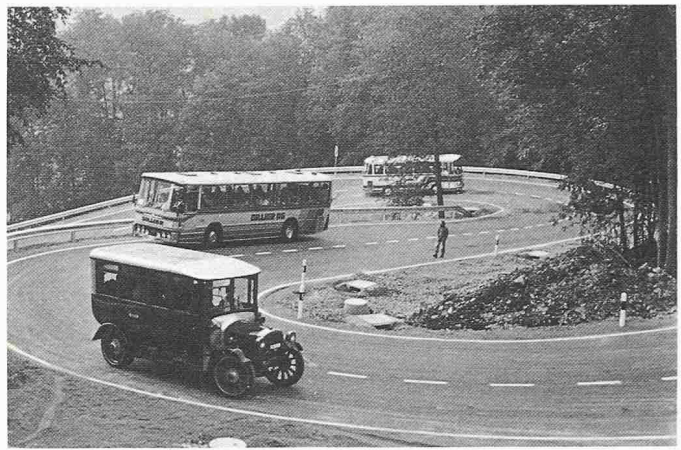
Bild 6. Fertiggestellte Notstrasse anlässlich der Verkehrsübergabe

Die letzten vier Tage wurden für den Belagseinbau sowie weitere Fertigstellungsarbeiten wie Sickerleitungen, Begrünung, Anpassungen, Leitplanken, Signalisation und Markierung verwendet. Am 30. September, um 17.30 Uhr, konnte der Baudirektor anlässlich einer schlichten Feier die Notstrasse dem Verkehr übergeben. Gleichzeitig nahmen auch die SBB ihren fahrplanmässigen Betrieb wieder auf, wobei zwischen Giswil und Kaiserstuhl auf den Autobus umgestiegen werden musste.

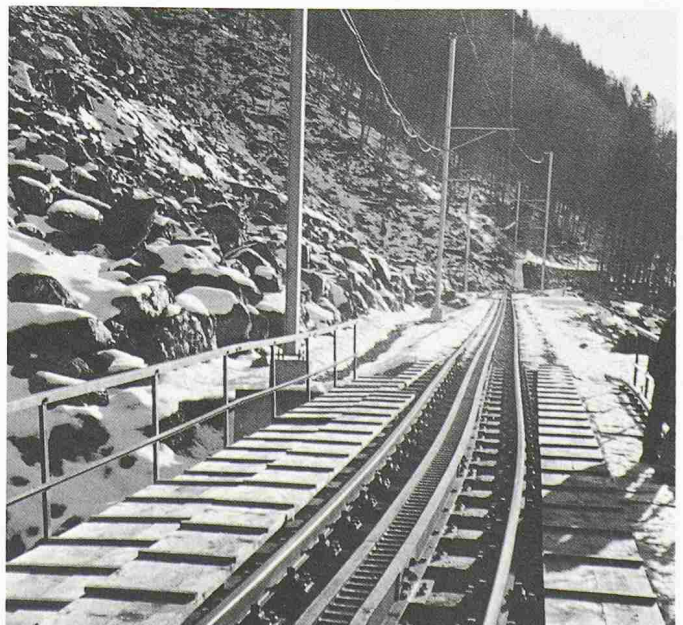
Bild 5. Die betriebsbereite Brünigstrecke im Rutschhang

Nach Fertigstellung des Rohplanums wurden die Arbeiten für das Schotterbett, die Geleise und die Fahrleitung unmittelbar aufgenommen, so dass die Bahnlinie Mitte Dezember (Bild 5) betriebsbereit war. Nach einer gründli-

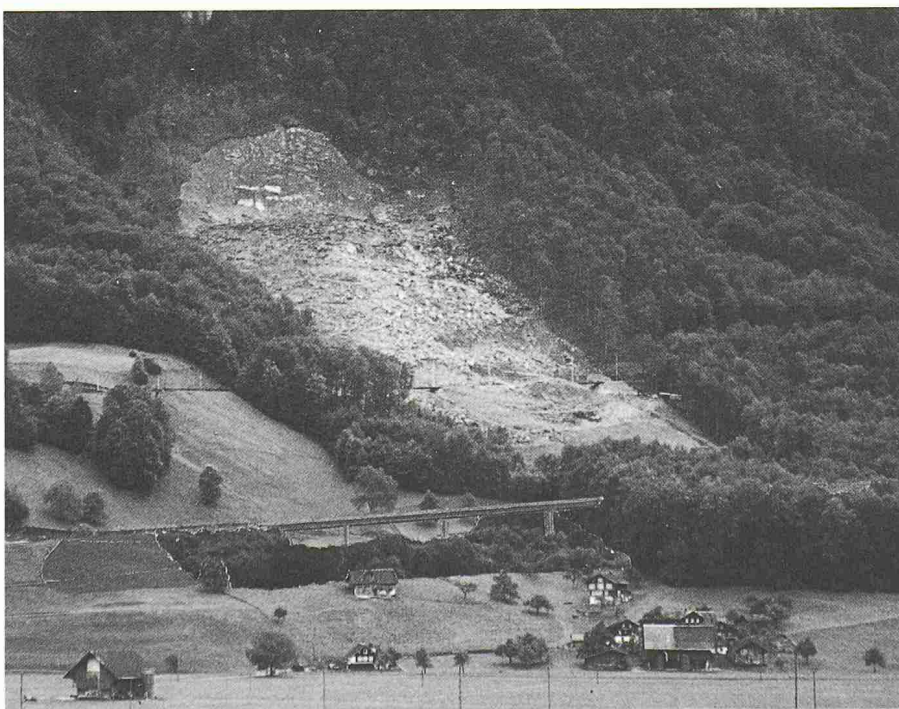
Bild 1. Gesamtansicht: N8 Querung Bergrutsch Giswil mit Brücke Buechholz (Fotomontage) gemäss Auflageprojekt

Das Projekt der Querung des Bergrutsches Giswil (Bild 1) orientiert sich an den Empfehlungen der Behördendelegationen im N8-Variantenvergleich Brienzwiler-Ewil, welche vom Bundesamt für Strassenbau und vom Regie-
