**Artikel:** Korrosion an Bewehrungsstählen: Versuche in chloridfreiem und chloridhaltigem Beton ohne und mit kathodischem Schutz  
**Autor:** Müller, R.O. / Wolter, H.  
**DOI:** <https://doi.org/10.5169/seals-85837>

# Korrosion an Bewehrungsstählen

Versuche in chloridfreiem und chloridhaltigem Beton ohne und mit kathodischem Schutz

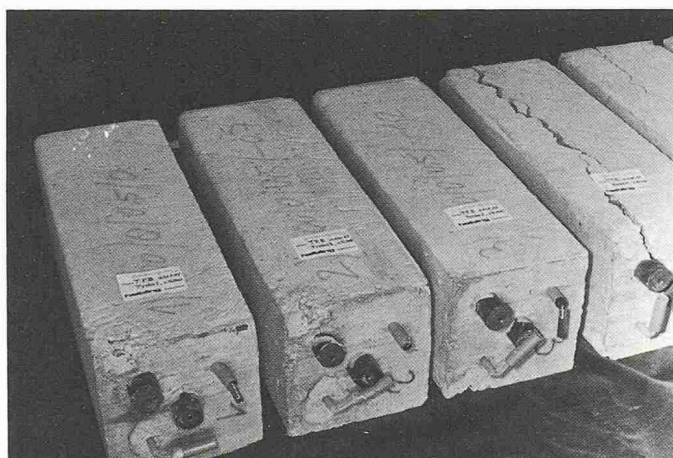
Bild 8. Die Betonprismen 1-3 (ohne Chloridzusatz) waren am Versuchsende noch intakt

Die Prismen 1 bis 3 ohne Zusatz von Chlorid zeigten eine passive Eisenoberfläche ohne jeglichen Angriff. Ein Schutzstrom von etwa  $1$  mA/m<sup>2</sup> war in der Lage, das Ruhepotential von etwa  $-50$  mV um  $100$  bis  $200$  mV auf  $-200$  mV zu senken (Bild 8).
