Artikel: Die abgesenkte Reussbrücke Wassen: Einsturzgefahr, dramatischer Wettlauf mit der Zeit, den Einsturz zu verhindern, Sicherungsnotmassnahmen
Autor: Huber, Heribert
DOI: <https://doi.org/10.5169/seals-77126>

Die abgesenkte Reussbrücke Wassen

Einsturzgefahr, dramatischer Wettlauf mit der Zeit, den Einsturz zu verhindern, Sicherungsnotmassnahmen

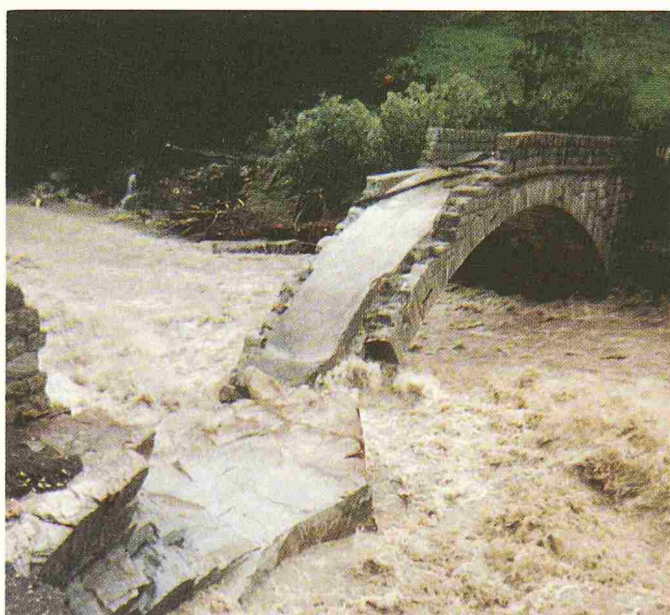
- Das «Schluchtenbrüggli» oberhalb der Reussbrücke Wassen wurde auf der linken Seite fast vollständig weggerissen (Bild 3).
- Die Reussbrücke Wassen wurde durch die flankierend angreifende

Bild 3. Schluchtenbrüggli oberhalb der Reussbrücke Wassen
Bildautor: R. Kalbermatten

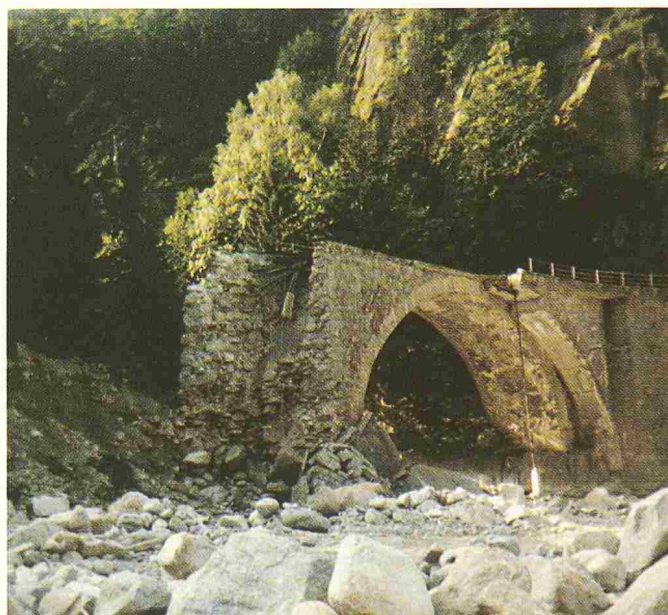
- Das Fundament des Widerlagers und der Stützmauer Lehnenviadukt Kantonsstrasse wurde untergraben und in einer Breite von 4 m freigelegt (Bild 7).
- Die Kantonsstrasse oberhalb und unterhalb der Meienreussbrücke wurde auf grossen Strecken weggerissen. Die Meienreussbrücke wurde stark beschädigt (Bilder 8 und 9).
- Die Sägerei Walker war unterspült und drohte einzustürzen).

Bild 8. Meienreussbrücke am 25.8. 1987, Flussunterseite, abgebrochene Verbreiterung, aus dem Jahre 1949, bis über den Scheitel zerstörter Betonbogen
Bildautor: R. Kalbermatten

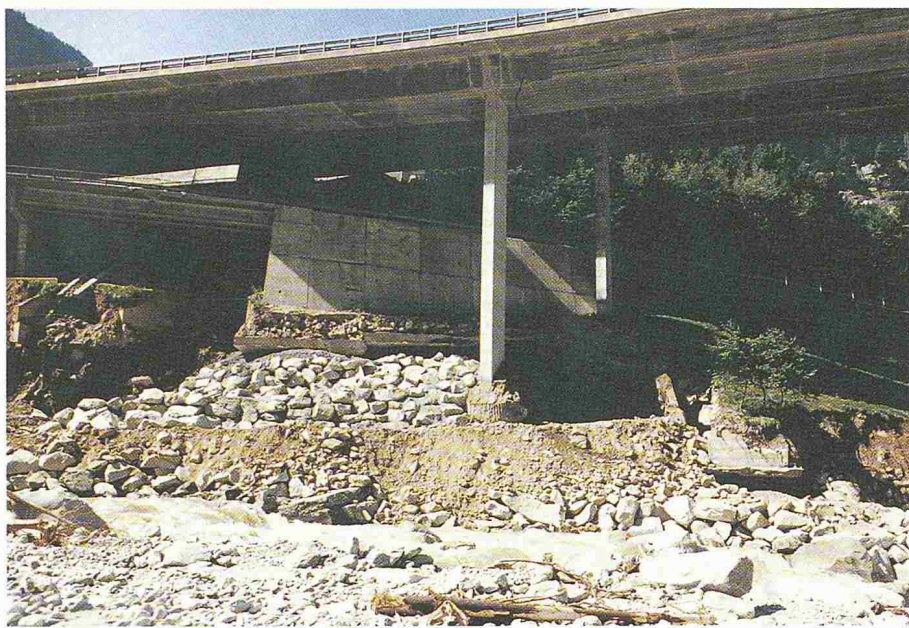
Bild 12. 15000 m³ Stein- und Steinbruchmaterial; gelungene Unterstellung von Widerlager und Stützmauer am 29.8.1989, Mitternacht
Bildautor: T.R. Schneider, 1879/8

Unter dem äussersten Einsatz aller Kräfte und durch die stets grossartige Unterstützung des Regierungsrates und des Kantonsingenieurs konnte am Samstag, 29. August 1987, 24.00 Uhr, der Stützkörper bis unter die Fundamente von Widerlager und Stützmauer des Lehnenviaduktes Kantonsstrasse erstellt werden. Am Sonntagmorgen um 02.00 Uhr war der letzte Betonpfropfen eingebracht. Die Brücken waren fürs erste gesichert (Bild 12). An dieser Stelle sei den Unternehmern R. Kalbermatten, den Gebrüdern Mattli und allen Mitarbeitern gedankt. Insbesondere war I. Kieliger als Baggerführer permanent extrem gefährdet. Seine Leistung sei hier gewürdigt, stellvertretend für alle, die da unten arbeiten oder sich aufhalten mussten. Einen besonderen Dank gilt hier auch Frau Josy Kalbermatten, die alle zu jeder Tages- und Nachtzeit mit Speis und Trank liebevoll umsorgte.

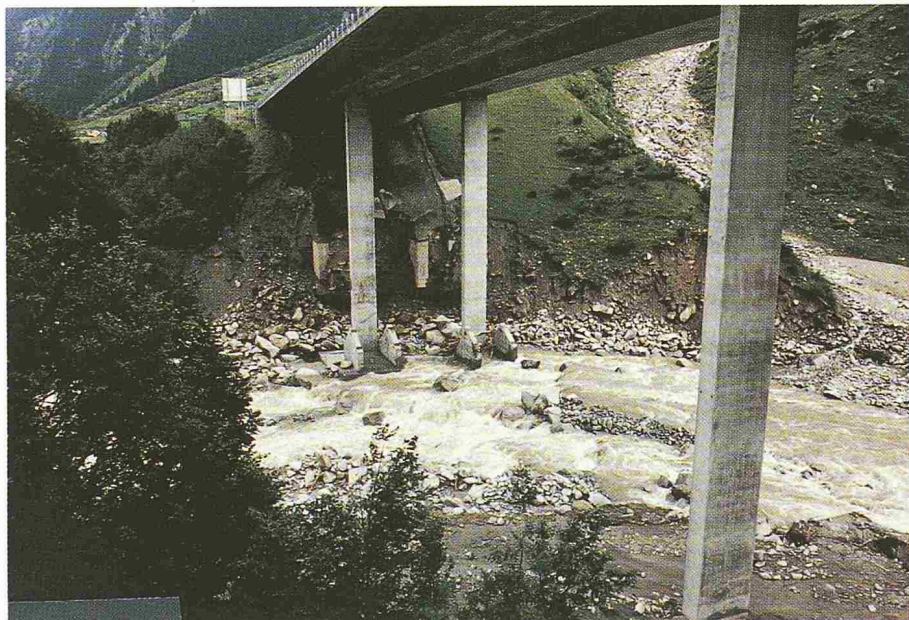
Bild 13. Rechtes Ufer beim Widerlager Nord, und Pfeiler B/G
Bildautor: T.R. Schneider, 1878/25

Weitere Sicherungsmassnahmen wurden auch rechts der Reuss beim Widerlager und den Pfeilern B und G notwendig (Bild 13).
