Artikel: Die Rekonstruktion und Sanierung der Reussbrücke Wassen
Autor: Bräm, E.
DOI: <https://doi.org/10.5169/seals-77131>

Die Rekonstruktion und Sanierung der Reussbrücke Wassen

VON E. BRÄM,
ZÜRICH

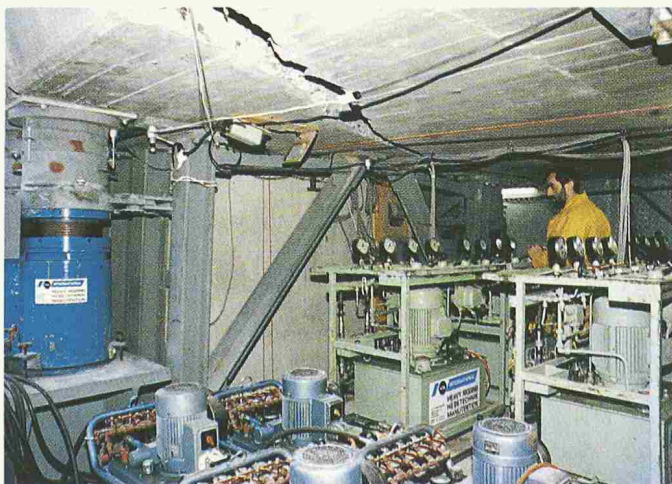
Bild 9. Hydraulikaggregate und horizontale Pressenfixierung (L. Buscarlet)

nerseits über die den einzelnen Pressen zugeordneten Manometer, die über den Hydraulikaggregaten im direkten Sichtbereich des Bedienungsmannes angebracht waren (Bild 9). Andererseits wurde der Öldruck jeder Presse mittels eines Druckaufnehmers in die Messzentrale übertragen und dort die entsprechende Kraft angezeigt.
