Eingleisige Schmalspurbahntunnels: Sanierung unter Betrieb

Eingleisige Schmalspurbahntunnels

Sanierung unter Betrieb

Beispiel: Sanierung des Grengiols-Tunnels

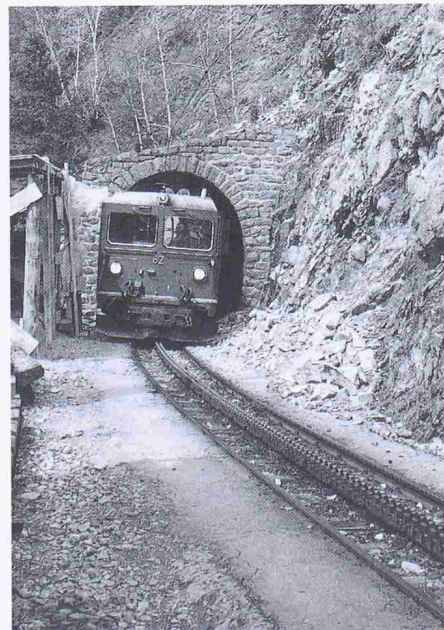
Bild 1. Enge Platzverhältnisse beim Portal

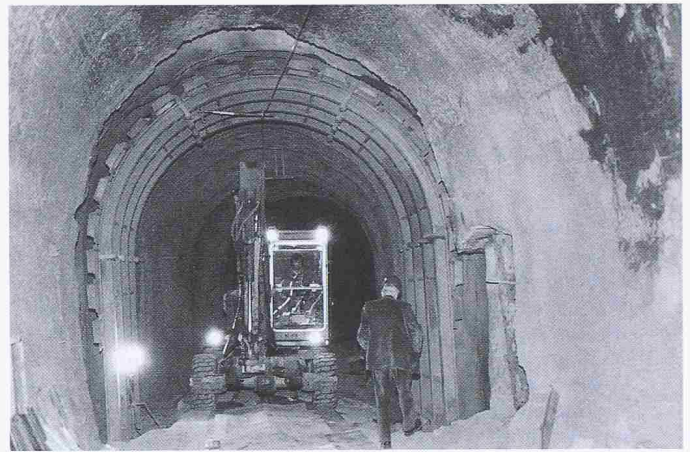
Bild 9. Stahlschutzschild im Bereich eines frisch ausgeweiteten Abschnitts

Nebst installativen Verstärkungen, welche ein wechselseitiges Arbeiten von unten und von oben her ermöglichten, wurden zur Beschleunigung der Arbeiten zwei Stahlschutzschilder eingesetzt (vgl. Bild 8). Diese bauseits beschafften, rund vier Meter langen Stahlschutzschilder wurden jeweils am Schichtende unter die frisch ausgebrochenen

Partien geschoben. Somit konnte die provisorische Sofortsicherung pro Ausbruchsetappe auf ein Minimum beschränkt werden, denn die Schilder hätten ein Herunterfallen von Gewölbe- bzw. Felsteilen auf das Bahntrasse verhindert. Damit hat man eine zeitliche Verlängerung der Ausbruchphase und eine Verkürzung der anschliessend notwendigen Felssicherungsphase erzielt, was - ohne zusätzliches Sicherheitsrisiko - zu einer deutlichen Arbeitsbeschleunigung führte. Alle diese Massnahmen brachten die erhoffte Leistungssteigerung von bisher im Durchschnitt 0,5 m pro Arbeitstag um 100% auf 1,00 m. Im letzten Baujahr erreichte man gar eine Durchschnittsleistung von 1,15 m pro Arbeitstag.
