# Ökologische Auswirkungen einer naturnahen Bachsanierung

## Der Guldentalbach – ein Beispiel für naturnahe Bachsanierung

## Technische Sanierungsmassnahmen und ihre ökologischen Auswirkungen

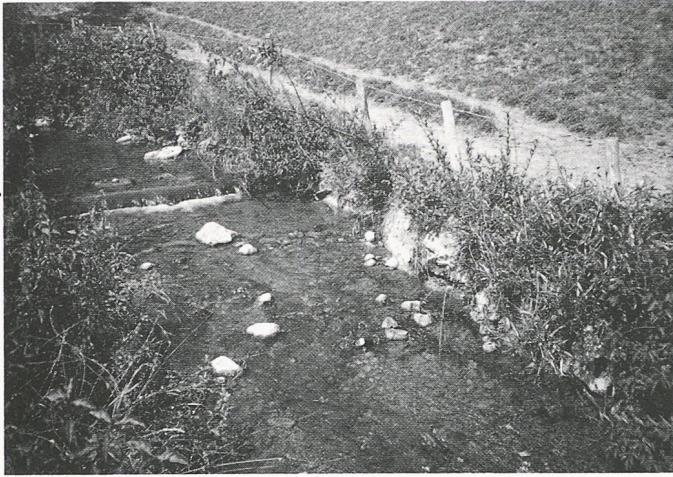
### Fallbeispiel 1

Zur Sohlenstabilisierung wurde eine einfache Schwelle aus entrindetem Weisstannenrundholz (Durchmesser = 0,2m) eingebaut. Am Böschungsfuss erfolgte der Einbau von Blocksatz aus Jurakalksteinblöcken mit Buschlagen oder Asteinlagen. Die Böschungsoberfläche wurde örtlich mit Wildsträuchern bepflanzt. Schrottenmaterial und Rundkies wurden örtlich in die Sohle eingebracht.

Der Rundholzwischwelleneinbau begünstigt sowohl die ökologisch erwünschte Sohlenstabilisierung als auch den Sauerstoffeintrag. Wegen herrschender Eigentumsverhältnisse konnte der Blocksatz nicht weiter landeinwärts versetzt werden. Dadurch wird leider die Bildung einer breiten, flachen Kontaktzone zwischen Wasser und Land mit ihren vielfältigen Lebensgemeinschaften verunmöglicht.

Das Wachstum der eingepflanzten einheimischen Wildsträucher (Wolliger und Gemeiner Schneeball, Hunds-Rose, Schwarz-Erle, Korb-Weide, Hartriegel, Liguster und Pfaffenhütchen) wird durch Viehtritt und Verbiss gehemmt. Durch die unmittelbar angrenzende Abzäunung wird der für die Bepflanzung mit Gehölzen vorgesehene Streifen viel zu schmal (< 1 m). Die ökologische Funktionsfähigkeit des Gehölzstreifens (Pufferzone gegen Eintrag von Dünger) kann so nicht gewährleistet werden.

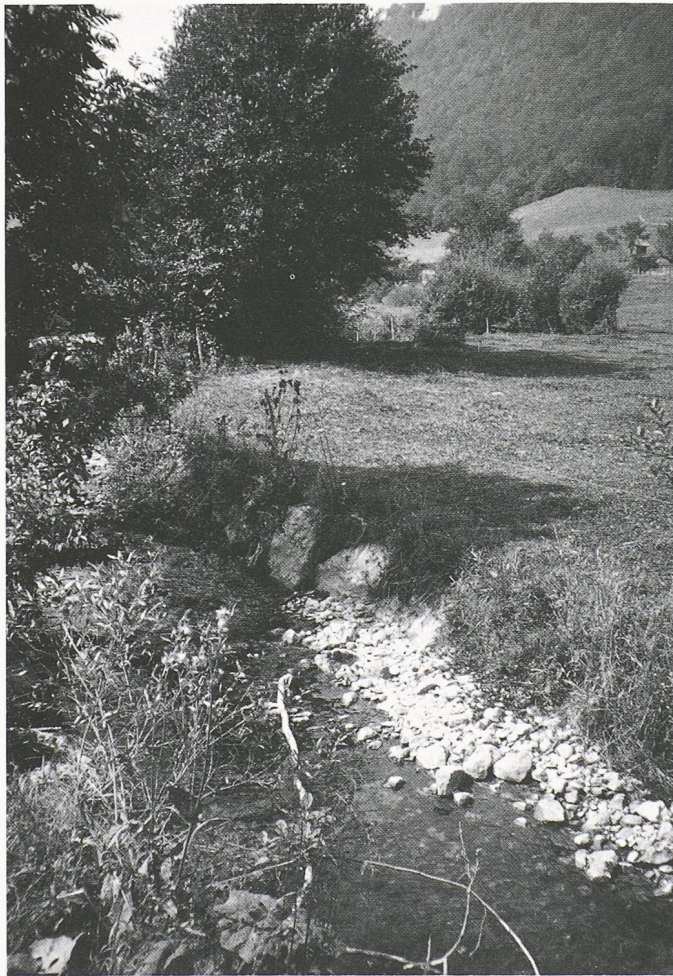
### Fallbeispiel 2

Blocksatz mit Jurakalksteinblöcken wurde am Böschungsfuss eingebaut. Entlang des südseitigen Ufers wurden bewurzelte einheimische Wildsträucher eingepflanzt. Zur Beeinflussung der Strömung und von Auflandungen wurden örtlich Rundkies von unterschiedlicher Korngrösse und Jurakalksteinblöcke in die Sohle eingebracht.

Positiv wirkt sich der Umstand aus, dass unschematisch vorgegangen und keine durchgehende Uferbepflanzung realisiert wurde, so dass besonnte und beschattete Abschnitte vorhanden sind. In den besonnten Uferabschnitten wachsen feuchtigkeitsliebende Hochstauden wie die Rossmünze, Kohldistel und das Zottige Weidenröschen. Diese enthalten viel Nektar für Schmetterlinge und andere Insekten. Im Wasser gedeiht der Bachungen-Ehrenpreis. Die beschatteten Abschnitte verhindern eine zu starke, den Abfluss beeinträchtigende Verkräutung.

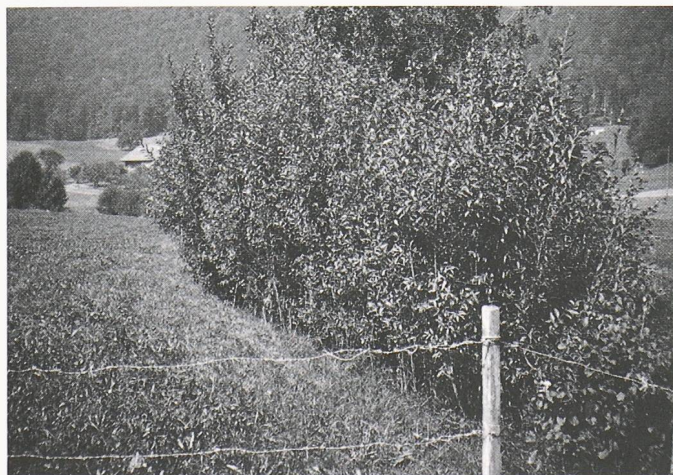
#### Fallbeispiel 4

Einzelsteinblöcke wurden zur Stabilisation nur am Prallufer eingebracht, das gegenüberliegende Gleitufer wurde nicht verändert.

Das spitzwinklige Gleitufer ist breit und flach ausgebildet, gut besonnt und weist dementsprechend eine üppig gedeihende, deckungsreiche Hochstaudenflur auf (Gemeine Pestwurz, Mädesüss und Rossmünze). Dieser Bachabschnitt stellt einen sehr wertvollen Lebensraum dar.
