**Artikel:** Saltinabrücke Brig-Glis: Rekonstruktion des Hochwassers vom 24. September 1993 in Brig-Glis  
**Autor:** Bezzola, Gian Reto / Abegg, Johannes / Jäggi, Martin  
**DOI:** <https://doi.org/10.5169/seals-78402>

# Saltinabrücke Brig-Glis

Rekonstruktion des Hochwassers vom 24. September 1993 in Brig-Glis

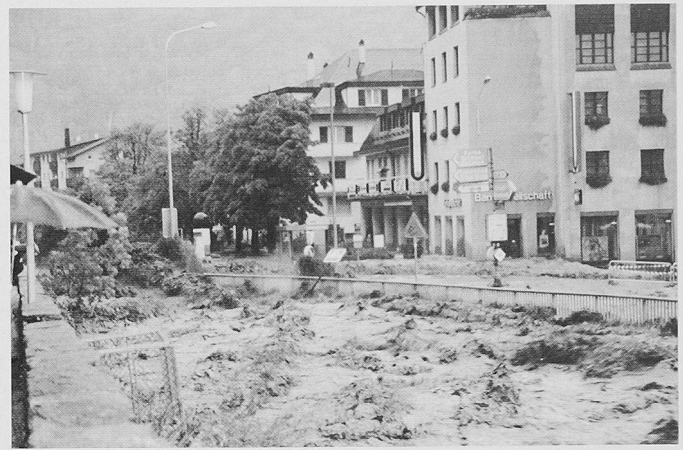
Bild 4. Die Saltinabrücke am 24. September 1993 kurz nach 16 Uhr. An der Brücke (erkennbar am Geländer) staut sich das Wasser und beginnt kontinuierlich auf die Brücke zu strömen. Blick in Fließrichtung. (Foto I. Niederberger, Brig-Glis)
