**Zeitschrift:** Schweizer Ingenieur und Architekt  
**Herausgeber:** Verlags-AG der akademischen technischen Vereine  
**Band:** 112 (1994)  
**Heft:** 37

**Artikel:** Erhaltung und Verbesserung bestehender Bausubstanz  
**Autor:** Frick, Florin  
**DOI:** <https://doi.org/10.5169/seals-78505>

# Erhaltung und Verbesserung bestehender Bausubstanz

**Die Holz-Beton-Verbundtechnologie als substanzschonende Baumethode ist längst nicht mehr nur eine punktuelle Detaillösung, sondern eine überzeugende Alternative für einen vernünftig zu modernisierenden Altbau, die wesentlich billiger ist als ein Neubau. In vielen Fällen ist die moderne Holz-Beton-Verbundmethode die einzige Möglichkeit, um unter dem Gesichtspunkt der Wirtschaftlichkeit wertvolle Bausubstanz überhaupt zu erhalten.**

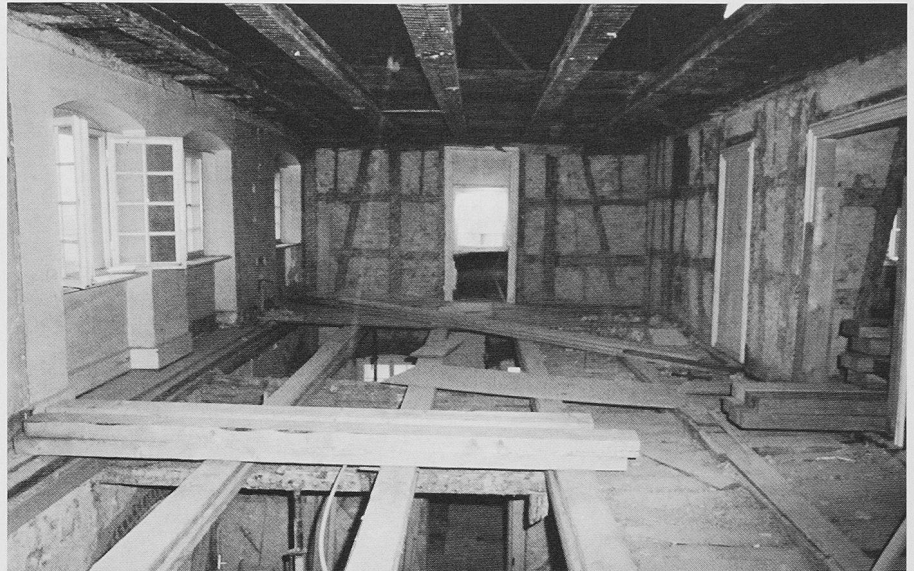
Bild 1. Gasthof Löwen, Vaduz. Obergeschoss während der Bauphase

auch das «Innere» des Hauses erhalten werden (Bild 1). «Wer einen solchen inneren Abbruch beobachtet und weiss, was die Herstellung der dort entfernten Konstruktionen und Ausbauelemente heute kosten würde, der steht fassungslos vor der Vernichtung von einwandfreien Dachstühlen, tragfähigen Balkendecken, standfesten Treppenhäusern mit gedrehten Geländern, Balkendecken, Parkettböden, Massivholztäfern, gestemmten Zimmertüren, stukierten Decken, alten Beschlägen» [1]. Die Holz-Beton-Verbundkonstruktion ist daher nicht nur eine «Detaillösung», sondern eine Möglichkeit für einen vernünftig modernisierten Altbau, der wesentlich billiger ist als ein Neubau.

nen. Bei der Decke über der grossen Stube und der später angebauten «Lutherstube» (Gesamtfläche 65 m<sup>2</sup>) im Südteil des Erdgeschosses wurde ebenfalls die Holz-Beton-Verbundkonstruktion angewandt (Bild 1). Die bestehende Fichtenbalkendecke wurde vermutlich im Rahmen einer Sanierung um 1838 erneuert. Die meist quadratischen Balkenquerschnitte bewegen sich von 19 bis 23 cm Breite, der Balkenabstand beträgt zwischen 75 und 90 cm; die Spannweite ca. 5.3 m. Den Decken über dem Erdgeschoss kommt als Trennung zwischen «lautem» Restaurantbetrieb und dem «leisen» Hotel eine besondere Bedeutung hinsichtlich des Schall- wie auch des Brandschutzes zu.

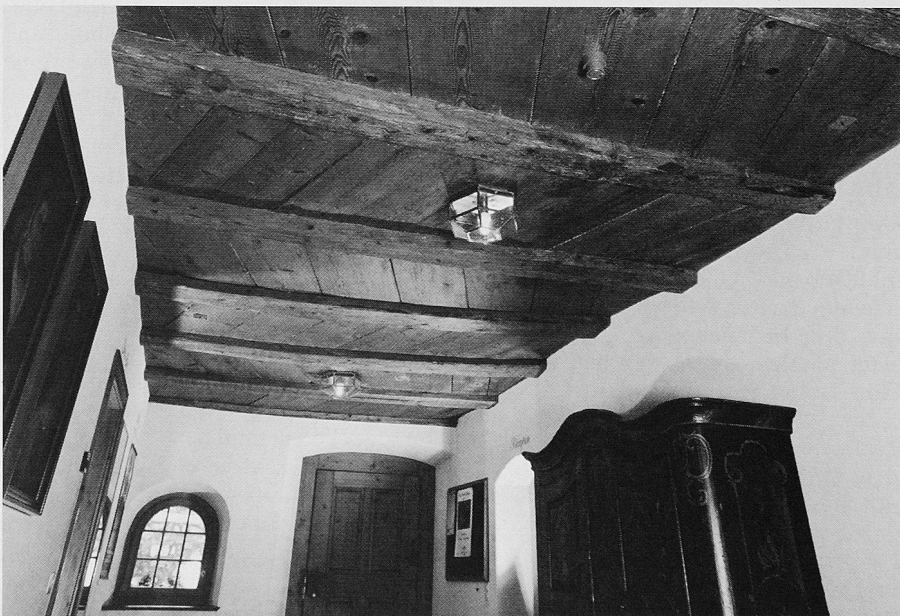
Bild 6. Gasthof Löwen. HBV-verstärkte Balkendecke mit Schrägboden aus dem 17. Jahrhundert

Über dem Nordteil des Erdgeschosses, dem Eingangsflur und der heutigen Bar (ca. 76 m<sup>2</sup>) wurden die Balkendecken mit eingeschobenen Schrägböden im Holz-Beton-Verbundsystem verstärkt (Bild 6). Die vorhandenen Balken stammen von Fichten, die im Herbst/Winter 1665/66 gefällt wurden. Die Balken weisen im Durchschnitt einen quadratischen Querschnitt von 20 cm sowie einen durchschnittlichen Abstand von ca. 85 cm auf; die freie Spannweite beträgt ca. 4.30 m. Ein besonderes Anliegen war es hier, die freigelegten Schrägbodenbretter sichtbar behalten zu können.
