**Artikel:** Biologisch induzierte Betonkorrosion in ARA  
**Autor:** Jentzsch, Klaus / Wigger, Herbert  
**DOI:** <https://doi.org/10.5169/seals-78678>

Klaus Jentzsch und Herbert Wigger, Reinach

## Biologisch induzierte Betonkorrosion in ARA

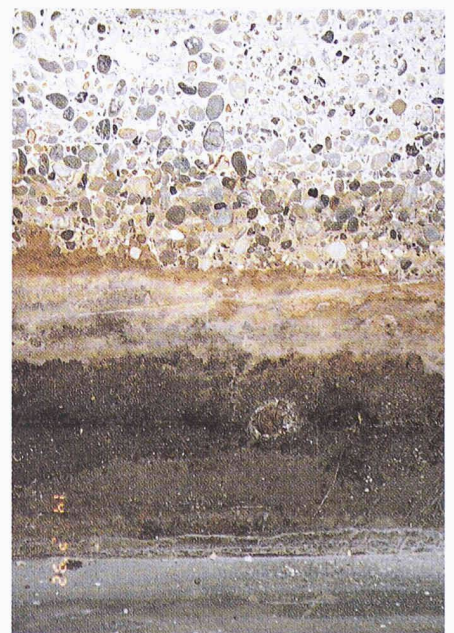
Bild 2.  
Schadensbild im Ablaufkanal

In der Gaszone war es dagegen zu beträchtlichen Betonschäden gekommen, die von freiliegendem Korngerüst, grossflächigen, schalenartigen Abplatzungen und starker Absandung gekennzeichnet waren (Bild 2). Im Tiefenprofil von 0 bis 10 mm wurden Sulfatgehalte festgestellt, die deutlich über dem Schwellwert für sulfatinduzierte Betonkorrosion ( $1,0 \text{ Masse-\% an } \text{SO}_4^{2-}$ ) lagen. An besonders exponierten Stellen, wie beispielsweise an der Beckenwand, betrug die Korrosionsrate ungefähr  $0,5 \text{ mm/a}$ .

Der Konstruktionsbeton in der Gaszone der drei Nachklärbecken und Ablaufkanäle muss in absehbarer Zeit instand gesetzt werden. Ein geeignetes Oberflächen-Schutzsystem (OS) hat den Anforderungen von OS 6 (chemisch widerstandsfähige Beschichtung für mechanisch gering beanspruchte Flächen nach [5]) zu genügen. Gegenwärtig wird jedoch noch kein Sanierungsprodukt angeboten, das auch für den Sonderfall eines biogenen Schwefelsäureangriffes hohe Dauerhaftigkeit garantiert. Aus diesem Grund wurden in enger Zusammenarbeit mit Materialherstellern im Bedienungsgang des inspizierten Nachklärbeckens mehrere Musterflächen appliziert:

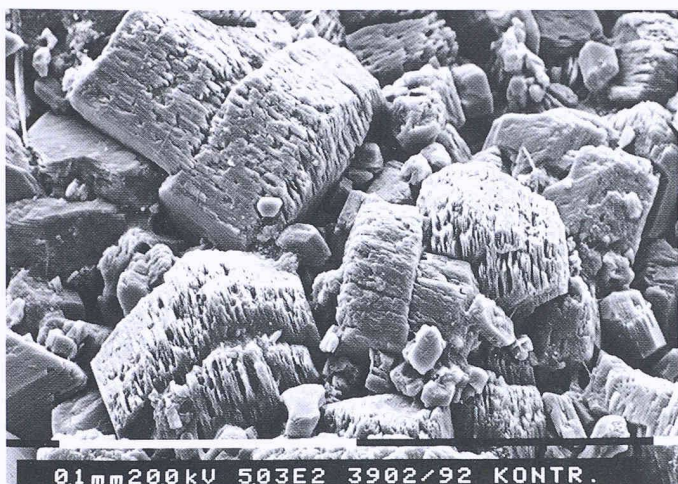
Bild 3.  
Gipskristalle im korrodierten Zementstein,  
Vergrößerung: ca. 500 x, REM-Labor Universität  
Basel

Untersuchungen ausgewählter Proben mit dem Raster-Elektronenmikroskop (REM) erbrachten zusätzliche Informationen zur Betonkorrosion in der Gaszone. Dabei wurden nicht nur die völlig zerstörte Betonoberfläche (Bild 3), sondern viele verschiedene Mikroorganismen sichtbar. Das deutete darauf hin, dass die Betonschäden durch Schwefelsäure erzeugende Bakterien verursacht wurden.
